# **STUDII SI LUCRARI DE RESTAURARE**

**DIRECTIA MONUMENTELOR ISTORICE**

## RESTAURAREA MANASTIRII GURA MOTRULUI.

Stefan Balș.

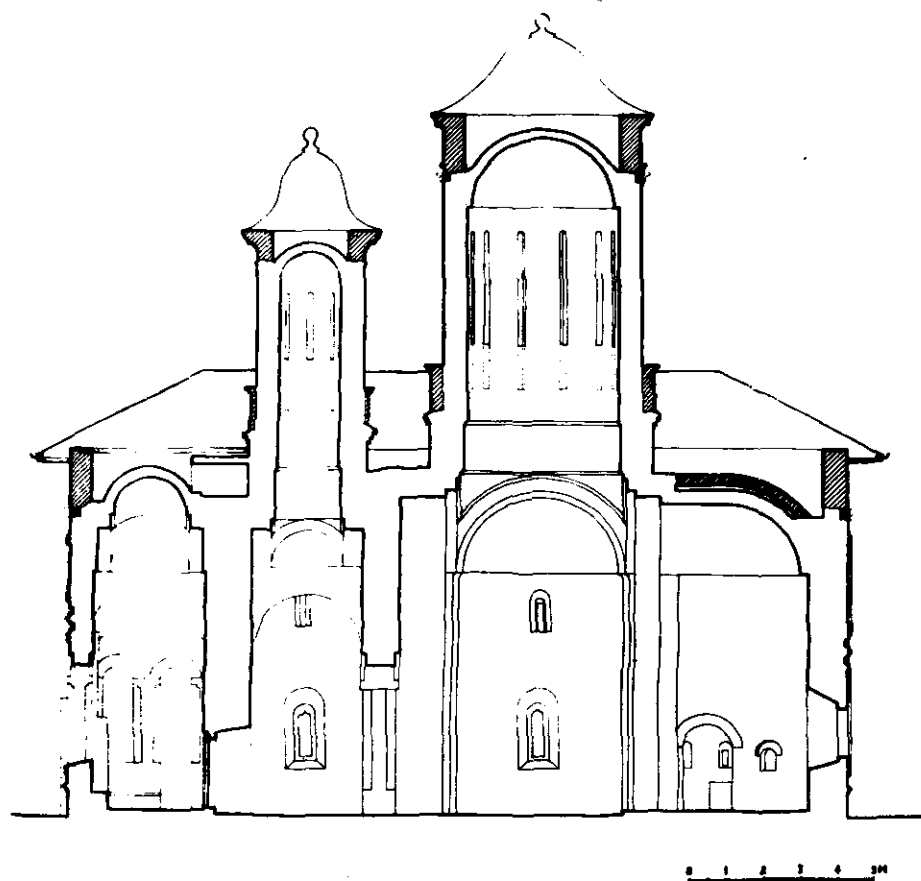
Fig.6. Secțiunea longitudinală a bisericii înainte de restaurare.  
Zonele hașurate reprezintă zidăria adăugată în sec.XIX.

Încă înainte de începerea lucrărilor, se putea observa că biserica nu mai păstra vechile sale forme și că atât cornișele cu profile clasice cât și formele acoperișului erau datorite prefacerilor veacului al XIX-lea. Cercetările făcute în pod după desfacerea acoperișului au avut ca rezultat constatarea unei supraînălțări generale de peste 1 m față de nivelul inițial, atât la corpul bisericii cât și la baze și la turlă, arătată prin diferența vizibilă între cele două zidării, precum și prin descoperirea unor fragmente mai mult sau mai puțin complete din vechea cornișă cu zimți de cărămidă, rămasă pe alocuri, prinsă în zidăria supraînălțată. Obținându-se astfel o dovadă precisă asupra formei și naturii cornișei originare, compusă din trei rânduri de cărămizi speciale cu vârful foarte ascuțit, despărțite prin câte un rând de cărămizi normale tangente la virfurile zimților, s-au pornit sondaje la pereți sub nivelul streșinii pentru determinarea amplasării cornișei corpului bisericii.

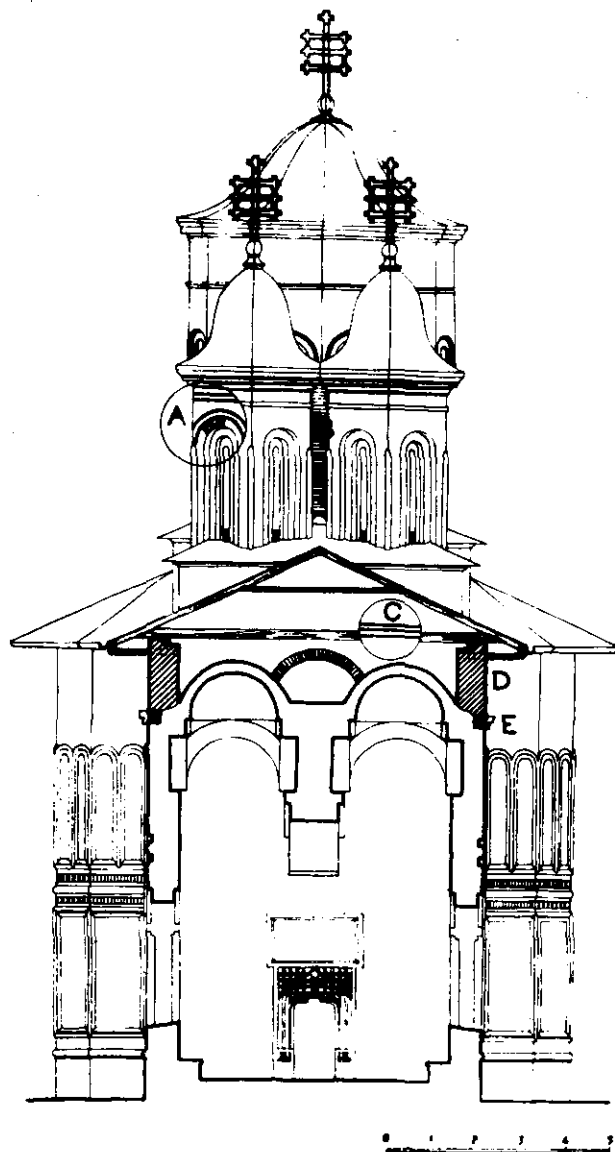
Fig.9. Cornișe și nivele vechi apărute în cursul cercetărilor.  
 Secțiune prin pridvor: A) Cornișa și arcaturile turelor mici.  
 B) Zidărie de umplutură între turele mici.  
 C) Cornișa bazei turelor mici.  
 D) Zidărie suprainălțată în sec.XIX.  
 E) Cornișa generală.

Aceste cercetări, ușurate prin diferența în formatul și mortarul celor două zidării executate în epoci diferite<sup>16</sup>, au arătat, în urma examinării atente a fațadei, urmele rămase din primele două rânduri de zimți din cornișa dispărută. Rase la fața zidului cu ocazia supraînălțării peretelui, ele își mai păstrau cozile înfipite perpendicular în zidărie.

Trecându-se la baze și la turla, sondajele făcute au arătat aceeași supraînălțare. Inscricția în stuc ce se afla pe fața de sud a fazei turlor pronaosului pe porțiunea de zidărie nouă, îndepărtată cu ocazia restaurării, preciza și data la care a fost făcută această supraînălțare: "1841 Efr. Arh.Motreanu". Picioarele turlor fiind astfel înecate la părțile inferioare în masivul de zidărie nou ridicat, ferestrele au rămas și ele scurtate cu peste 1 m față de vechea lor înălțare.

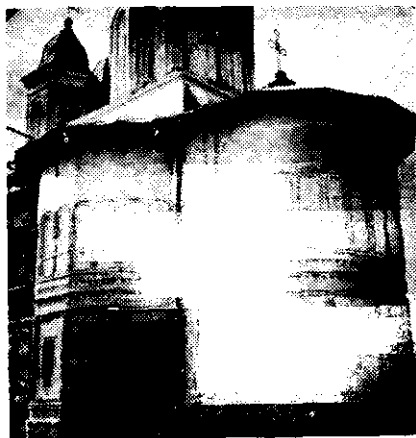
Fig.10. Fațada bisericii cu urme de zugrăveală.

Sondejele efectuate la fațade au arătat că zidăria nu a fost lucrată pentru a rămâne aparentă și că, peste stratul de tencuială inițial, fuseseră aplicate succesiv alte două straturi, alcătuind o grosime totală de peste 4 cm așternută peste briu și ciubuce, îngroșându-le profilul. Stratul de tencuială veche, după cum se putea constata pe unele porțiuni din absida altarului care fuseseră curățate, era acoperit cu o zugrăveală în imitație de cărămidă, împărțită în panouri de culoare alb-gălbuie alternând cu fâșii de cără-

mizi orizontale și verticale de culoare roșie-vișinie. Toată această zugră - veală decorând cîmpurile mărginite între ciubuce era în foarte proastă stare, fiind ciocănită pentru prinderea stratului aplicat ulterior. În partea supe - rioară a bisericii, între arcaturile în relief ale ciubucelor și cornișă, se mai putea observa de asemenea o decorație zugrăvită cu medalioane și o friză com - pusă din trei rînduri de cărămidă alternate albe și roșii, abia vizibile sub tencuiala nouă. La arhivoltele ferestrelor turelor, de asemenea, s-au desco - perit urmele unui decor de cărămizi zugrăvite dispuse radial, alternate alb și roșu.

Nu tot atît de simplă a fost problema restaurării zugrăvelii de - corative. Aceasta nu se mai păstra decît la absida și pe alocuri la pronaos , însă în foarte proastă stare. O restaurare strict științifică ar fi cerut men - ținerea zugrăvelii originare, cu simple consolidări și completări. Asemenea restaurare depășea însă posibilitățile execuției. De aceea s-a hotărît păstra rea numai a două panouri de la absida altarului în situația existentă, ca mă - rturie autentică a trecutului, zugrăvindu-se din nou tot restul fațadei după procedeul folosit la origine, analizat de către un pictor specialist<sup>17</sup>. Dacă s-a pierdut astfel frumoasa înfățișare patinată de vreme a monumentului, în - locuită printr-un veșmînt nou, viu colorat, care poate atrage critici, s - a restituit în schimb un interesant decor pe cale de dispariție.

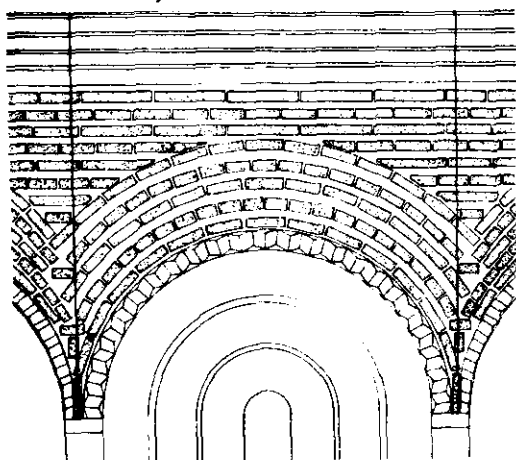
Fig.17. Detaliu de zidărie la turla mare. Zonele punctate arată că-rămizile cioplite în sec.XIX.

În partea superioară a turelor, delicata operație a îndepărtării zidăriei supraînălțate și, îndeosebi, a ciopririi zidăriei vechi de jur împrejur pe o grosime de 30 cm<sup>19</sup>, pentru a permite refacerea arhivoltelor și a cornișei noi, a fost îndeplinită cu succes, fără ca să apară nici o fisură în zidăria cupolelor în timpul execuției. O dată cu zidăria nou executată, a fost prevăzută și o puternică centură de beton armat peste arhivoltele zimțate ale ferestrelor, pentru încercuirea turlei la nivelul nașterii cupolei.

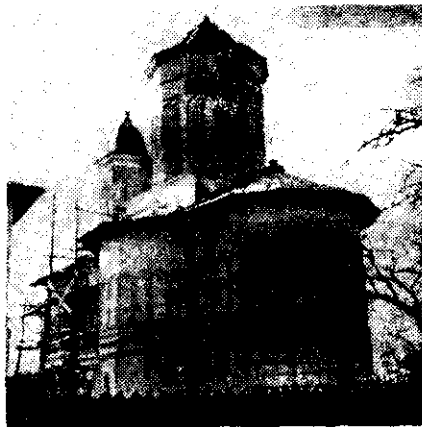
Fig.18. Biserica înainte de restaurare - fațada de est.

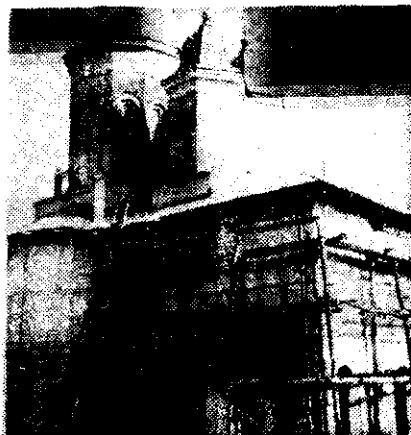
Fig.19. Biserica înainte de restaurare - fațada de vest.

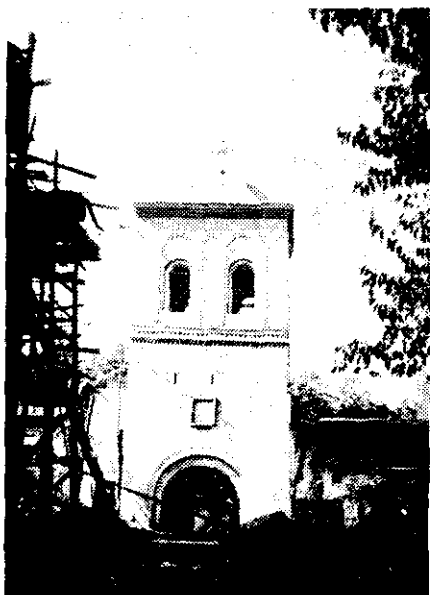
Fig.22. Turnul clopotniță înainte de restaurare.

Ca și biserica, turnul-clopotniță, cu zidurile străbătute de crăpături în urma unui cutremur, a fost supraînălțată în veacul al XIX-lea.

Prin restaurarea actuală, cornișa a fost coborâtă la vechiul său nivel și refăcută cu zimți de cărămidă după modelul bisericii.

Au fost refăcute de asemenea ciubucele de colț care fuseseră înlocuite cu pilaștri cu profile clasice, precum și firida aflată în fațada est deasupra arcadei intrării, al cărei ancadrament fusese cioplit și care dispăruse, fiind umplută cu zidărie. Două rânduri de centuri de beton armat turnate în grosimea zidăriei, în canalele rămase goale de pe urma putrezirii fostelor grinzi de lemn de legătură, au întărit în mod temeinic zidăria de jur împrejurul turnului.

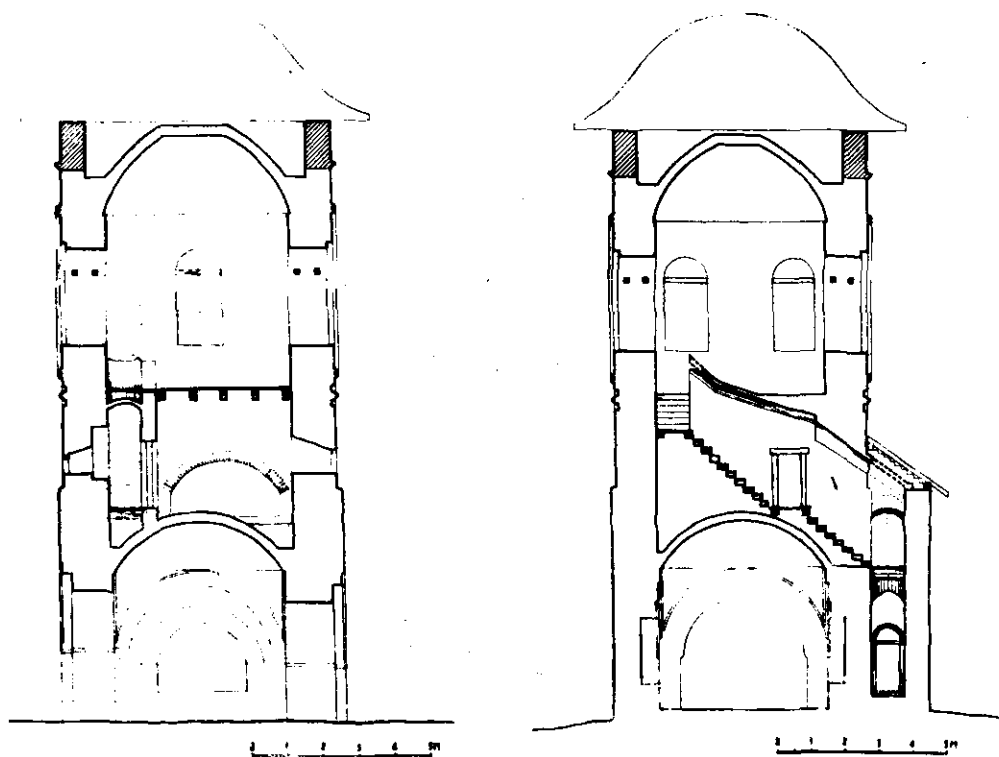
Fig.25. Turnul clopotniță - secțiuni înainte de restaurare.  
Zona hașurată reprezintă zidăria supraînălțată în  
sec.XIX.  
a) secțiune vest-est;  
b) secțiune nord-sud.
