# **MONUMENTE ISTORICE STUDII SI LUCRARI DE RESTAURARE**

## RESTAURAREA CETĂȚII ȚĂRĂNEȘTI DIN CILNIC

*Ștefan Balș*

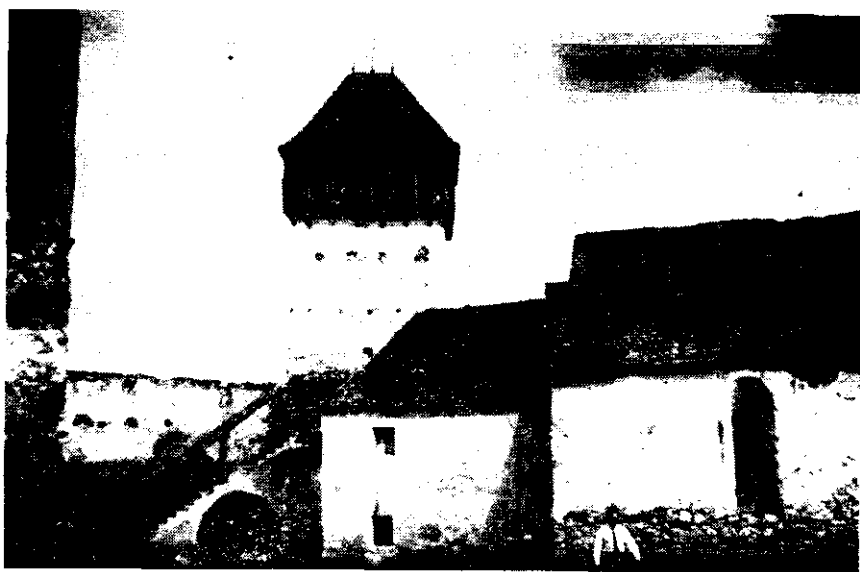
a fost întărită cu un bastion de formă semicirculară. În aceeași fază de prefaceri se înscriu lucrările de modificare a turnului locuință, în turn donjon de apărare, prin supraînălțarea sa cu încă două nivele și micșorarea ferestrelor transformate în metereze. Tot atunci, probabil, a fost refăcută și capela în formele actuale. Ulterior, în veacul al XVI-lea s-au construit — după obiceiul vremii — acel rând de încăperi cu etaj alipite zidului din incintă interior, înșirate de jur împrejurul curții și prevăzute cu metereze de tragere, atât de caracteristic la numeroasele biserici cetăți, ridicate atunci în Transilvania. Ultima fază de construcție, apare în veacul al XVIII-lea și la începutul veacului următor, cuprinzând câteva clădiri azi dispărute, printre care și locuința cu etaj alipită în fața capelei și dărîmată în cursul actualelor lucrări (fig. 3).

3. Locuința din fața capelei.

În scopul degajării fațadei capelei, ascunsă de o construcție cu etaj datînd de la începutul veacului al XIX-lea, a fost aprobată dărîmarea acestei clădiri, fără valoare deosebită, amenajîndu-se o nouă locuință în cuprinsul cămărilor aflate lîngă turnul intrării. De pe urma dărîmării au fost recuperate o serie de
