Santier Munt Neamt

Dispozitii de santier din 21-08-62

Diagnostice de panther N° 1  
din 23-06-62

Diagramă de santier N° 16  
din 17-18 Noembrie 1961

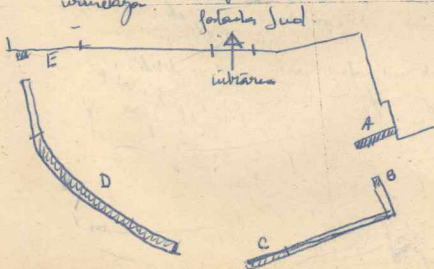
- b- tichet de sprijin necesar neîncheiat din 1960 mărindul umpluturii terasei pe poteca Sud va fi completat după cum urmează:

Pe porțiunea A se execută zidăria nouă pe fundatii de lng. actuale, pe o lungime de  $4.00 \times 1.20 \times 0.50$ .

Pe porțiunea B se completează capatul pe o lungime de  $2.00 \times 0.70 \times 0.50$ .

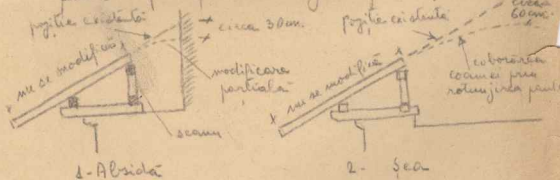
În prezenta tor, arhitect Vasilescu, se vor face modificări parțiale la șarpanta din jurul lazelor, numai pe porțiunile cuprinse între scări și laze în dreptul absidelor scări și coamă în porțiunile E și S/Vest.

Această modificare nu se va face prin suprapunerea de pantă ci prin pantă rotunjită cf. schiței.

- Se vor desface și se va refăcea cuprirea și asterea de racord între panta stângă și panta vârfurilor ce încadrează laza.
- Se vor face modificări la necesare la șarnale pentru coborârea coamei.
- Se va opri montarea învelitoare de aramă pe porțiunile arătate mai sus, până la noi dispozitii.

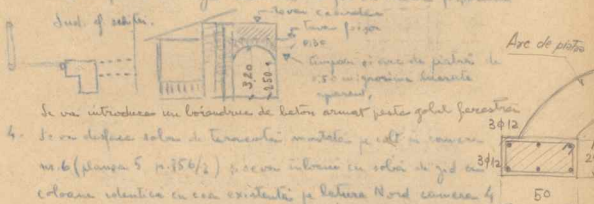
3. Peretele de scânduri împingând demontarea tavanelor de acacia și foșorului scării circulare lângă turnul elopotenței se va întoarce cu zidăria de piatră aparentă egalată pe un arc de piatră cu raza executată la fel cu arcuța foșorului Sud. și scării.

- Se va introducea un bolăndruș de beton armat peste golul ferestrei.
4. Se va desface solul de teracotă montat pe câlți în camera nr. 6 (planșă 5 p. 756/2) și se va întoarce cu solul de zid cu coloane identice cu cea existentă pe lătura Nord camera 4 (planșă 3 p. 756/2). Se va proceda la fel, cu solul de teracotă la camera 8, câlți N-Vest (planșă 4 p. 756/2).
5. Se va deschide o ușa nouă 100/215 identică cu cea existentă, la camera 7 (planșă 4 p. 756/2) între acți. 1 (planșă 5 p. 756/2) egalată a ușa celor existente.
6. Plinșul de lemn existent peste poartă în jurul scării percheșului se va întoarce cu plinșul de beton armat cf. detaliu ce se găsește în etaj se poartă se vor executa
