Biserica din satul Brădet, situat pe apa Vilsanului, la 28 km nord de Curtea de Argeș, este o construcție medievală, binecunoscută în cadrul istoriei arhitecturii românești.

Ajunsă în stare proastă, cu zidurile și bolțile brăzdate de crăpături, cu bolta pronaosului sprijinită pe eșafodaje de lemn și cu învelitoarea de șită putrezită, a fost restaurată prin grija Direcției Monumentelor Istorice, între anii 1963 și 1966.

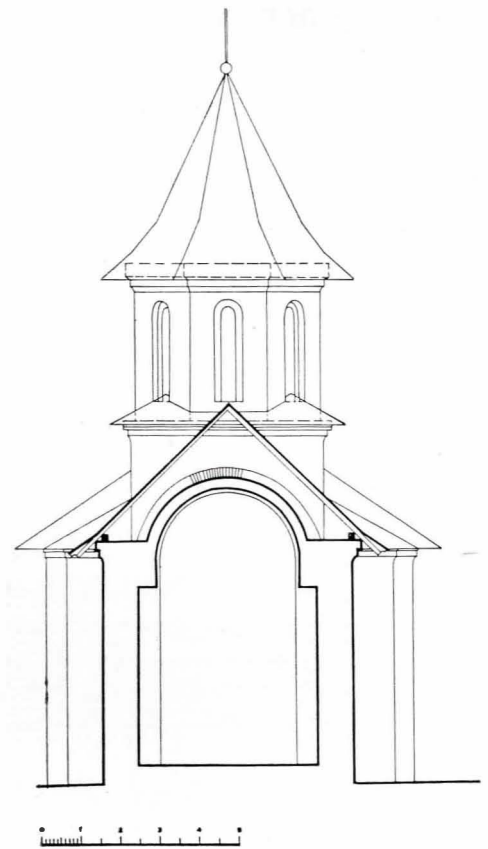
În primul rînd trebuie semnalate două greșeli în releveele anterioare cunoscute prin publicații, care au dat naștere la presupuneri eronate<sup>3</sup>. Astfel, biserica nu are trei ferestre la absida altarului ci numai două, ceea ce o diferențiază de bisericile din veacul al XVI-lea de acest tip. Turla, de asemenea, are o retragere a zidăriei în jurul ferestrelor, care nu putea fi observată pînă acum, din cauza montării tîmplăriei așezată chiar la fața zidului și mascînd această retragere. În ceea ce privește cornișa, care și ea a fost folosită de cercetători ca element de datare, au fost constatate două faze diferite de construcție:

Fig.2. Fațada de nord, înainte de restaurare

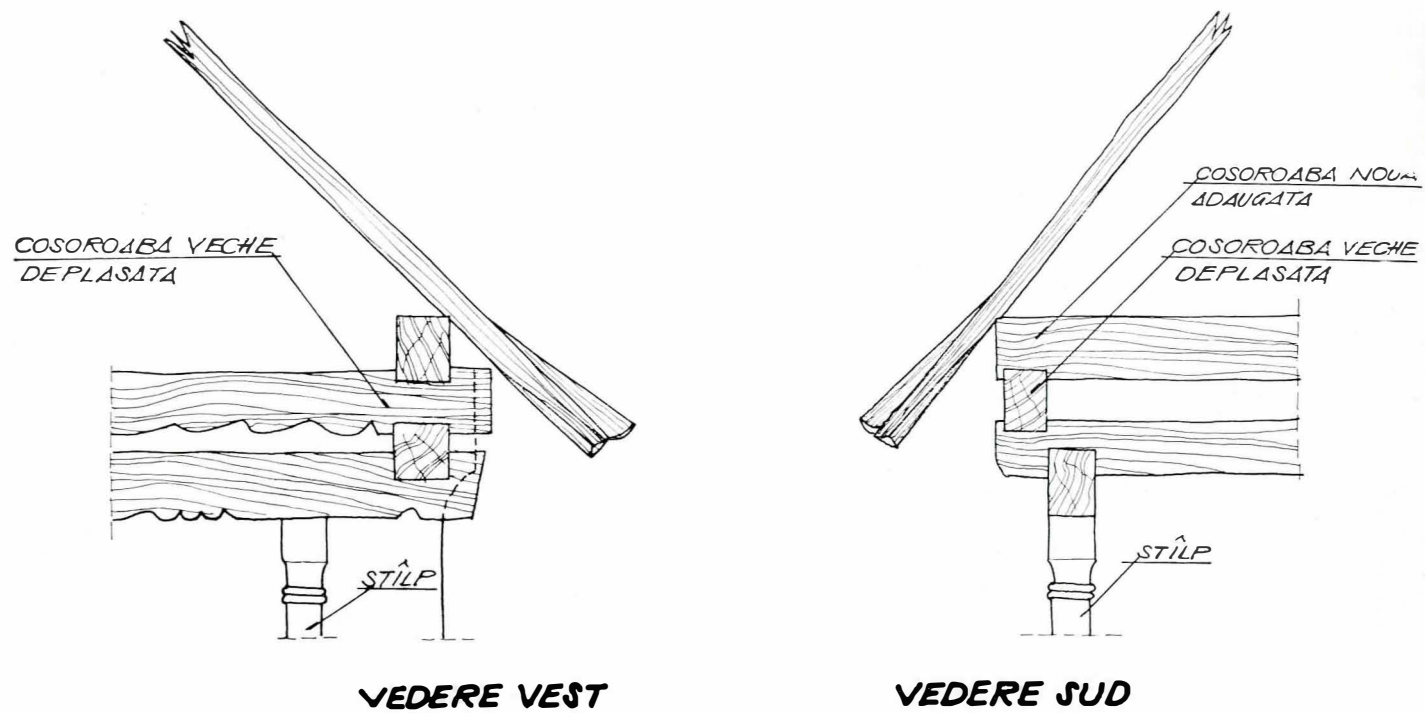
În aplicarea acestei decizii s-a ivit totuși necesitatea unor modificări la șarpanta existentă. Trebuie reamintit că în general, la vechile noastre monumente, lipsește adeseori preocuparea modernă a unei execuții cît mai perfecte, apărînd numeroase deformări și neregularități. Astfel, nu rareori apar la acoperișuri rezolvări de pante atrăgînd forme strîmbe ce nu ar putea fi admise la o construcție refăcută astăzi. La Brădet, deformările inițiale ale acoperișului peste pridvor și pronaos, executat în mod destul de primitiv au fost amplificate prin diferitele cedări ale punctelor de sprijin împinse spre exterior. Noul acoperiș refăcut după suprabetonarea bolții, deși refolosind pe cît posibil vechiul material lemnos, a trebuit să fie modificat pentru a putea cuprinde gabaritul bolții suprabetonate și a obține în același timp de jur împrejur linia orizontală a picăturii streășinei. A fost ca atare necesară o supraînălțare, în dreptul pridvorului, a liniei de sprijinire a cîmpurilor prin dublarea cosoroabelor existente cu un rînd de cosoroabe suplimentare. S-a folosit în acest scop grinda veche așezată ca tirant, care tăia în mod neplăcut timpanul fațadei vest și care a fost scoasă și deplasată în față.

g. 4. Grindă tirant înainte de restaurare.

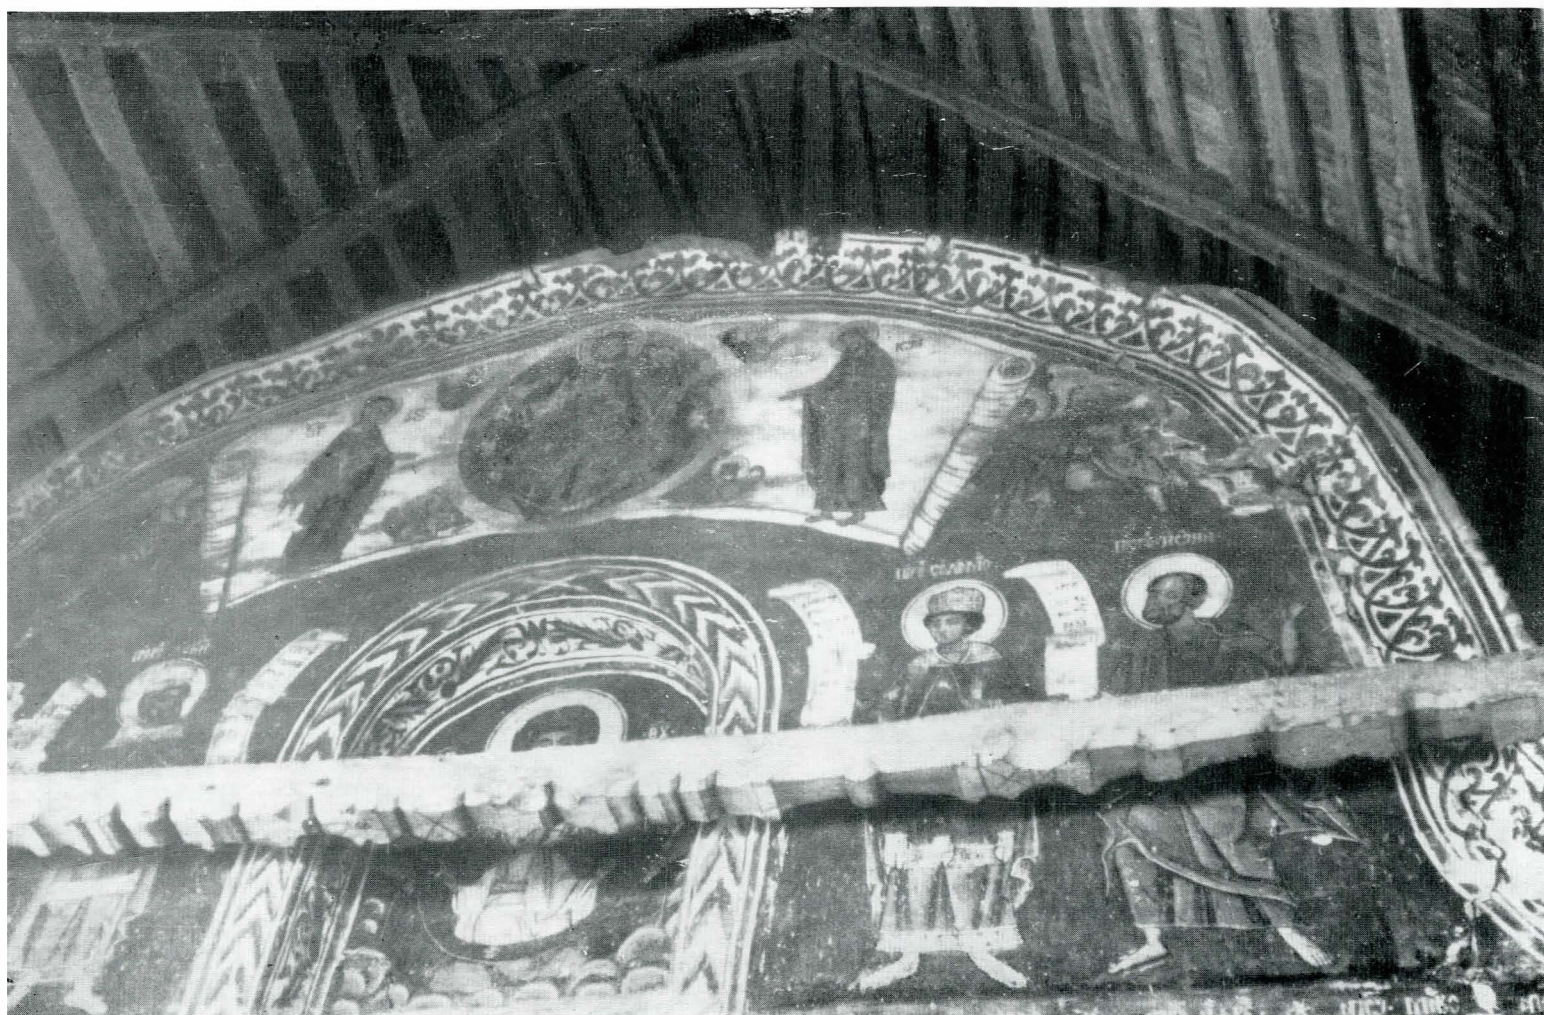
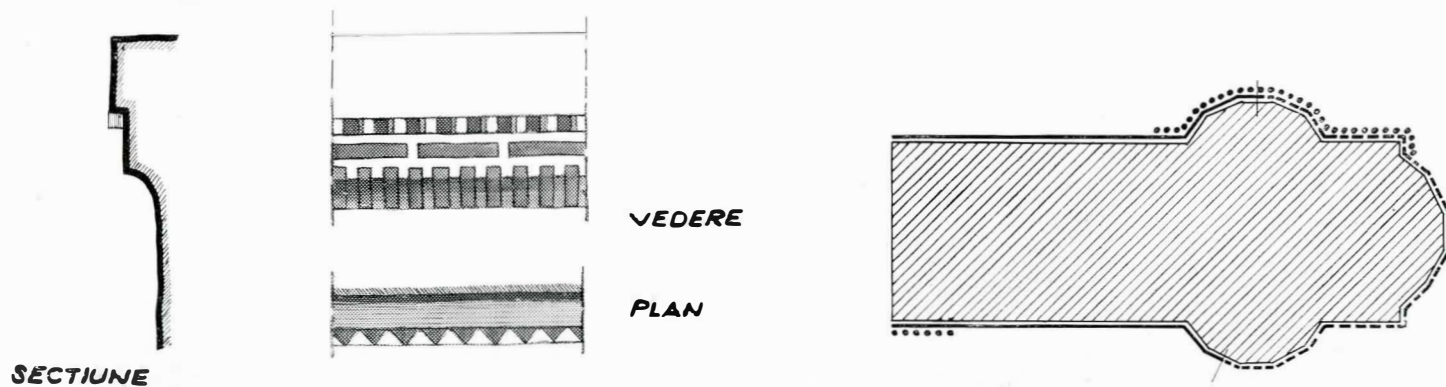
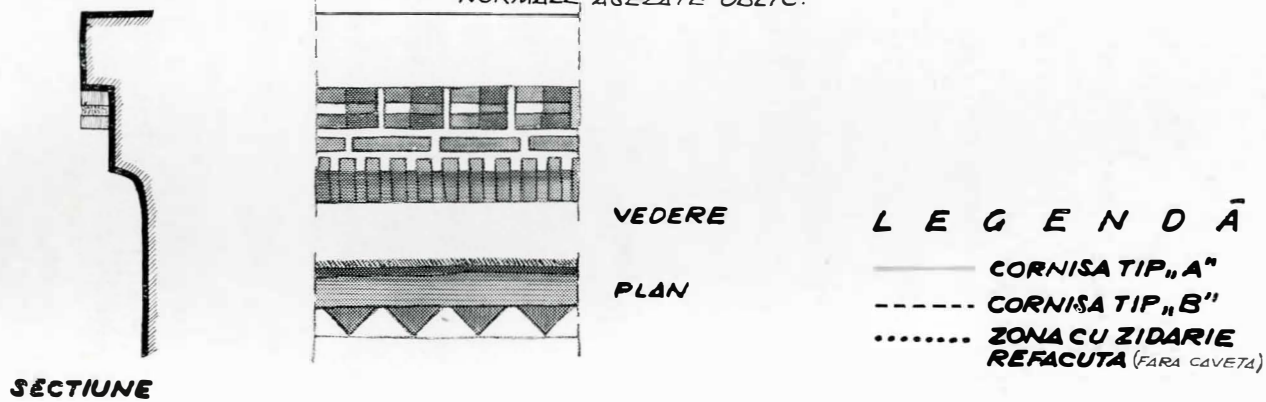
Fig. 5. Cornișa tip A și B, plan și secțiun

La pronaos, pînă la jumătatea absidelor laterale, cornișa cuprinde un rînd de zimți mici, din cărămizi de format special de 9 cm lățime și 4 cm grosime, cu vîrfurile ascuțite, așezate perpendicular pe fața peretelui, urmat de un șir de cărămizi în format de cavetă, așezate pe muchie.

Pe cealaltă jumătate a corpului bisericii ca și la baza și la tamburul turlei, cornișa cuprinde un rînd de zimți mari din două cărămizi normale suprapuse așezate oblic față de zidărie, peste un șir de cărămizi în format de cavetă. Pe anumite porțiuni profilul în cavetă lipsește, dar zidăria prezintă în acele locuri vădite semne de prefaceri. Restaurarea îndeplinită a avut grijă să păstreze pe locurile lor ambele tipuri de cornișă.

Fără a lua poziție categorică, din examinarea atentă a zidăriei și mortarului sîntem înclinați a considera ca originală cornișa cu zimți și cavetă de tipul 2, adică cu cărămizi normale așezate oblic, cealaltă, la pronaos, putînd fi opera unor prefaceri din vremea lui Matei Basarab. Presupunerea este întărită de lipsa oricărei discontinuități care să arate o diferență de epocă între corp și părțile superioare a bazei și turlei care sînt clădite o dată cu restul, și au o cornișă de tipul 2.

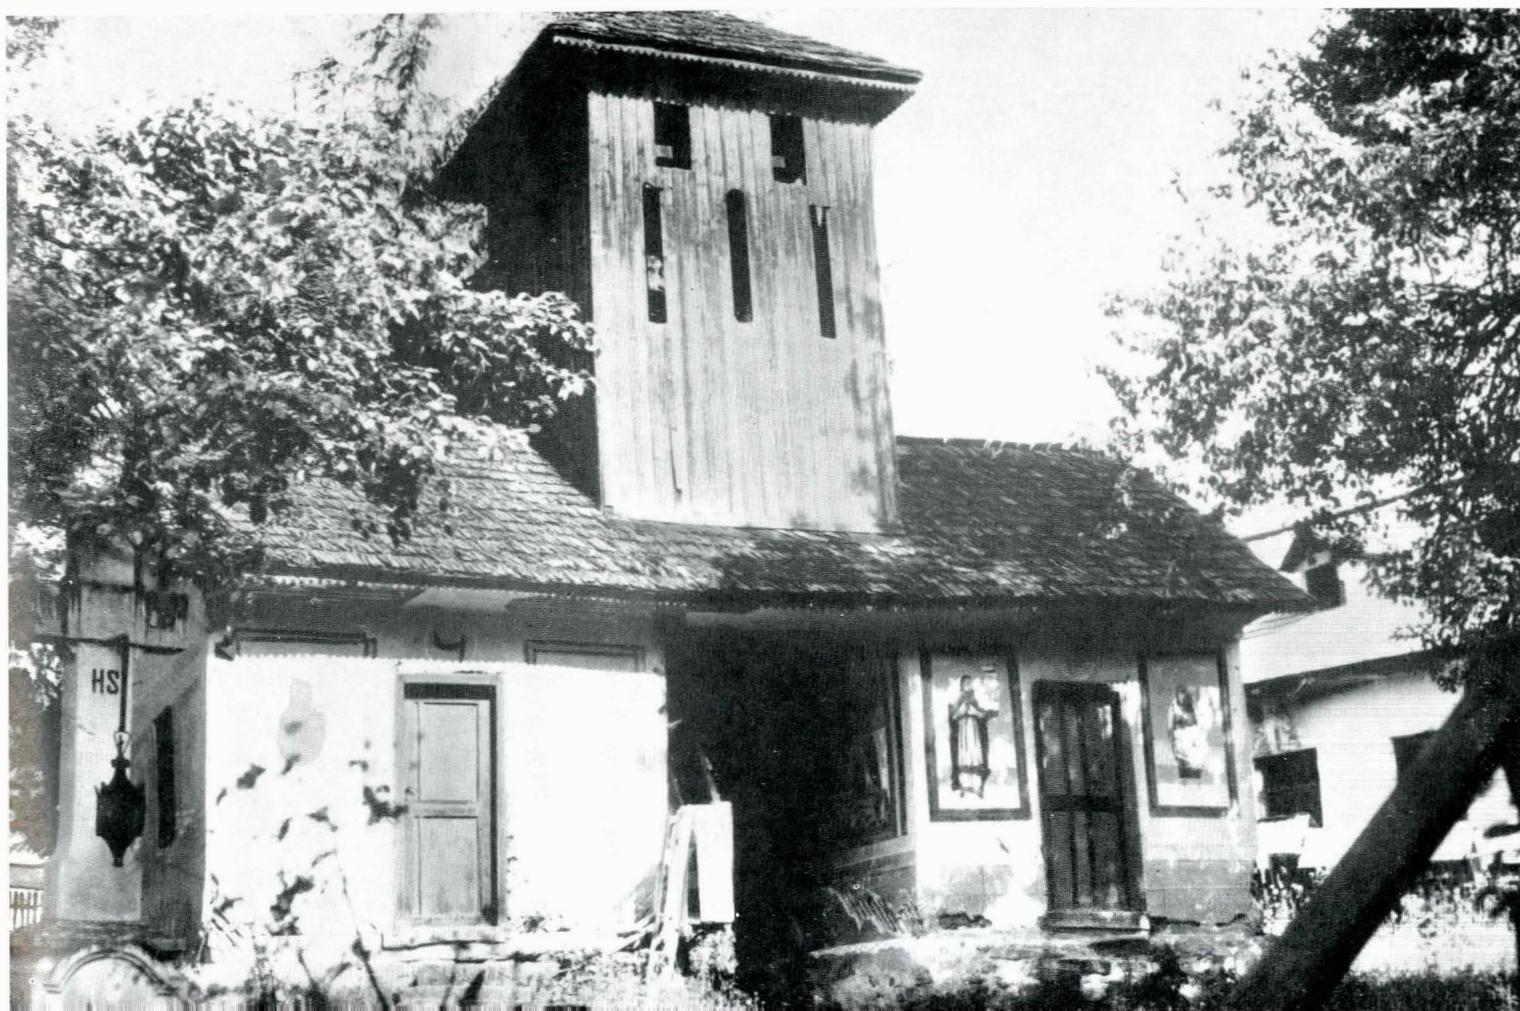
A treia problemă a fost ridicată în dorința de a obține o mai bună punere în valoare a monumentului prin dărîmarea clopotniței. Deși de o înfățișare pitorească, această clădire de paiantă datînd de la sfîrșitul veacului trecut, compusă dintr-un turn înalt cu trecerea pe dedesubt, flancat de două cămăruțe, împiedica prin amplasarea sa drept în fața intrării, singura posibilitate de vedere a bisericii înconjurată de brazi. Din această cauză, propunerea, cu toate neajunsurile atrase adeseori de o izolare exagerată a monumentelor prin distrugerea cadrului existent, a fost totuși acceptată și clopotnița a fost dărîmată și refăcută în forme similare într-un loc mai depărtat.

Fig. 6. Turnul clopotniță înainte de restaură

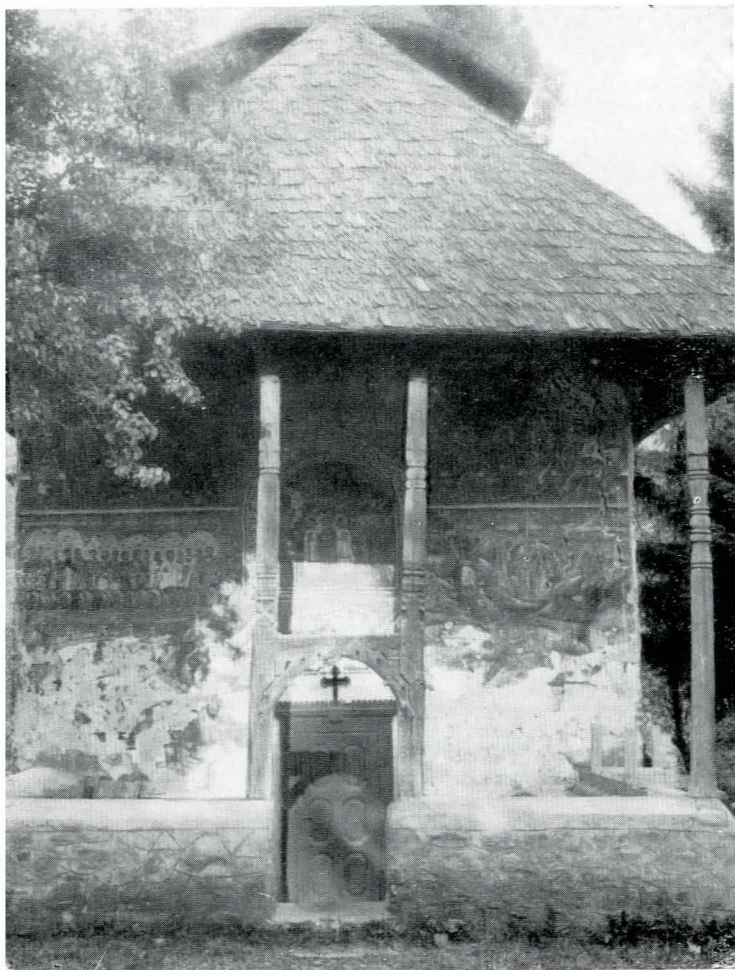
Fig. 7. Fațada de vest, înainte de restaurare.

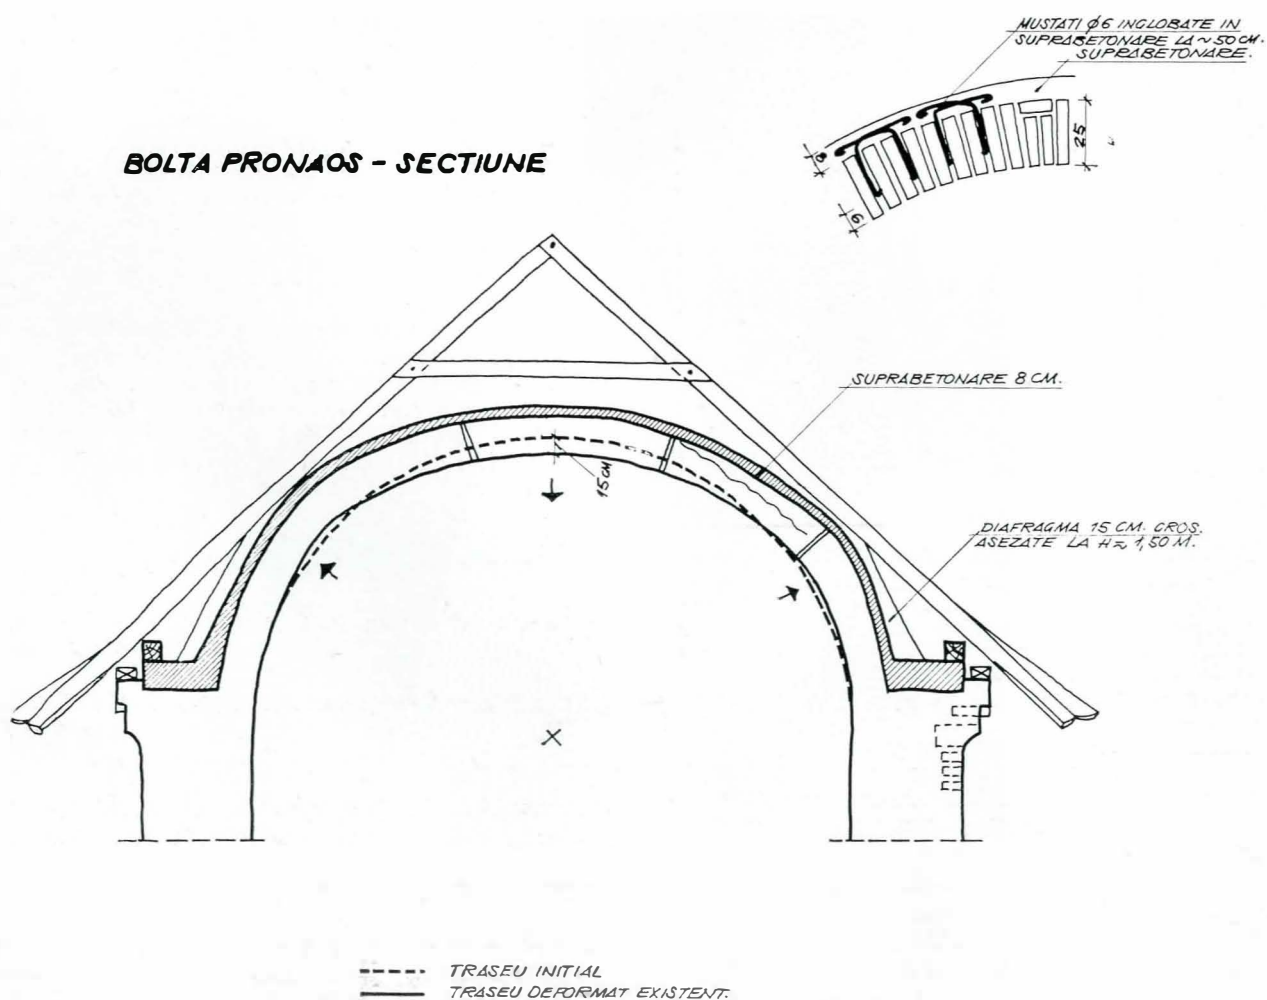
Bolta pronaosului, care mai păstra vechea sa pictură în frescă, se găsea proptită pe dinăuntru cu un eșafodaj de lemn așezat după cutremurul din 1913. Ea prezenta numeroase și adînci crăpături vizibile pe tot extradodusul, însoțite de o săgeată de aproape 20 cm, între punctele de sprijin de la capetele est și vest, precum și de o ruptură a umerilor de-a lungul zidurilor laterale, atrăgînd o deformare importantă. În discuțiile purtate asupra soluției de consolidare s-a subliniat necesitatea menținerii cu orice preț a bolții dislocate din cauza picturii aflată pe intrados. S-au executat în consecință următoarele lucrări<sup>2</sup>:

ig. 9. Bolta pronaosului (secțiune) după consolidare.

Eșafodajul existent a fost înlocuit treptat cu un eșafodaj nou în măsură să suporte efectiv greutatea zidăriei bolții, completat cu cintre urmîrind profilul deformat al acesteia. Pentru obținerea aderenței cintrelor cu intradosul, fără deteriorarea picturii, s-a lipit peste frescă, după chituiră crăpăturilor, un rînd de hîrtie căptușită cu două foi de policlorură de vinil. Spațiile rămase neaderate cu scîndurile cofrajului au fost apoi umplute cu beton slab compactat prin batere ușoară pînă la perfectă aderență.

După această prealabilă împănare s-a trecut la consolidarea propriu-zisă, îndepărtîndu-se șapa de mortar a extradodusului, scobindu-se rosturile pe două treimi din adîncimea lor, spălîndu-se bine cu apă și prinzîndu-se cu mortar de ciment o serie de mustăți de oțel cu diametrul de 6 mm bine înfipte în rosturi. Capetele rămase libere au fost prinse într-o suprabetonare generală de 8 cm grosime medie, întărită cu diafragme. Consolidarea bolții a fost astfel asigurată, zidăria rămînd prinsă ca într-un corset și suspendată de structura de beton armat a suprabetonării. Lucrarea a fost completată cu tiranți metalici și centuri de beton armat ascunse în zidărie, la nivelul nașterilor arcelor și bolților.

Execuția, foarte migăloasă și anevoioasă, a fost îndeplinită în bune condițiuni, iar vechea pictură, prinsă cu agrafe în părțile desprinse, a putut fi astfel salvată.
