# BULETINUL MONUMENTELOR ISTORICE

# RESTAURAREA BISERICII CREȚULESCU

Arh. ȘTEFAN BALȘ

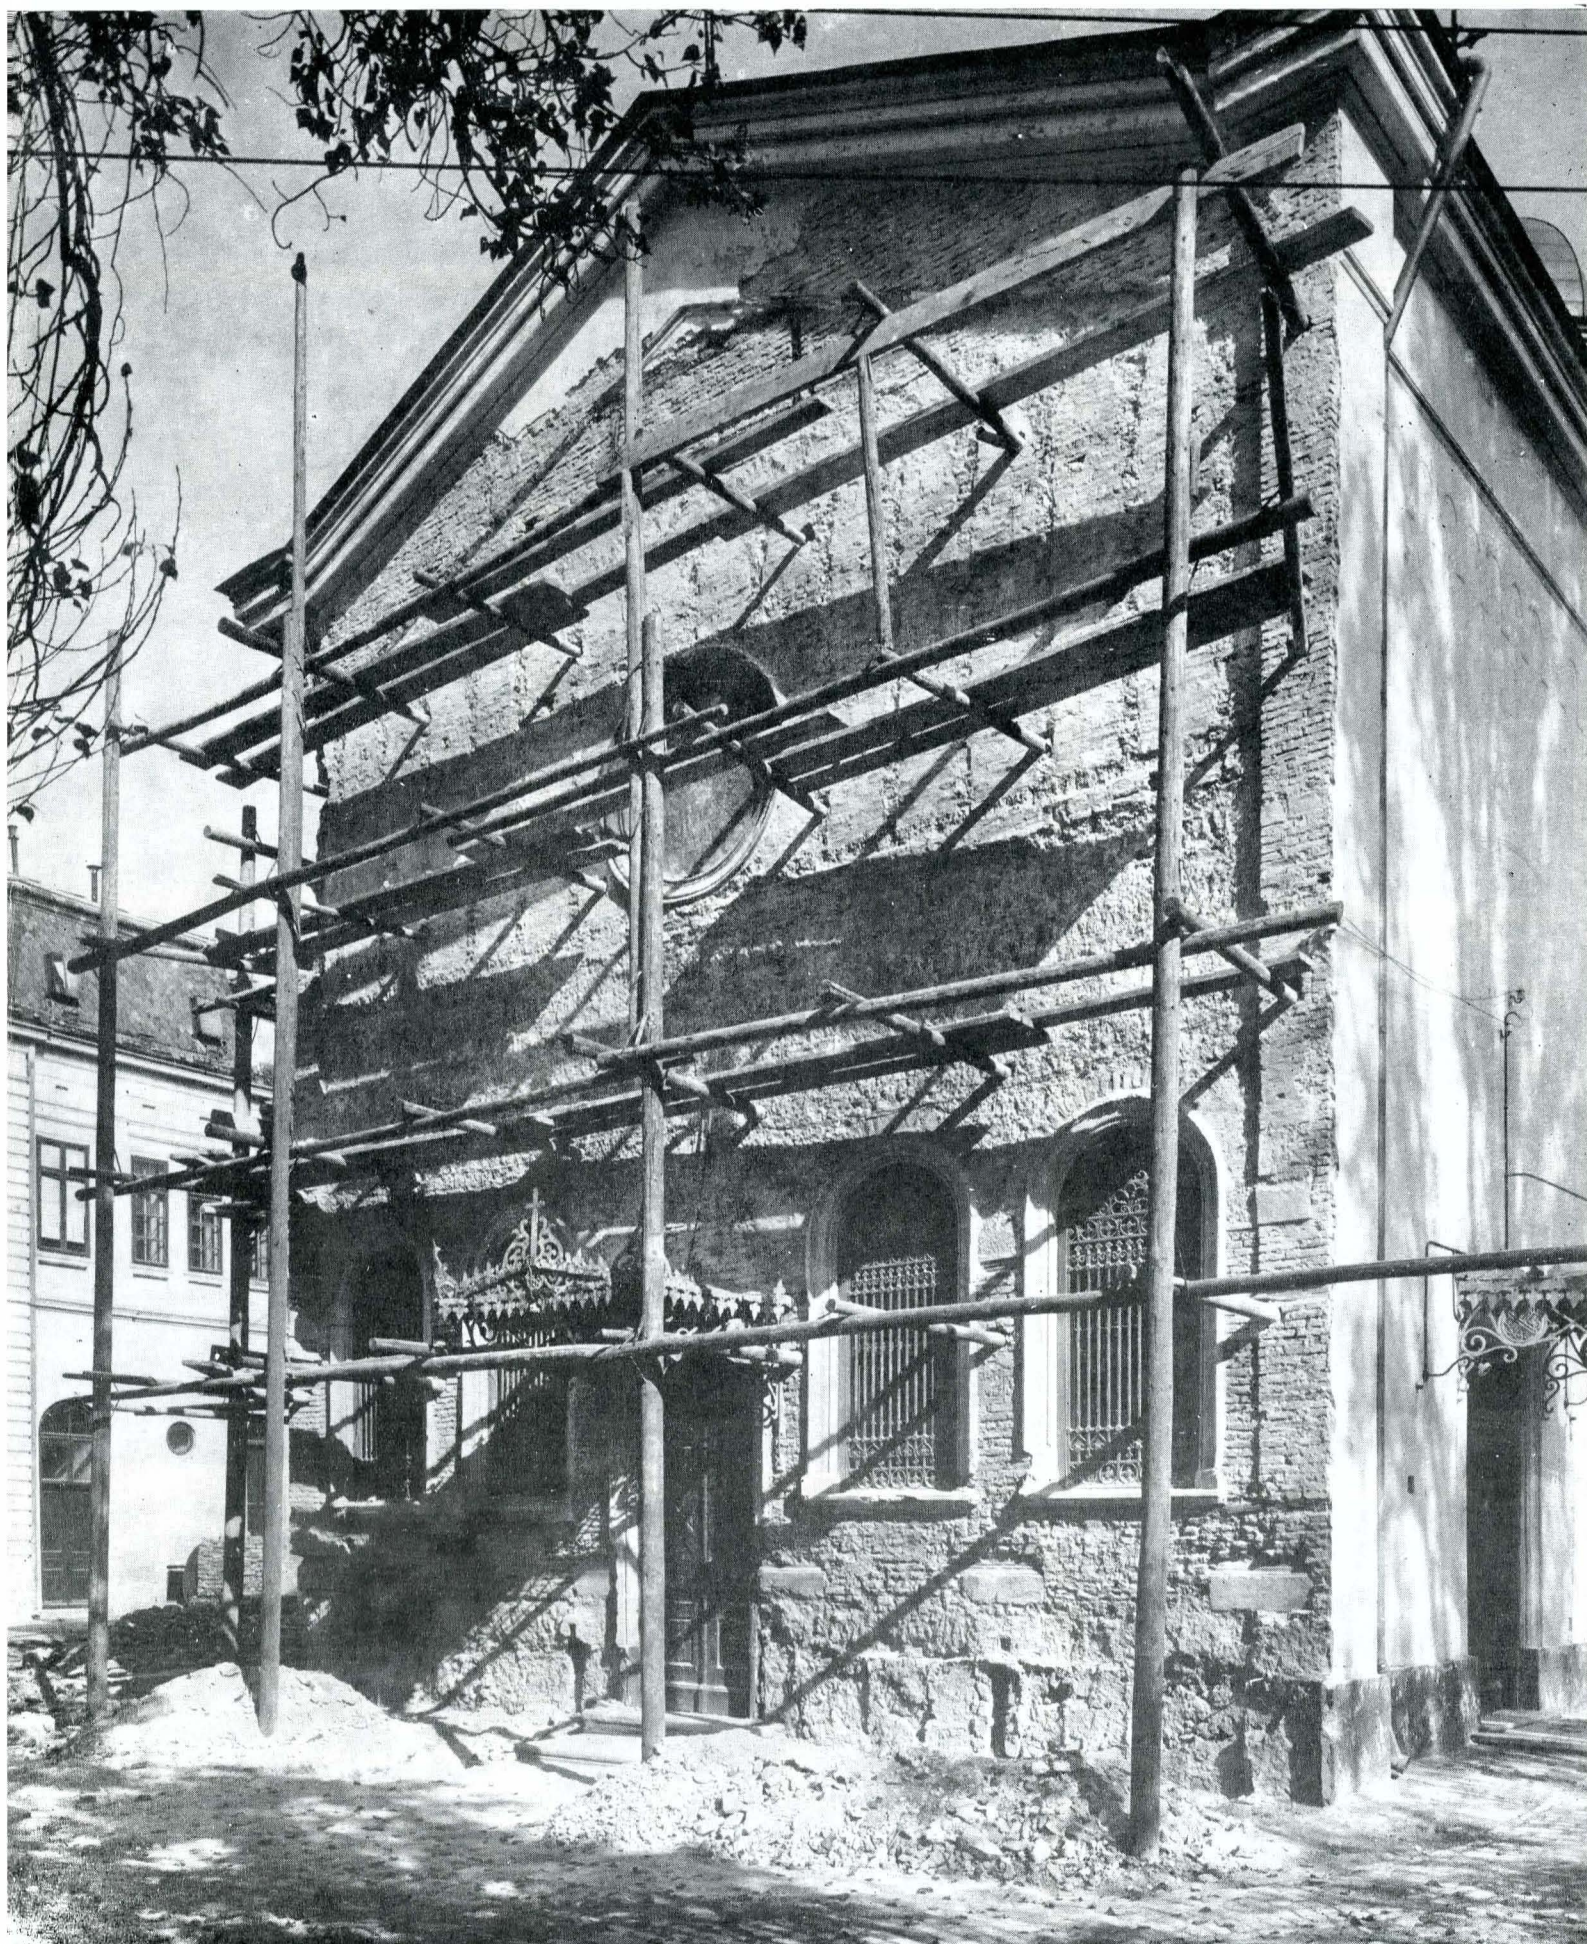
Fig. 1. Fațada vest după cojirea tencuiei.

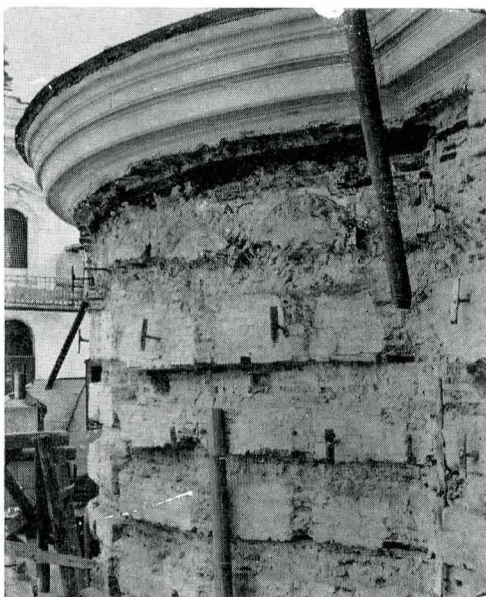
5

Fig. 2. Façada nord la începerea lucrărilor.  
 Fig. 3. Decorația tencuită păstrată în podul veșmîntăriei.  
 Fig. 4. Urmele panoului pridvorului.  
 Fig. 5. Absida nord cu urmele placajului de cărămidă.  
 Fig. 6. Pridvorul în timpul degajării arcadelor.  
 Fig. 7. Fragmente de ancadrament de fereastră.  
 Fig. 8. Refacerea ciubucelor.  
 Fig. 9. Soclul în dreptul veșmîntăriei.  
 Fig. 10. Coloana peretelui despărțitor dintre naos și pronaos.  
 Fig. 11. Fereastra mare, pragul interior.  
 Fig. 12. Façada de sud înainte de restaurare.

Înlăturarea întregului strat de tencuială al veacului al XIX-lea, ce acoperea în mod uniform fațadele pe toată înălțimea lor, a fost completată în părțile superioare prin desfacerea unui placaj de jumătate cărămidă prins cu crampoane mari de fier, care rotunjea absidele poligonale și îmbrăca retragerea pereților la pronaos și pridvor. După terminarea acestor două operațiuni, s-au obținut indicații surprinzător de complete. Pe suprafețele pereților decojiți se putea citi cu ușurință întreaga schemă a vechii modenaturi ce fusese rasă la fața zidului în 1860.

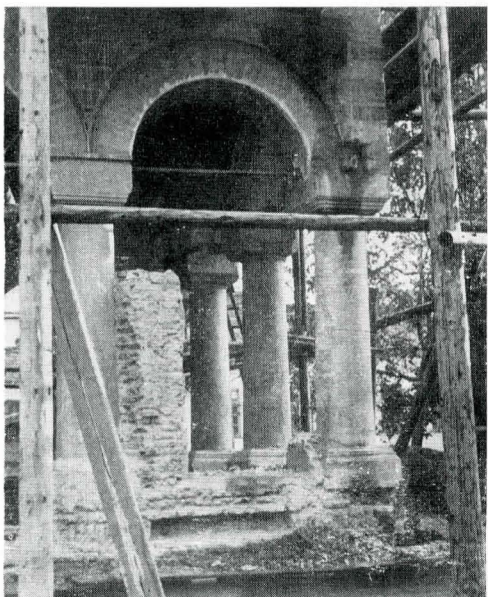
6

Pridvorul s-a dovedit a fi de proporții monumentale, cu arcadele și coloanele sale intacte, înglobate în zidăria de umplură.

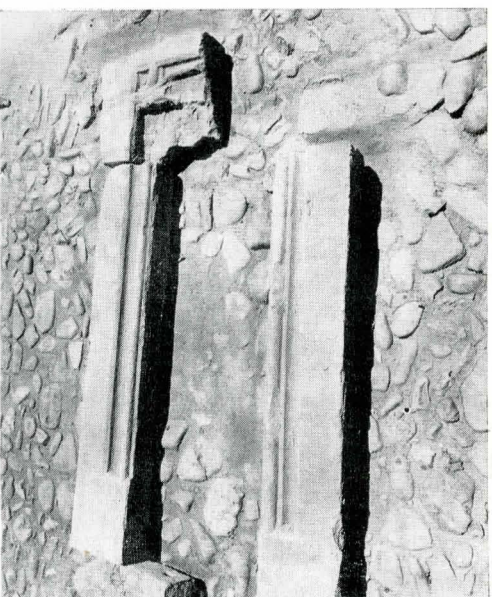
7

lor, au scos la iveală pragurile și pornirile glafurilor laterale ale vechilor deschideri, indicînd totodată și locașul unui ancadrament de piatră, așezat spre exterior, la fel ca la micile ferestre din registrul superior. Totodată chiar și dimensiunile și profilele acestor ancadramente au fost pînă la sfîrșit cunoscute prin blocurile de piatră recuperate cu ocazia săpăturilor făcute.

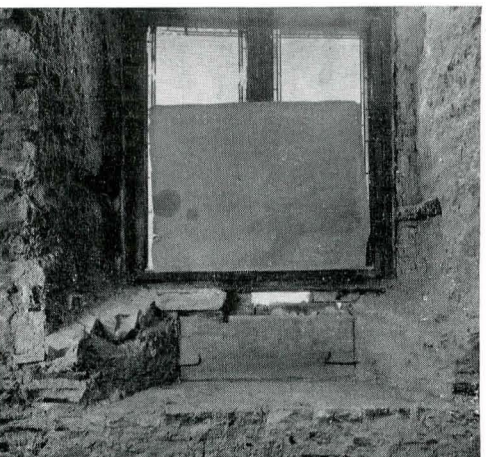
11

Astfel, la sfîrșitul fazei de cercetare, singurele elemente rămase neidentificate din compoziția fațadelor erau ferestrele mari și cornișa. În cursul lucrărilor însă au putut fi completate și aceste lipsuri. Cercetările făcute la ferestre, în interior și exterior, sub completările de zidărie refăcute cu ocazia lărgirii

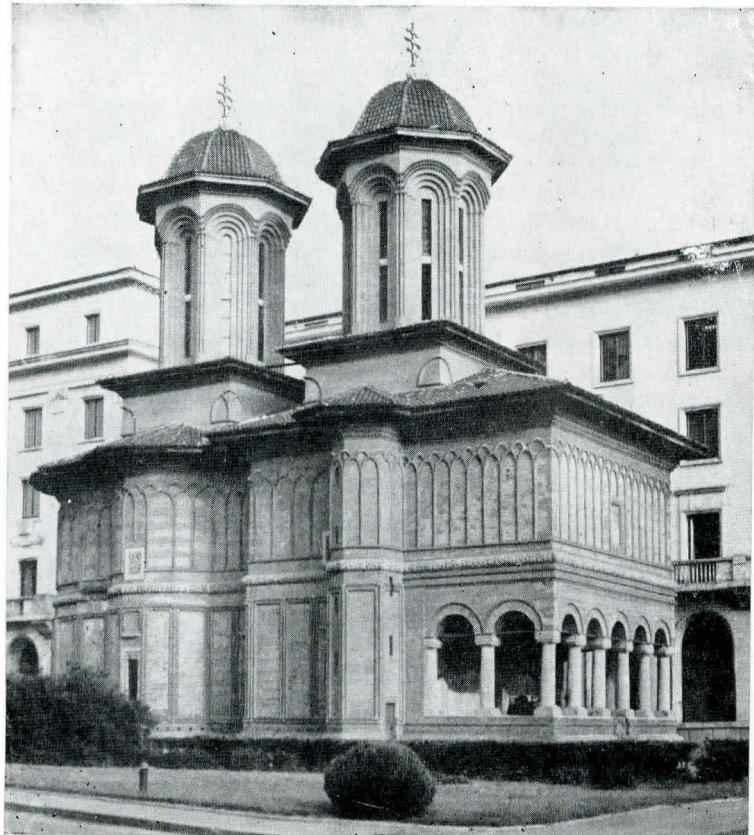
Fig. 14. Biserica după restaurare.
