## RESTAURAREA MANASTIRII NEAMT

Ion Balș, Stefan Balș,  
Radu Heitel și Petre Năsturel.

### Lucrările de restaurare

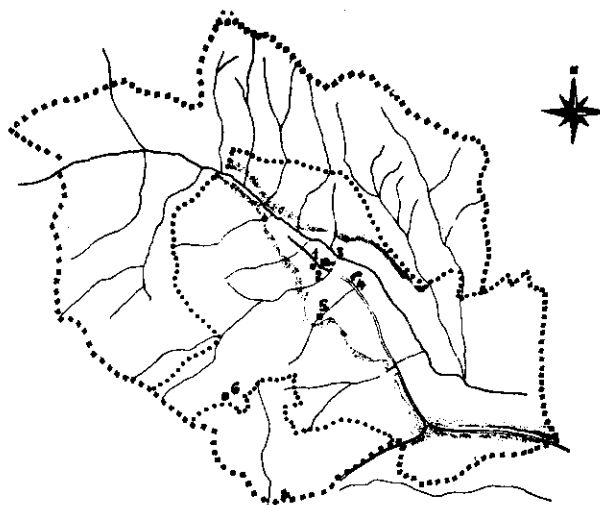
Fig.1. Plan de situație. Zona de protecție, zona de conservare integrală a pădurilor și de tăieri speciale. 1) Mănăstirea . 2) Aghiasmatarul. 3) Schitul Bogoslov din cimitir. 4) Se - minarul. 5) Schitul Vovidenia. 6) Schitul Pocrov.

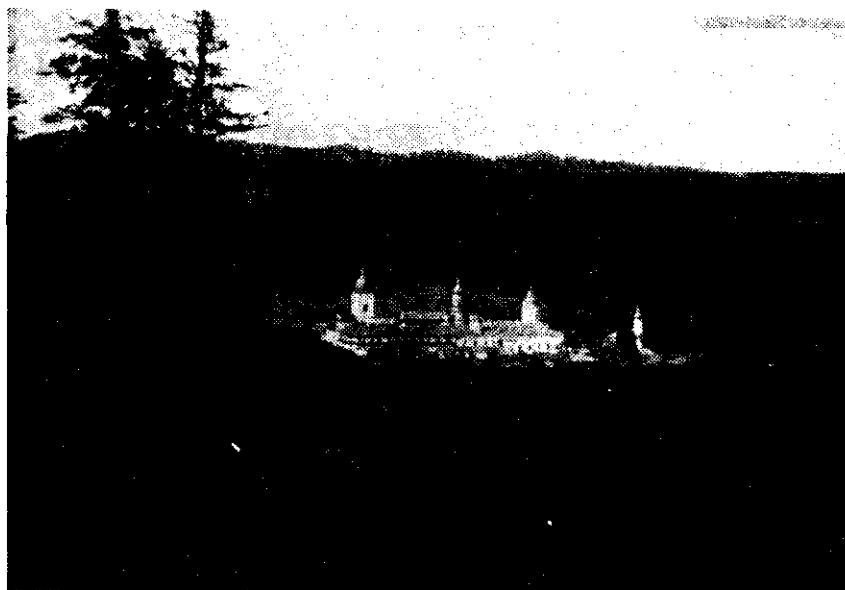
Fig.2. Vedere generală a mănăstirii înainte de 1953.

- Fig.2. Vue générale du monastère avant 1953.
- Fig.1. Plan d'ensemble. Zone de protection, zone de conservation intégrale des forêts et zone de coupes spéciales. 1) Le monastère. 2) L'"aghiasmatar". 3) Le skite Bogoslov du cimetière. 4) Le séminaire. 5) Le skite Vovidenia. 6) Le skite Pocrov.

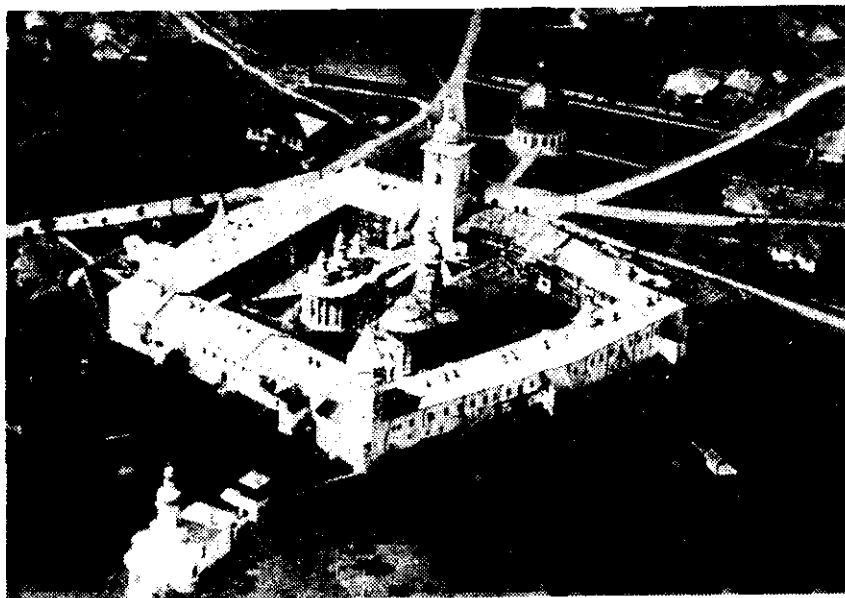
Fig.3. Vedere din avion, înainte de 1954.

- Fig.3. Vue prise d'avion, avant 1954.
- Fig.4. L'église d'Étienne le Grand avant 1926.
- Fig.5. Gravure en bois d'un livre de chants liturgiques de 1816, représentant l'église.

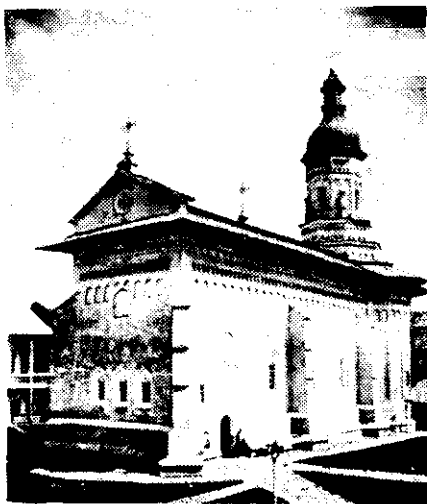
Fig.4. Biserica lui Stefan cel Mare înainte de 1926.

vit vînat, cu profilele chenarelor de la ferestre vîruite alb, cu fațadele tencuite și zugrăvite în roz și ocru, cu învelitoarea joasă de tablă vopsită în roșu, terminată la capătul de vest cu un fronton neo-gotic, cu turla tencuită și zugrăvită în albastru și acoperită cu o învelitoare în formă barocă, de asemenea vopsită în roșu.

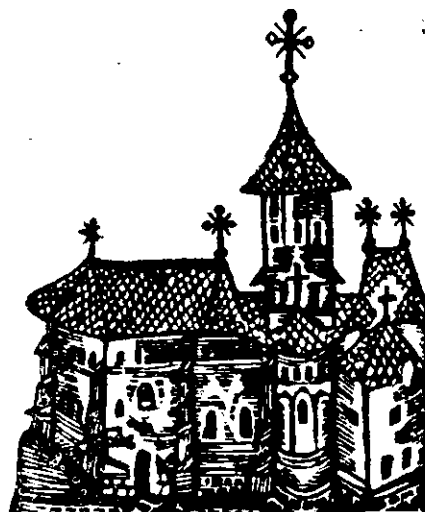
Fig.5. Gravură în lemn din "Ocoitoihul" din 1816, înfățișând biserica.

În adevăr, după desfacerea parțială a învelitorii, s-a putut preciza, prin elementele găsite pe bazele turlei, intersecția vechiului acoperiș cu aceste baze, confirmîndu-se încă odată vechea formă moldovenească a acoperișului, astfel precum se poate vedea în gangul turnului-clopotniță, în fresca înfățișînd biserica și într-o gravură din 1816 (fig.5).

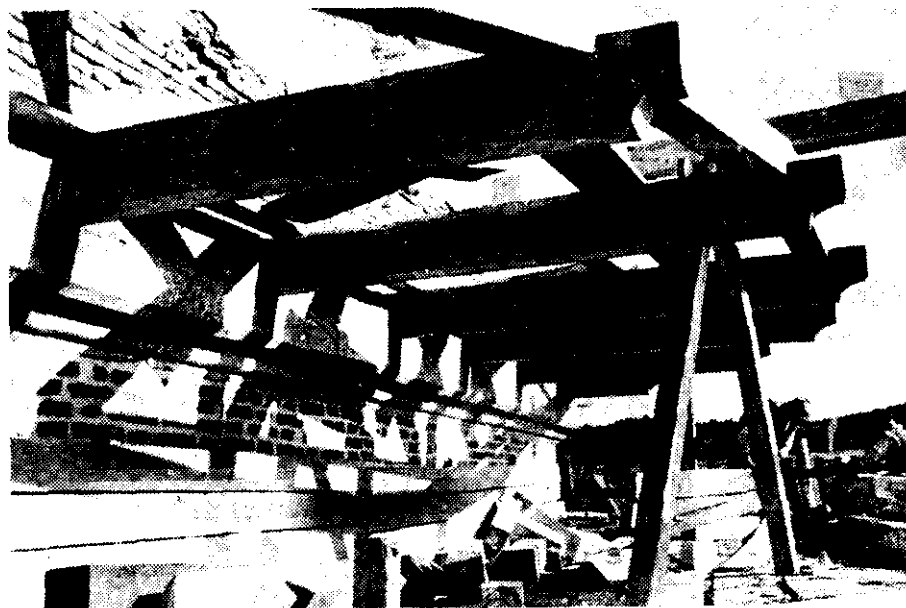
Fig.6. Noua Streasină a bisericii. Console de pe latura de vest în timpul lucrărilor de refacere a acoperișului.

După o îndelungată cumpănire, s-a adoptat soluția revenirii la forma presupusă originală, cu acoperiș înalt și streșină mare, în parte și din considerente estetice, formele plate ale acoperișului ne mai fiind în acord cu fațadele bogat decorate, apărute după decaparea tencuielilor.

Pentru a se stabili proporțiile definitive ale noului acoperiș, a fost montată la fața locului, chiar pe monument, o machetă în mărime naturală, după care s-a demontat vechea șarpantă și frontonul neo-gotic, a cărui "rozasă" a fost depozitată pentru a fi expusă, în viitor, în lapidariu.

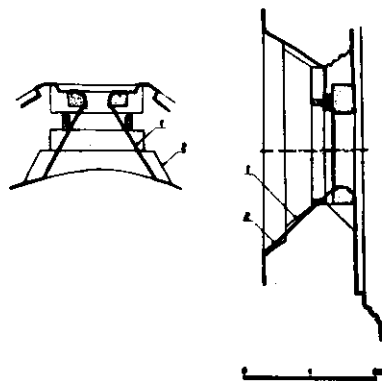
Fig. 7. Detaliu de fereastră la absida de sud. Plan și secție. 1) Golul restaurat. 2) Golul ferestrei din secolul al XIX-lea.

A treia problemă de restaurare, aceea a ferestrelor de la gropniță și abside, a putut fi rezolvată datorită fragmentelor de chenare găsite în săpături, care dădeau unele indicații precise asupra bazei și montanților vechilor ferestre. De altfel, menținerea ferestrelor neo-gotice nu era recomandabilă nici din motive estetice, nici din motive de durată, materialul folosit fiind ghipsul.

Totodată, prin îndepărtarea ancadramentelor din secolul al XIX-lea s-au putut deduce cu precizie dimensiunile și formele vechilor goluri. În adevăr, în interior s-au descoperit intacte, la fereastra de sud a gropniței, cu toate prefacerile suferite în secolul trecut, întregul glaf dinspre vest și jumătatea arcului de deasupra, acoperite încă cu vechea tencuială în frescă,

Pe baza acestor date, au fost refăcute atât fereastra gropniței cât și ferestrele celor trei abside (fig.7). Fereastra de nord a gropniței, în schimb, deschisă în mod cert mai târziu prin cioplirea zidăriei, a fost rezidată.

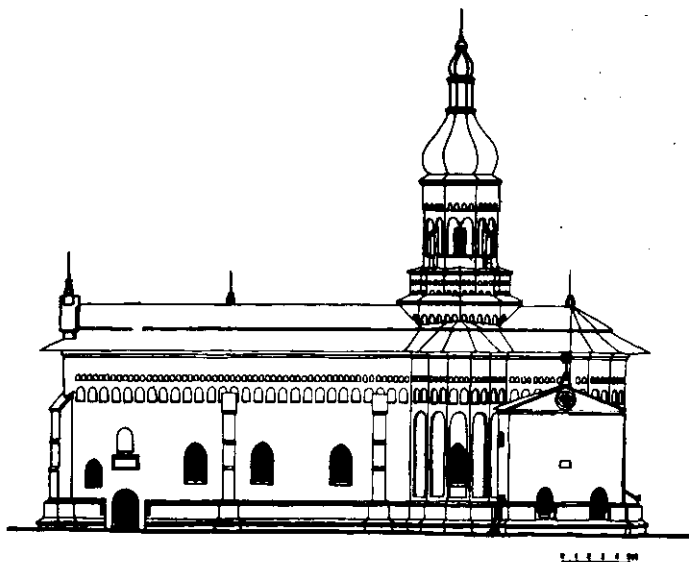
Fig.9. Biserica lui Stefan cel Mare. Fațada de sud înainte de 1927. Elevație.

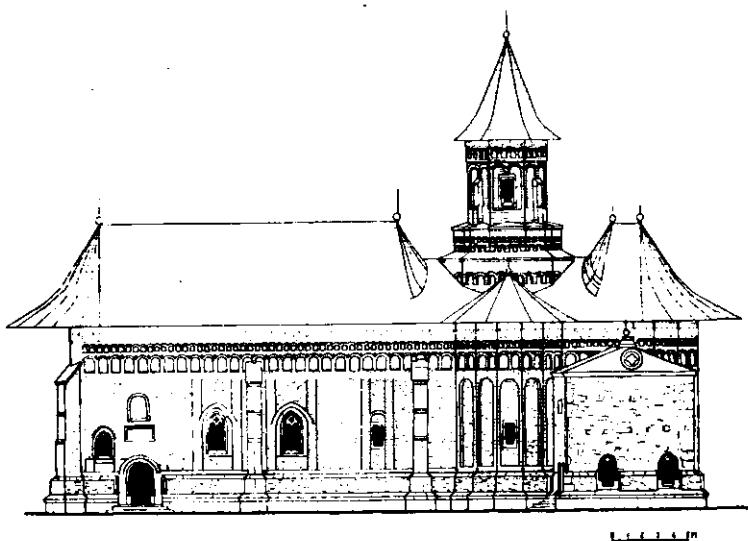
Fig.10. Biserica lui Stefan cel Mare. Fațada de sud după restaurare. Elevație.

În cursul acestei perioade de lucrări (1927-1934), s-a trecut, după efectuarea lucrărilor de cercetare a fațadelor, la restaurarea paramentului de piatră, de cărămidă și de ceramică smălțuită.

Astfel, au fost înlocuite o serie de pietre de talie și de pietre profilate la soclu și la contraforturi, precum și colonetele mediane de la ferestrele pridvorului și ale pronaosului, lăsate însă nefinisate (în "epanelaj") pentru a fi deosebite de cele vechi. Piatra de talie folosită, foarte asemănătoare cu cea veche, a fost procurată din cariera Cincău<sup>9</sup>.

Fragmentele de pictură descoperite în ocnile fațadei de sud au fost consolidate, iar porțiunile a căror pictură dispăruse au fost completate cu tencuială nouă, atât la ocnile mari cît și la cele mici. Întregul parament al fațadelor a fost rostuit cu mortar de var, ciment alb, griș și praf de piatră. Tot atunci au fost învelite, cu aramă, bazele turlei.

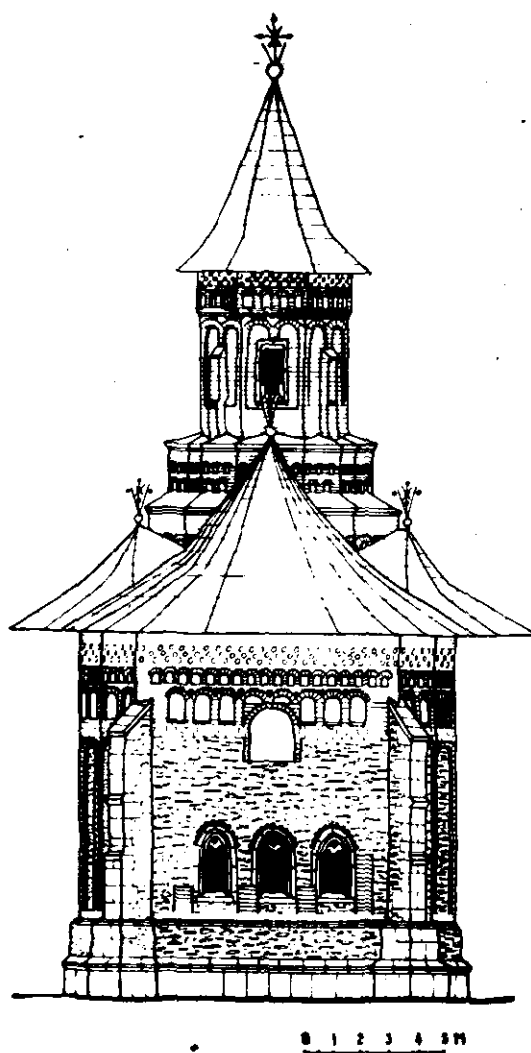
Fig.11. Biserica lui Stefan cel Mare. Fațada de vest după restaurare.  
Elevație.

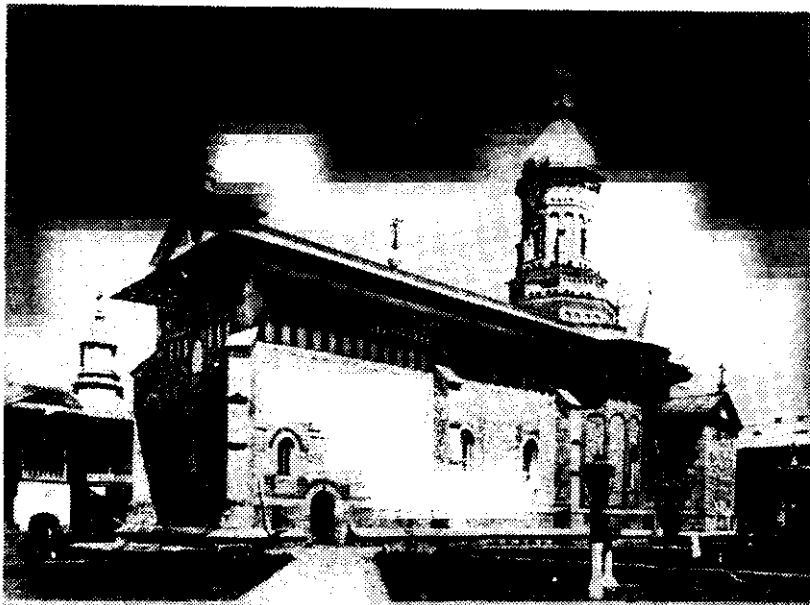
Fig.12. Biserica lui Stefan cel Mare în 1956.

- Fig.11. Église d'Étienne le Grand. Façade ouest après restauration.
- Fig.12. L'église d'Étienne le Grand en 1956.
- Fig.13. L'église d'Étienne le Grand après restauration.

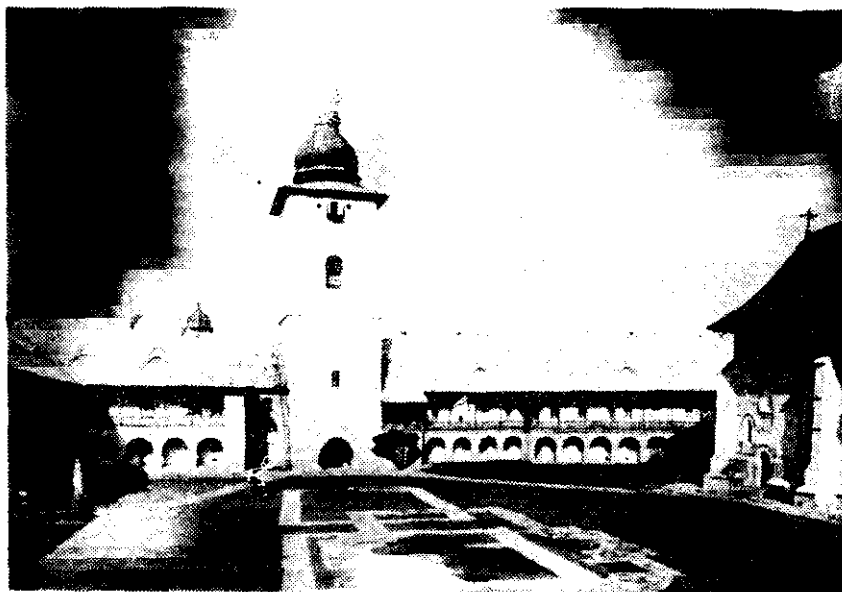
Fig.14. Curtea interioară și turnul-clopotniță, după restaurare.

Partea inferioară a turnului dinspre curtea interioară, pînă la primul profil orizontal, a fost decapată de tencuială, lăsînd vizibil paramentul de piatră original, pentru a evidenția în acest fel construcția veche, iar trei din fostele deschideri ale camerei clopotelor au fost marcate în fațade sub formă de nișe.

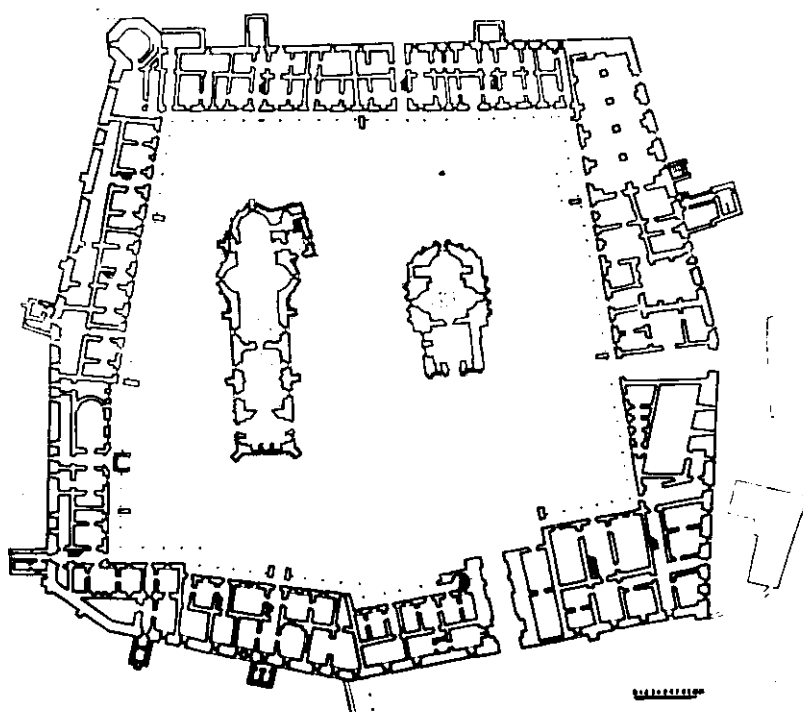
Fig.15. Planul incintei, parter, înainte de restaurare.

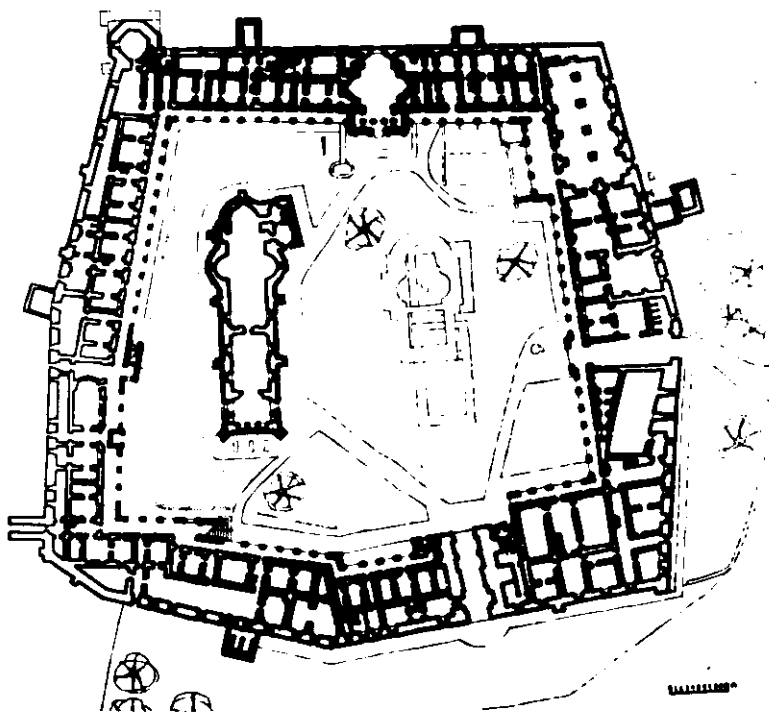
Fig.16. Planul incintei după restaurare.

veală a vechiului parament al bisericii, ele nu mai păreau potrivite. S-a considerat deci necesară crearea unui nou cadru. În acest scop, au fost refăcute, din lemn, numai cerdacul de la etaj, cu întreruperi pe laturile de sud, vest și nord, unde s-au executat foișoare de piatră, și pe latura de est, unde s-a refăcut nouă fațadă a bisericii Sf. Gheorghe. La parter, în schimb, stâlpii de lemn, care putreziseră 30-40 de ani după montarea lor, au fost înlocuiți cu arcaturi de piatră.

De asemenea au fost refăcute din beton armat majoritatea planșelor de peste etaj ale chiliilor, din cauza grinzilor de lemn putrezite la capete. La o parte din planșeele de peste parter s-a constatat, totodată, dezvoltarea în așa măsură a unei ciuperci dăunătoare ("Merulius Lacrymans"), încât înlocuirea cu planșee de beton a fost de asemenea necesară.

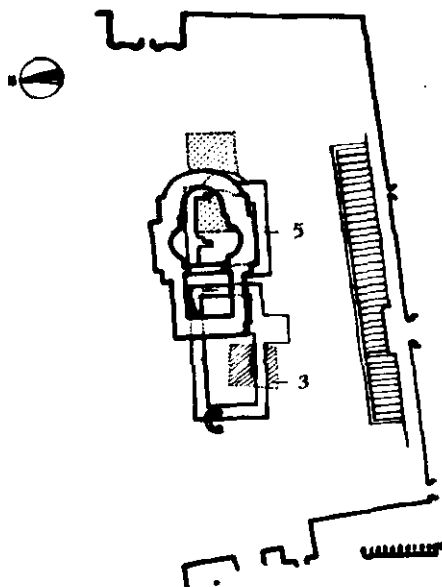
Fig.17. Planul fostelor construcții descoperite în cursul săpăturilor sub temeliile bisericii Sf.Gheorghe.

Cercetările au precizat ca fiind cel mai vechi nivel acela de pe latura de sud. Resturile de construcții vechi de lemn găsite aici par a confirma tradiția care pomeneste de existența, în trecut, a unei biserițe de lemn, a cărei planimetrie nu a putut însă fi reconstituită.

De asemenea s-au găsit resturile de piatră, cărămidă și lemn ale unei construcții din prima jumătate a secolului al XV-lea, ridicată probabil pe locul celei de lemn<sup>17</sup>.

Cercetările au mai putut dovedi că în secolul al XVII-lea a fost ridicat un paraclis, pe locul vechii biserici de zid (fig.17 la nr.5). Fundațiile acestuia nu ating însă pământul viu. Cu o mică deplasare spre nord și acoperind cu un colț fostele clădiri din secolul al XV-lea, s-a ridicat aici, cu mult mai târziu, în secolul al XVIII-lea, biserica Sf.Gheorghe, pe fundații ajungând spre est până la 3 m adâncime.

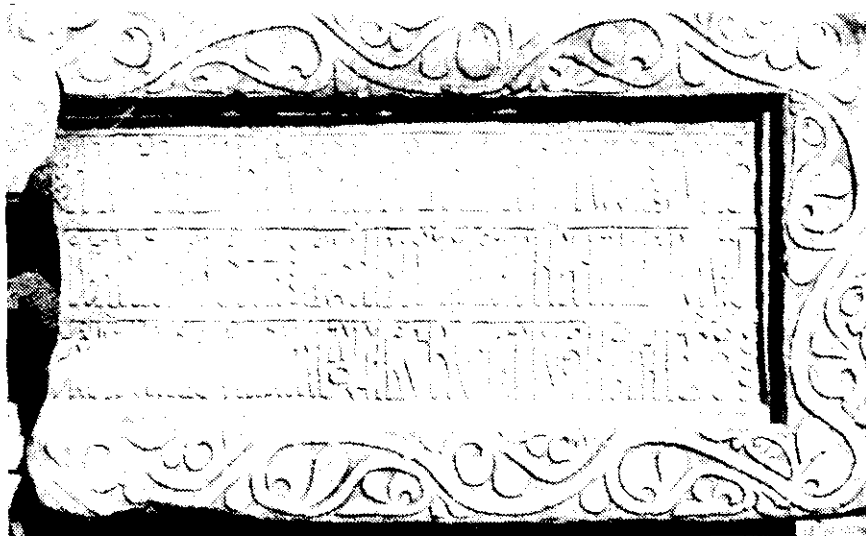
Fig.18. Fragment de pisanie a fostei clisiarnițe, din 1548.

Lucrările au scos de asemenea la iveală fundațiile unei trapeze cu cuhnie și beciuri, probabil din 1540, menționate într-un document din 1743<sup>19</sup>, precum și un fragment al pisaniei care pomeneste de construirea unei clisiar-nițe la 1548 (fig.18). Trapeza și cuhnia nu au atins însă temeliile bisericii de zid menționate mai sus, ale cărei resturi au fost înlăturate ulterior, în special în secolul al XVI-lea și al XVII-lea.

- Fig.17. Plan des anciennes constructions découvertes par les fouilles pratiquées sous le fondement de l'église Saint-Georges.
- Fig.18. Fragment d'inscription, de 1548, de l'ancienne demeure des higoumènes.

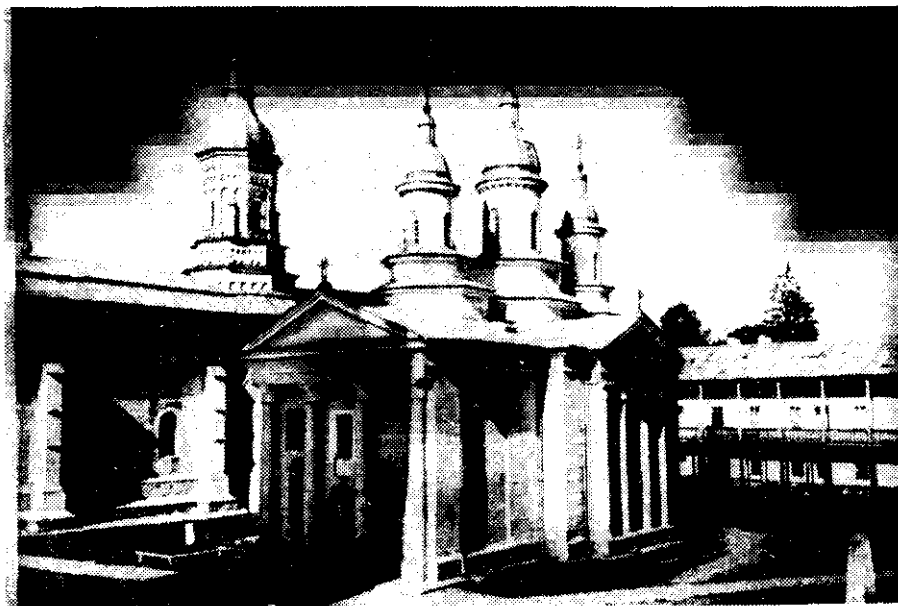
Fig.19. Biserica Sf.Gheorghe în prima sa așezare.

- Fig.19. L'église Saint-Georges dans sa position initiale.
- Fig.20. L'église Saint-Georges, reconstruite dans le corps de cellules du côté est.
- Fig.21. Vue extérieure de l'enceinte avant la restauration (côté ouest).

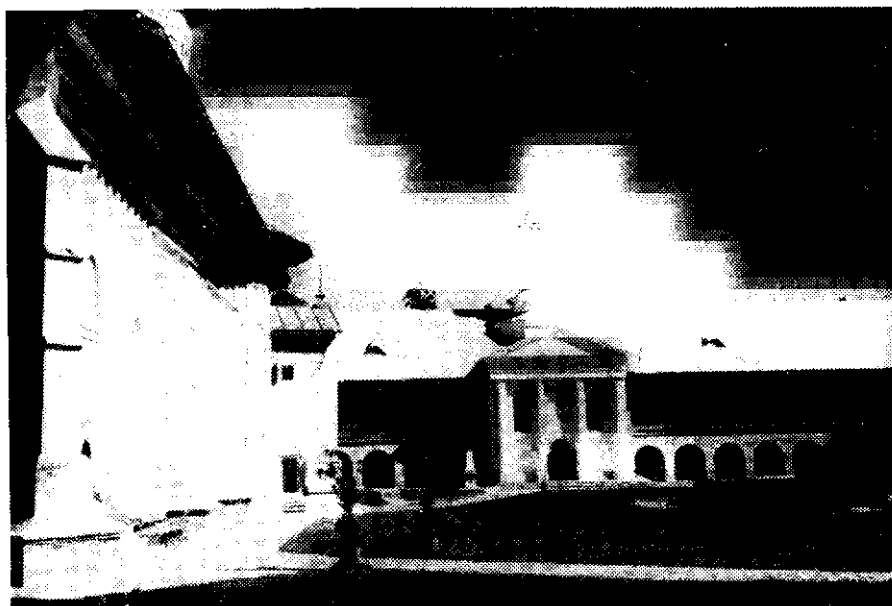
Fig.20. Biserica Sf.Gheorghe după refacerea ei în corpul de chilii de pe latura de est.

Pentru a se degaja în întregime vederea bisericii lui Stefan cel Mare, s-a hotărât dărîmarea bisericii Sf.Gheorghe - de un interes istoric redus - și refacerea ei, cu aceeași înfățișare, pe latura de est a incintei. Așezată tot în axul intrării, însă pe latura din fund a curții și nu în centrul ei, noua fațadă a bisericii este aproape identică cu cea veche, cu singura deosebire că cele două ferestre din stînga și dreapta intrării au fost înlocuite cu arcade la un nivel mai ridicat, anume la etajul superior al chiliilor, menținându-se astfel continuitatea circulației cerdacului. Corpul bisericii, refăcut într-o formă mai redusă - cuprinzînd de fapt numai naosul - a fost ridicat chiar în cuprinsul chiliilor, reproducîndu-se interesantul element de boltire în arce moldovenești, pe două nivele, pe care îl avea inițial.

În acest fel a fost reamintită imaginea din secolul al XIX-lea, întrerupîndu-se totodată, cu o notă deosebită, ritmul arcaturilor și al stîlpilor de la cerdac. Temeliile fostei biserici Sf.Gheorghe, precum și celelalte urme de clădiri mai vechi, au fost marcate prin lespezi de piatră, care se detașează la prima vedere pe suprafața de gazon a curții.

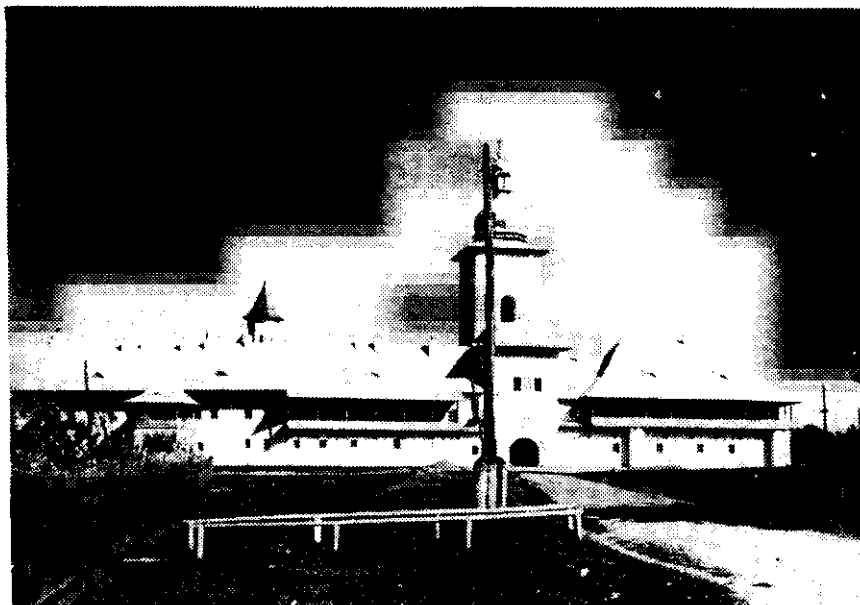
Fig.21. Vedere exterioară a incintei înainte de restaurare (latura vest).

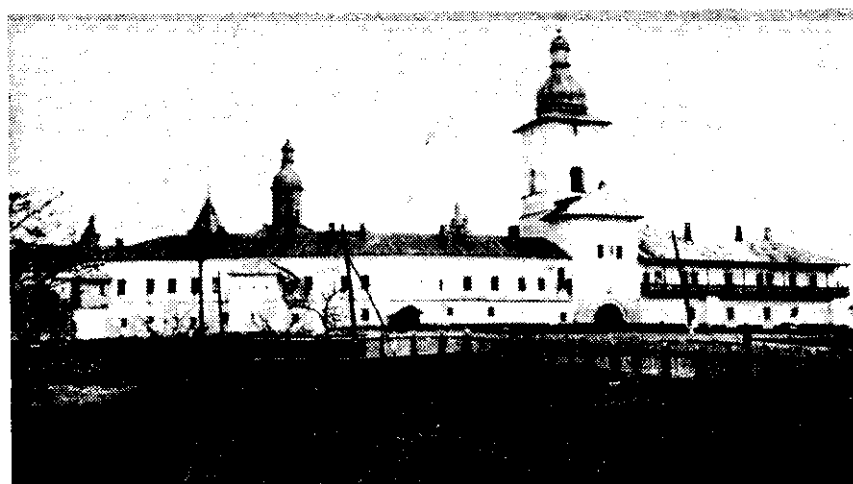
Fig.22. Vedere exterioară a incintei după restaurare (latura vest).

Forma înaltă a acoperișului, cu învelitoarea de șindrilă arătată în gravuri, prezenta desigur mult mai mult interes decât acoperișul de tablă cu pantă lină din 1927. O învelitoare de șindrilă, însă, așezată pe acoperișuri neîntrerupte formând un mare patrulater, reprezenta un serios pericol de propagare a focului. Este cunoscut că atât mănăstirea Neamț, la 1862, cât și o serie de alte mănăstiri, au fost devastate de incendii. Intrucât țigla roșie nu fusese folosită la monumentele din această regiune și părea nepotrivită, s-a ales, după unele încercări nereușite de a se obține țigle smălțuite de culoare cenușie, soluția unor țigle de ciment ușor glazurate, asemănătoare cu șindrila.

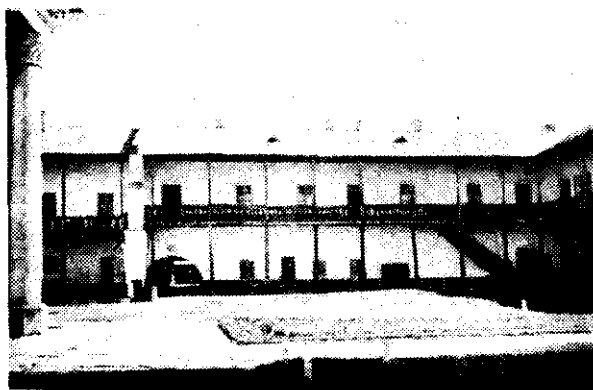
Fig.23. Vedere interioară  
a incintei înainte  
de restaurare (la-  
tura sud).

- Fig.22. Vue extérieure de l'enceinte après la restauration (côté ouest).
- Fig.23. Vue intérieure de l'enceinte avant la restauration (côté sud).
- Fig.24. Vue intérieure de l'enceinte avant la restauration (côté est).

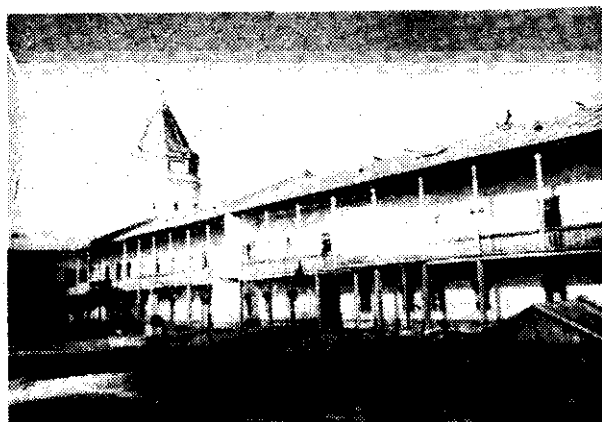
Fig.24. Vedere interioară  
a incintei înainte de  
restaurare (latura  
est).

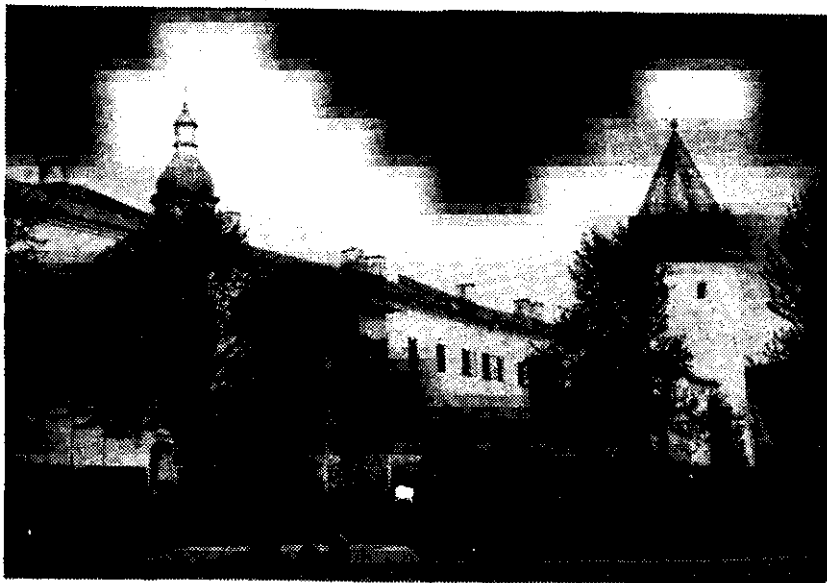
Fig.26. Vedere exterioară a incintei înainte de restaurare (latura est cu "pirgul").

- Fig.25. Vue intérieure de l'enceinte après la restauration (angle nord-ouest).
- Fig.26. Vue extérieure de l'enceinte avant la restauration (côté est, avec la tour nord-est).

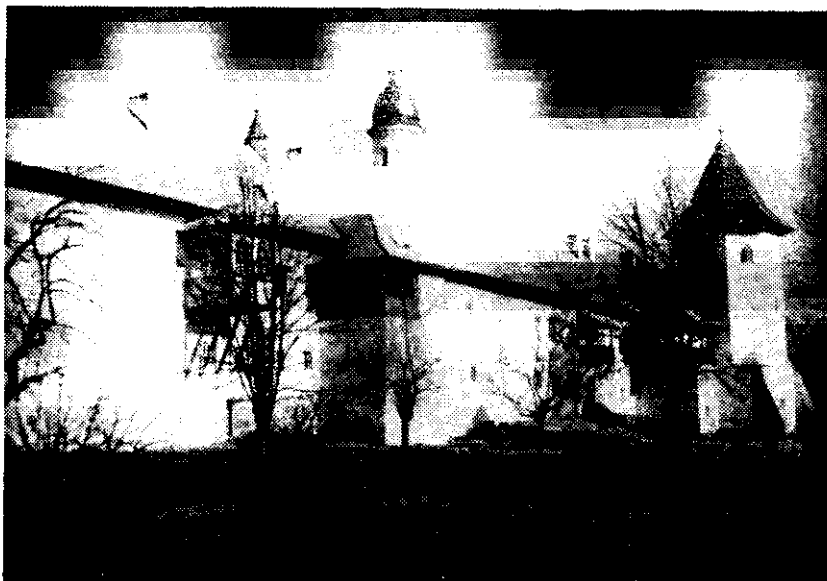
Fig.27. Vedere exterioară a incintei după restaurare (latura est cu "pirgul").

Pavilioanele exterioare alipite fațadelor au fost amenajate în foișoare, cu vederea deschisă spre peisajul înconjurător.

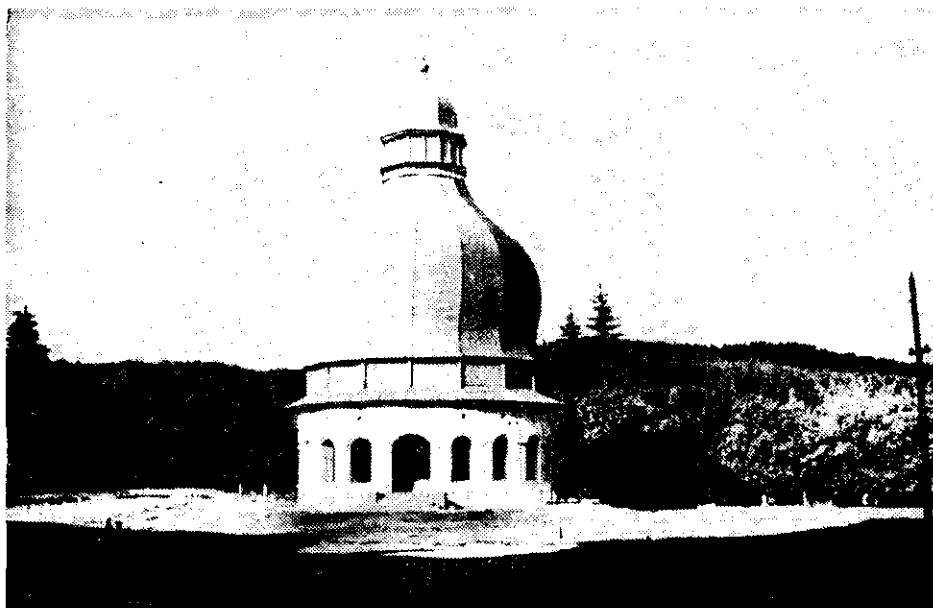
Fig.28.Aghiasmatarul după restaurare.

În afara incintei mănăstirești, chiar în fața intrării, se află aghiasmatarul, o construcție pe plan circular din anul 1836, dominată de o foarte masivă cupolă bulbucată, caracteristică în genere sfîrșitului secolului al XVIII-lea. Învelit cu tablă alămită care se vedea lucind din depărtare, acesta reprezenta în ansamblul mănăstirii un element deosebit. În anul 1956, acoperișul, de mult deteriorat, a fost smuls de o furtună. Deși, după anumite păreri, nu ar fi fost cazul să se mai mențină această construcție, ca supărătoare prin masivitatea formelor sale, s-a hotărît totuși refacerea acestui aghiasmatar, fiind vorba de un element foarte original, legat în ultimul veac și de tradiția așezării. Interiorul, cuprinzînd interesanta "cristelniță" din 1847 - bazin octogonal din piatră de talie în mijlocul căruia se află o cupă ridicată pe un picior - a fost de asemenea refăcut.
