# **MONUMENTE ISTORICE STUDII SI LUCRARI DE RESTAURARE**

## RESTAURAREA BĂRĂȚIEI DIN CÎMPULUNG MUSCEL

*Ștefan Balș*

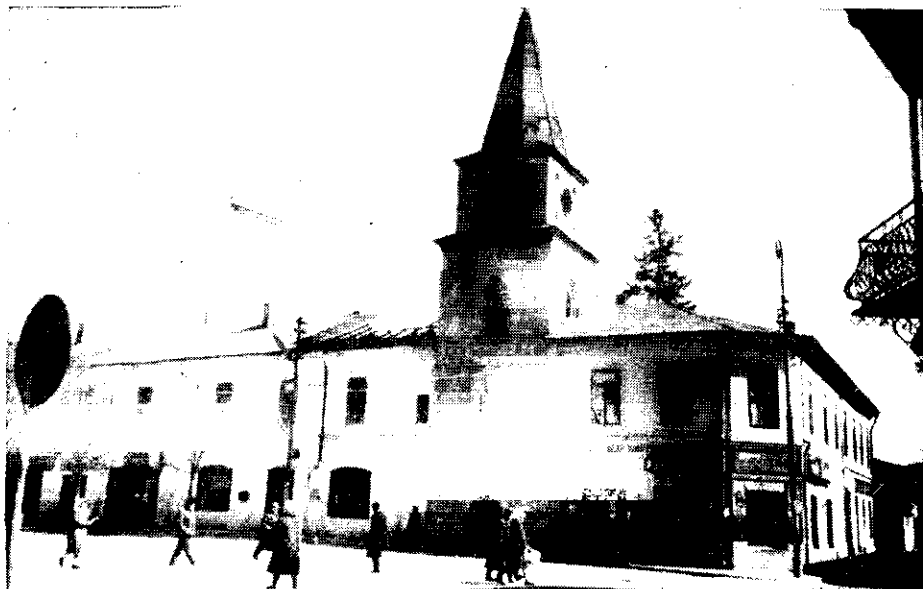
2. Latura de vest a incintei, înainte de restaurare.

Elementele considerate ca valoroase la acea dată erau numai turnul la stradă și cunoscuta lespede de mormînt a comitelui Laurentius de Longo Campo așezată în biserică la picioarele altarului, datată cu anul 1300. Casa parohială și biserica, din cauza transformărilor suferite, păreau a fi lipsite de interes (fig. 2).

2 Côté ouest de l'enceinte, avant restauration.

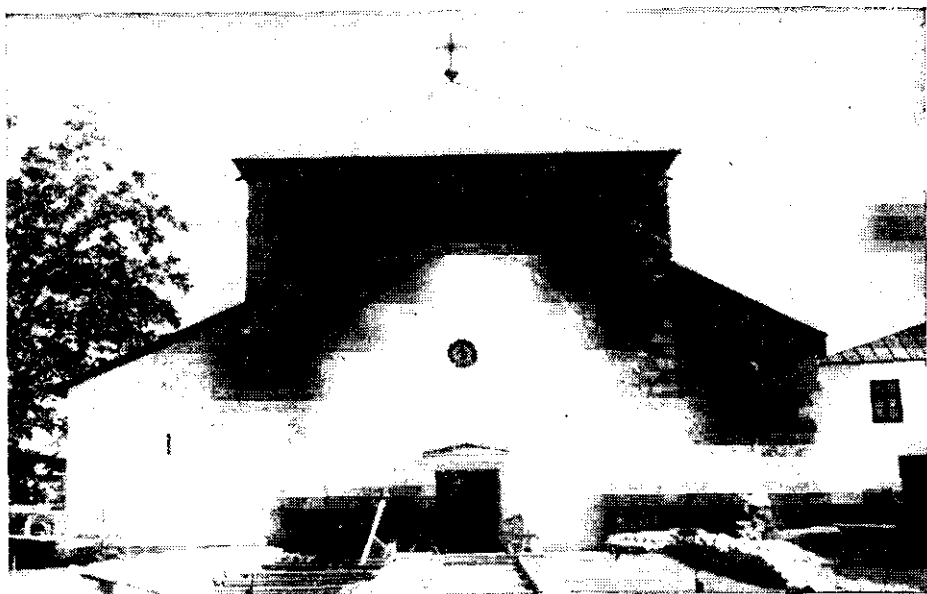
8. Biserica. Fațada de vest, după restaurare.

8. L'église. Façade ouest, après restauration.

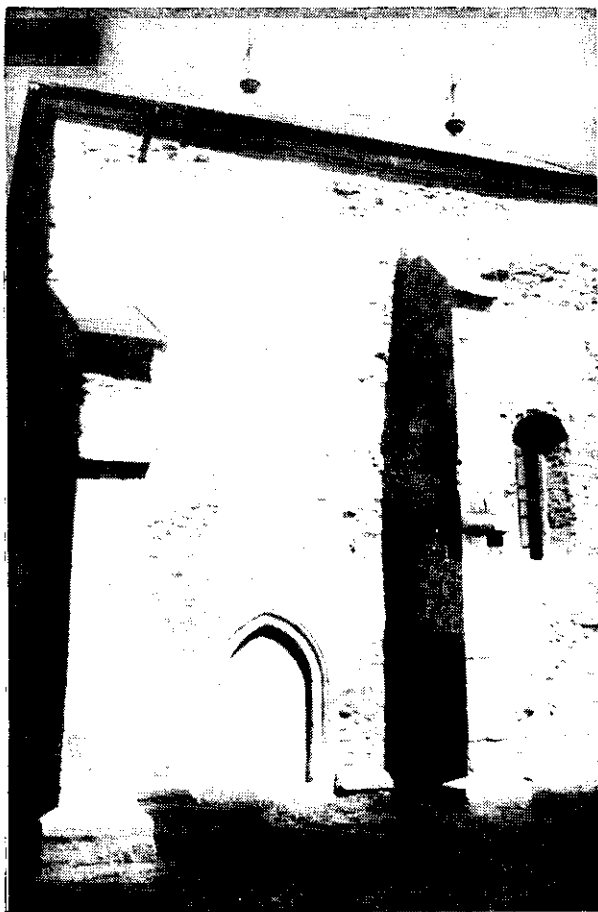
9. Biserica. Detaliu al fațadei de sud, după restaurare.

9. L'église. Détail de la façade sud, après restauration.

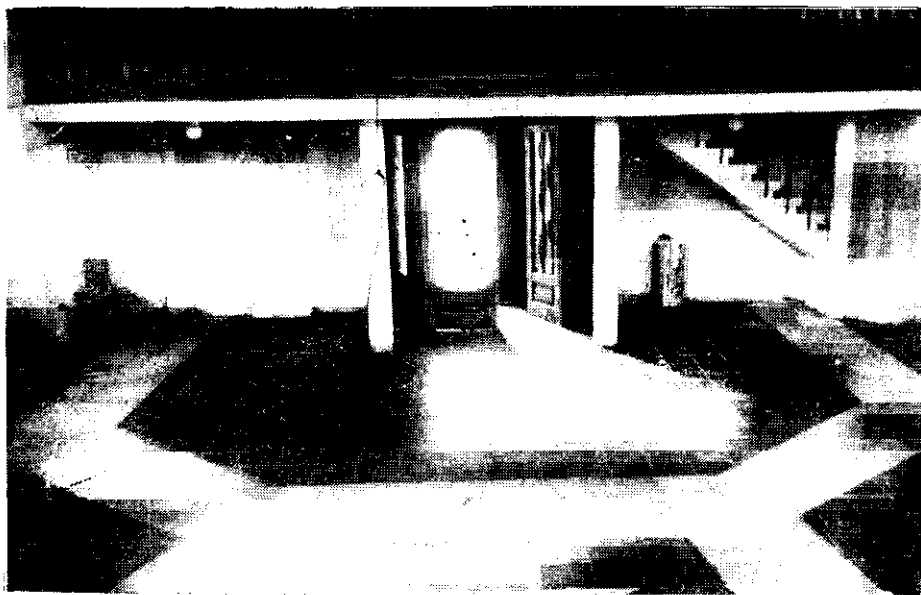
10. Biserica. Pardoseala restaurată, cu marcarea fundațiilor primului cor.

10. L'église. Dallage restauré, avec l'indication du plan de l'ancien chœur.

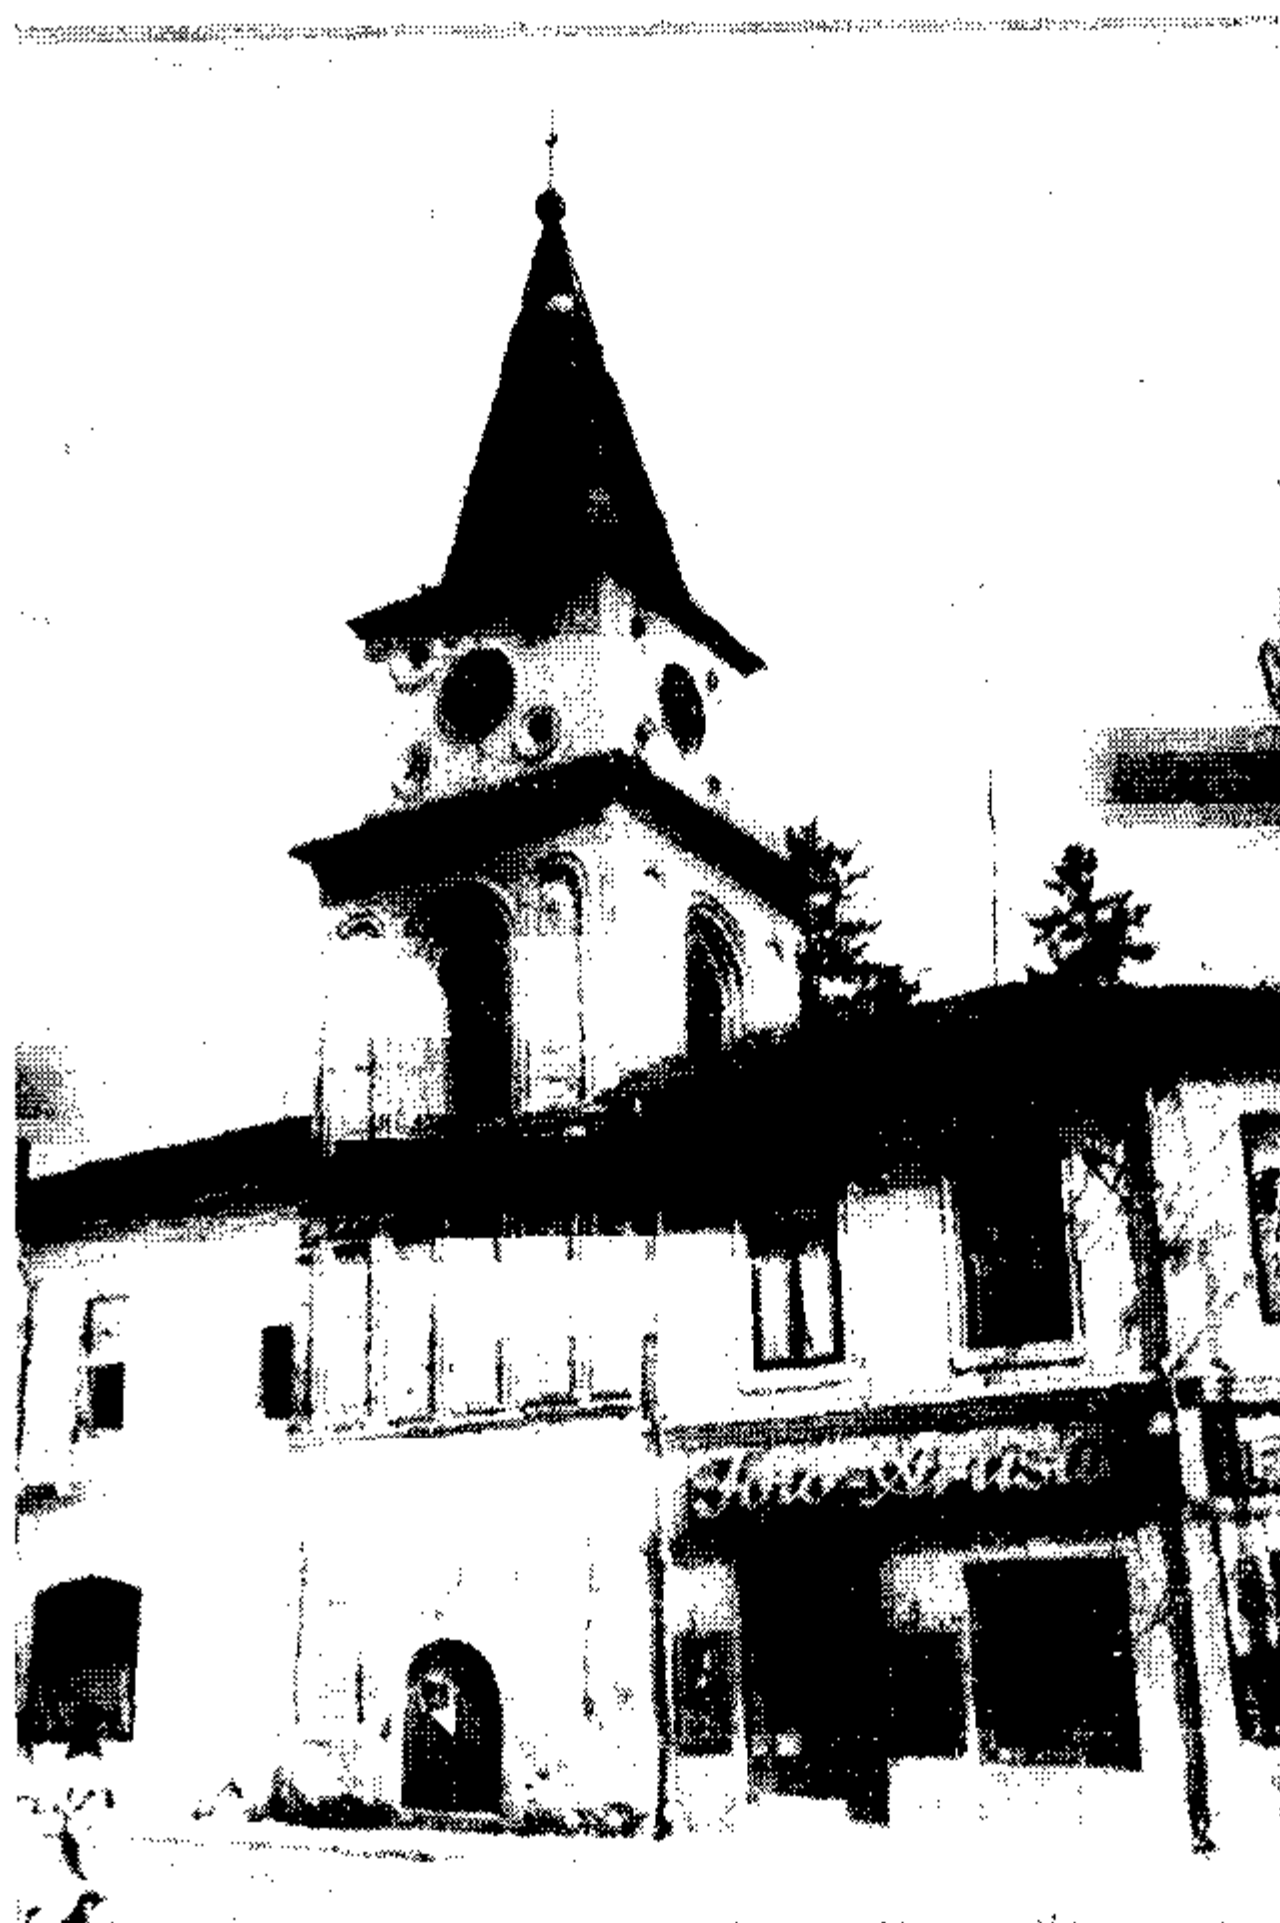
11. Turnul clopotniță înainte de restaurare.

11. *Le clocher, avant restauration.*

În cazul de față a fost pusă în discuție menținerea sau dărîmarea etajului superior, vădit adăugat în vremuri moderne deasupra cornișei vechi (fig. 11).

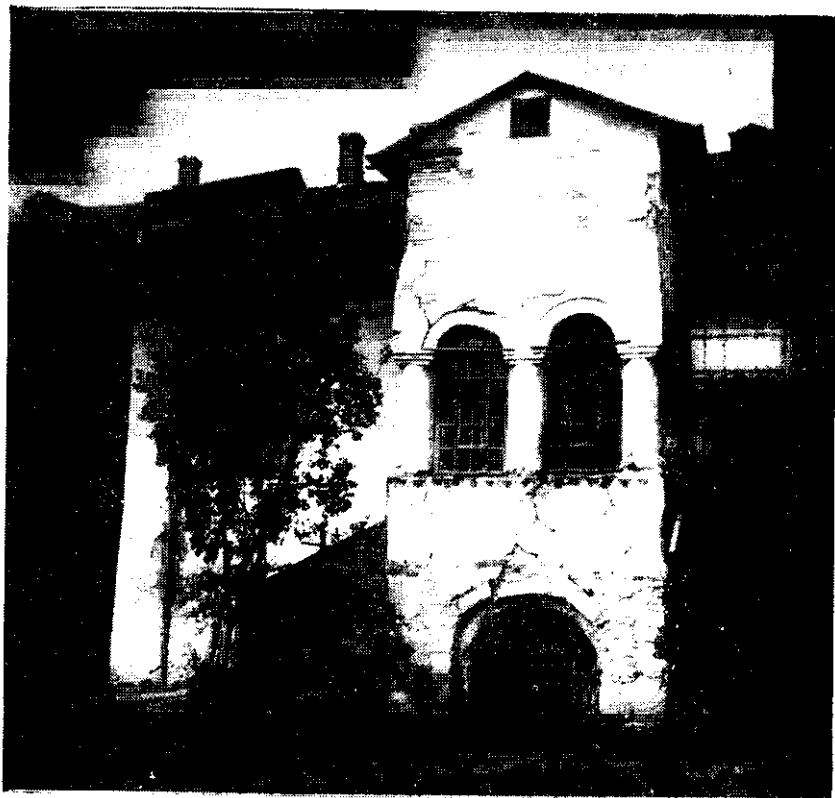
16. Casa parohială. Foișorul înainte de restaurare.  
 16. La maison paroissiale. Le balcon, avant restauration.

Une réalisation technique particulièrement difficile s'est avérée être la consolidation — sans rien sacrifier ni refaire — du balcon d'entrée, dont la résistance était compromise par de multiples et graves fissures.

ca o deosebită realizare tehnică reușita consolidare pe loc a foișorului, a cărui stare de avansată dislocare părea a impune la prima vedere o dărîmare și refacere integrală (fig. 16 și 17).

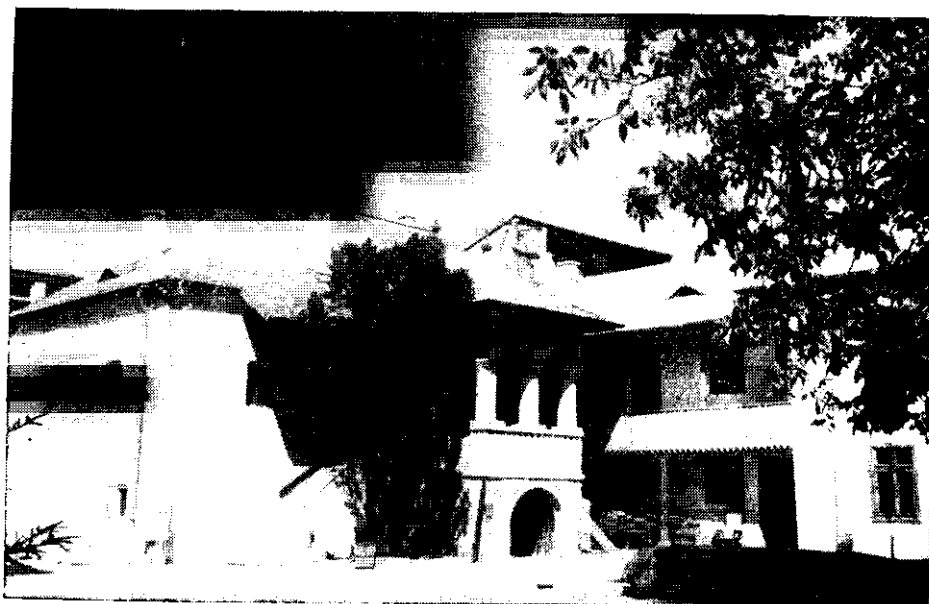
17. Casa parohială. Foișorul după restaurare.  
 17. La maison paroissiale. Le balcon, après restauration.

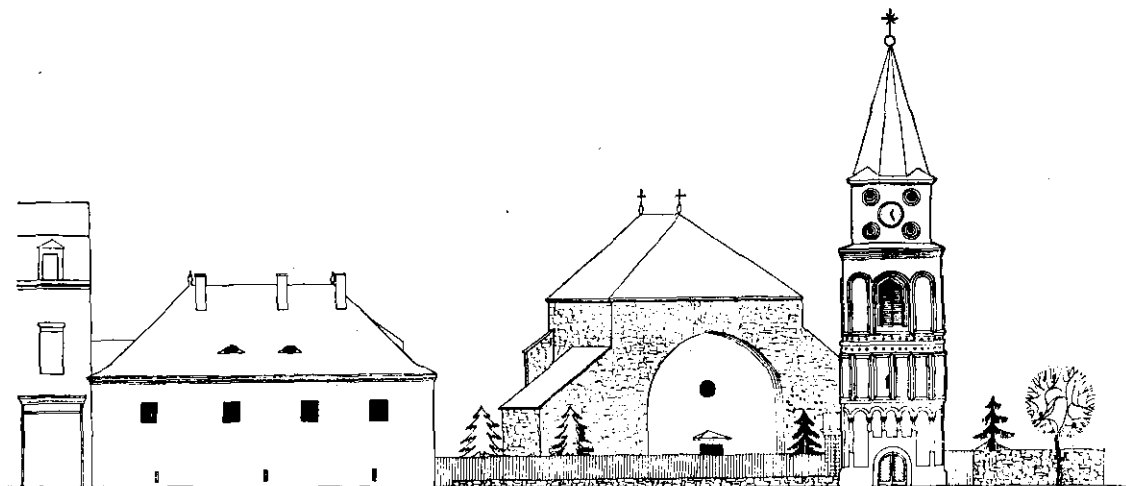
19. Latura de vest a clădirilor, după restaurare.

19. Côté ouest des bâtiments, après restauration.
