**Revista muzeelor  
și monumentelor**

# **MONUMENTE ISTORICE ȘI DE ARTĂ**

Nr. 1. 1975

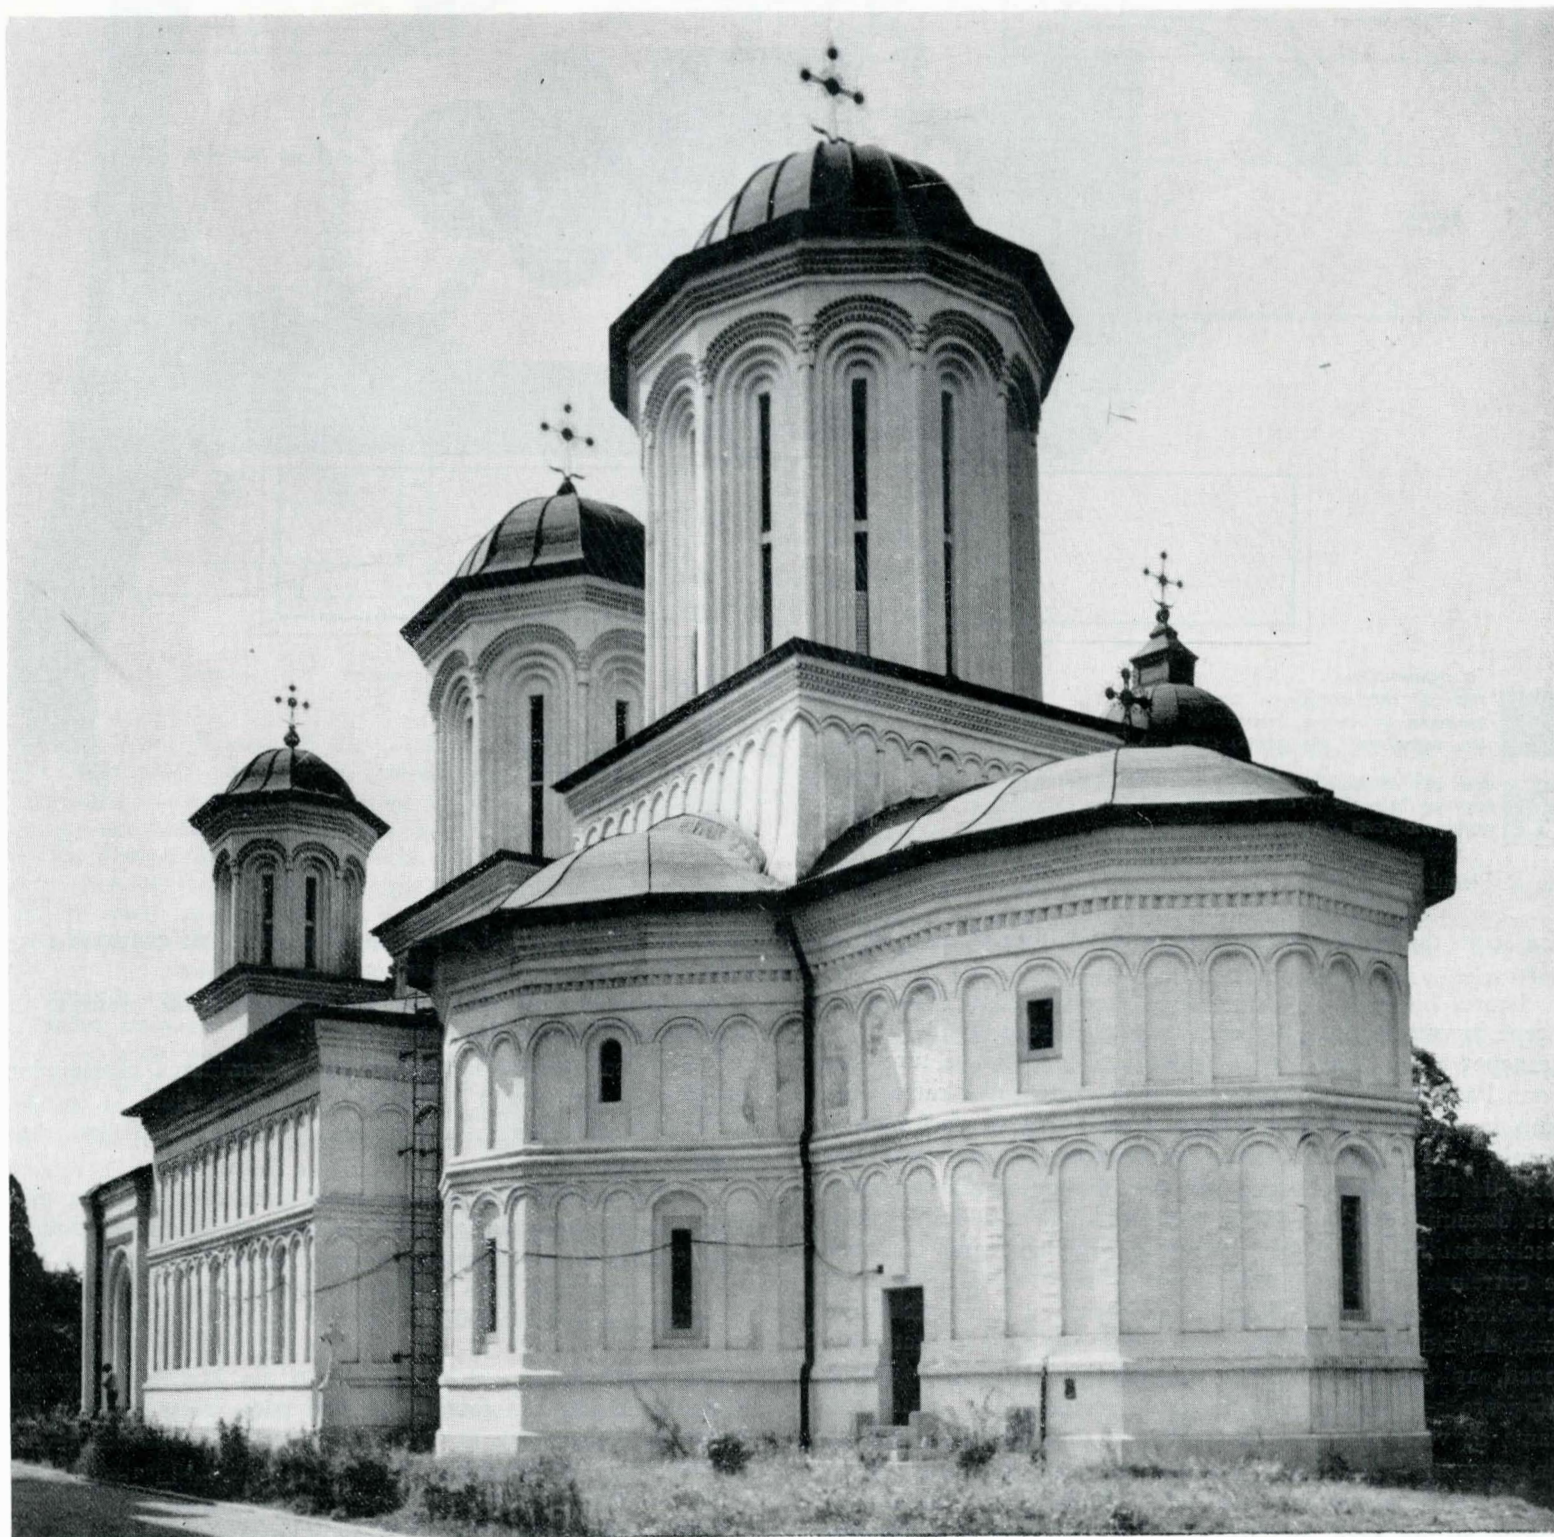
Fig. 1. Biserica Radu Vodă, după restaurare (foto Gheorghe Marin).

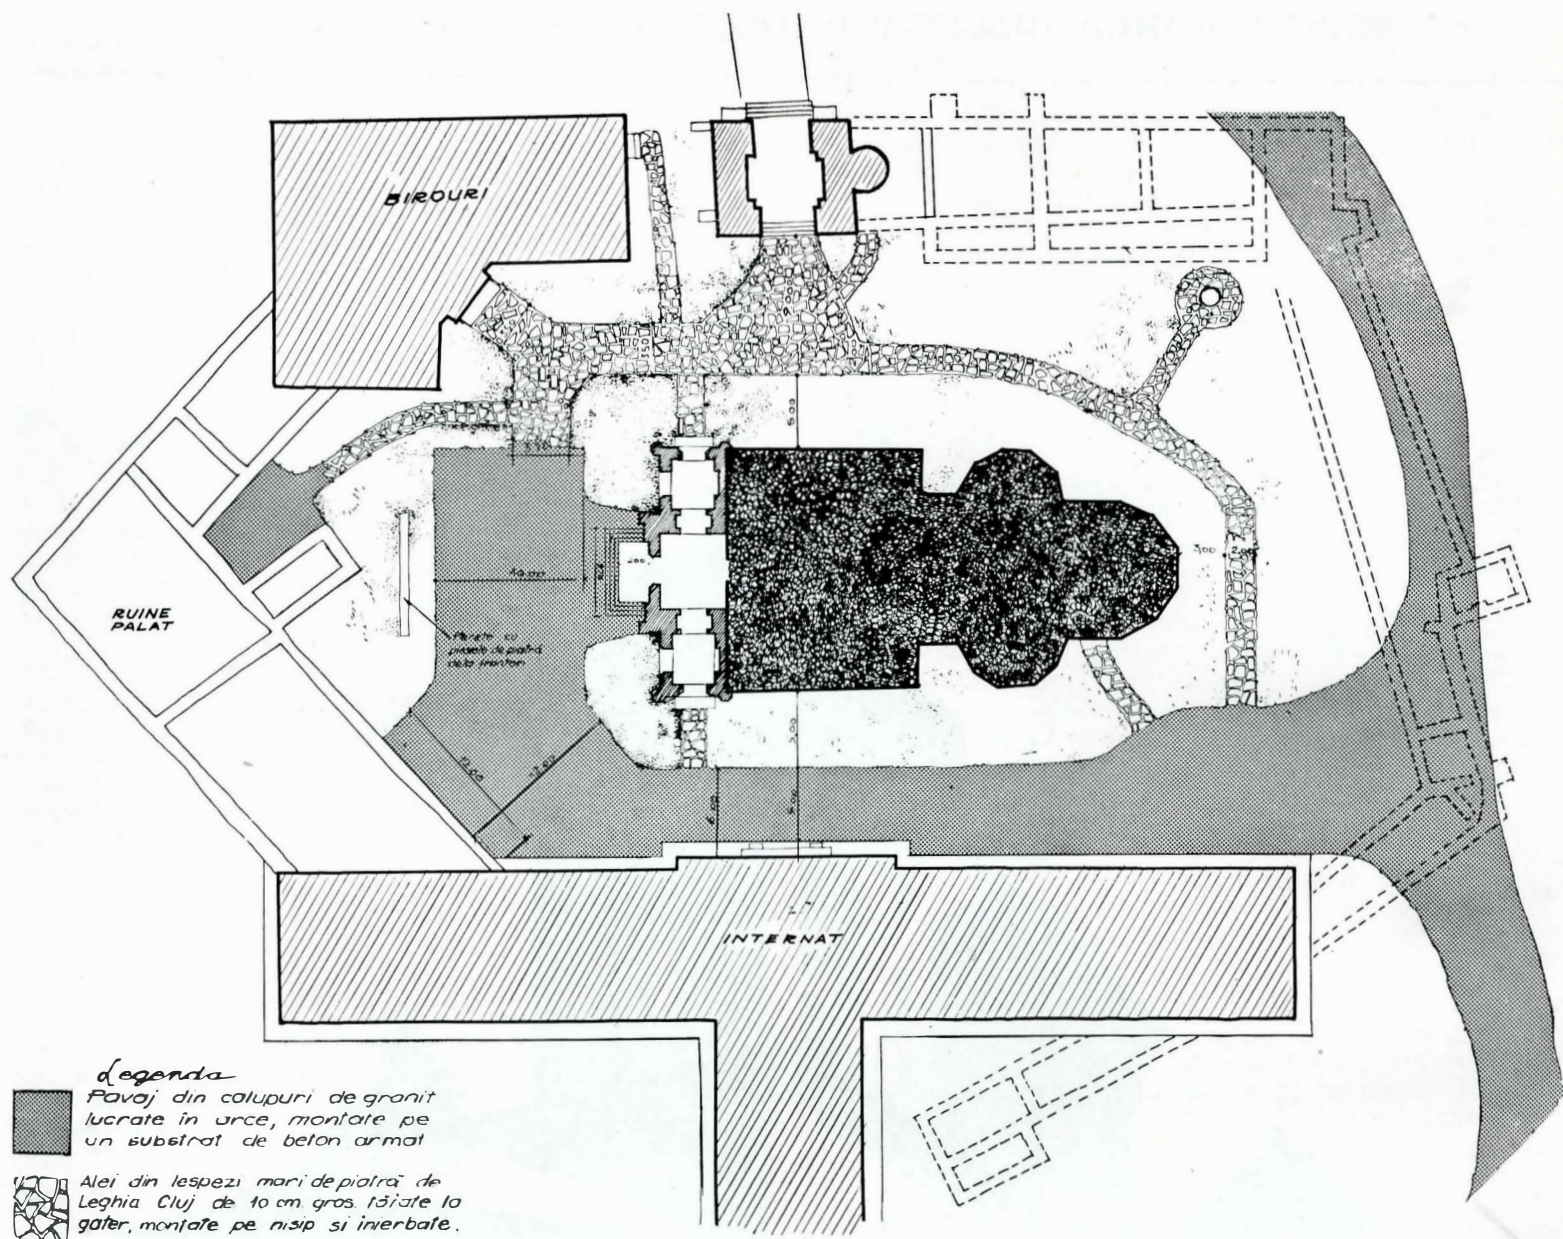
Fig. 2. Planul de situație.

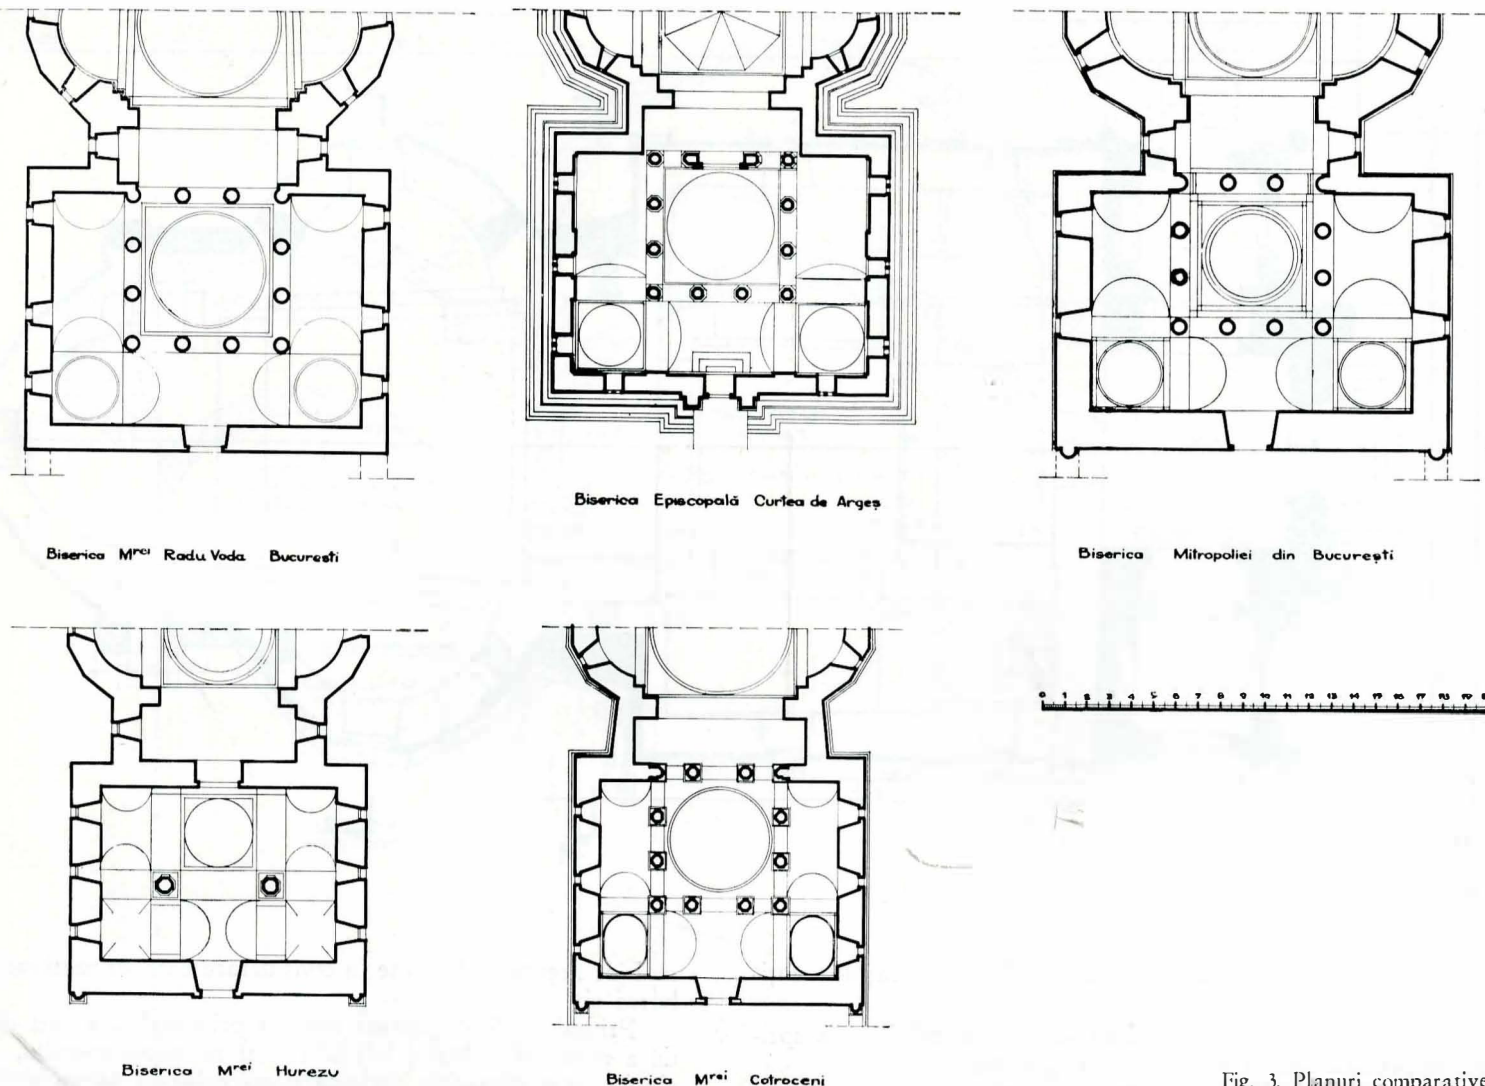
Fig. 3. Planuri comparative.

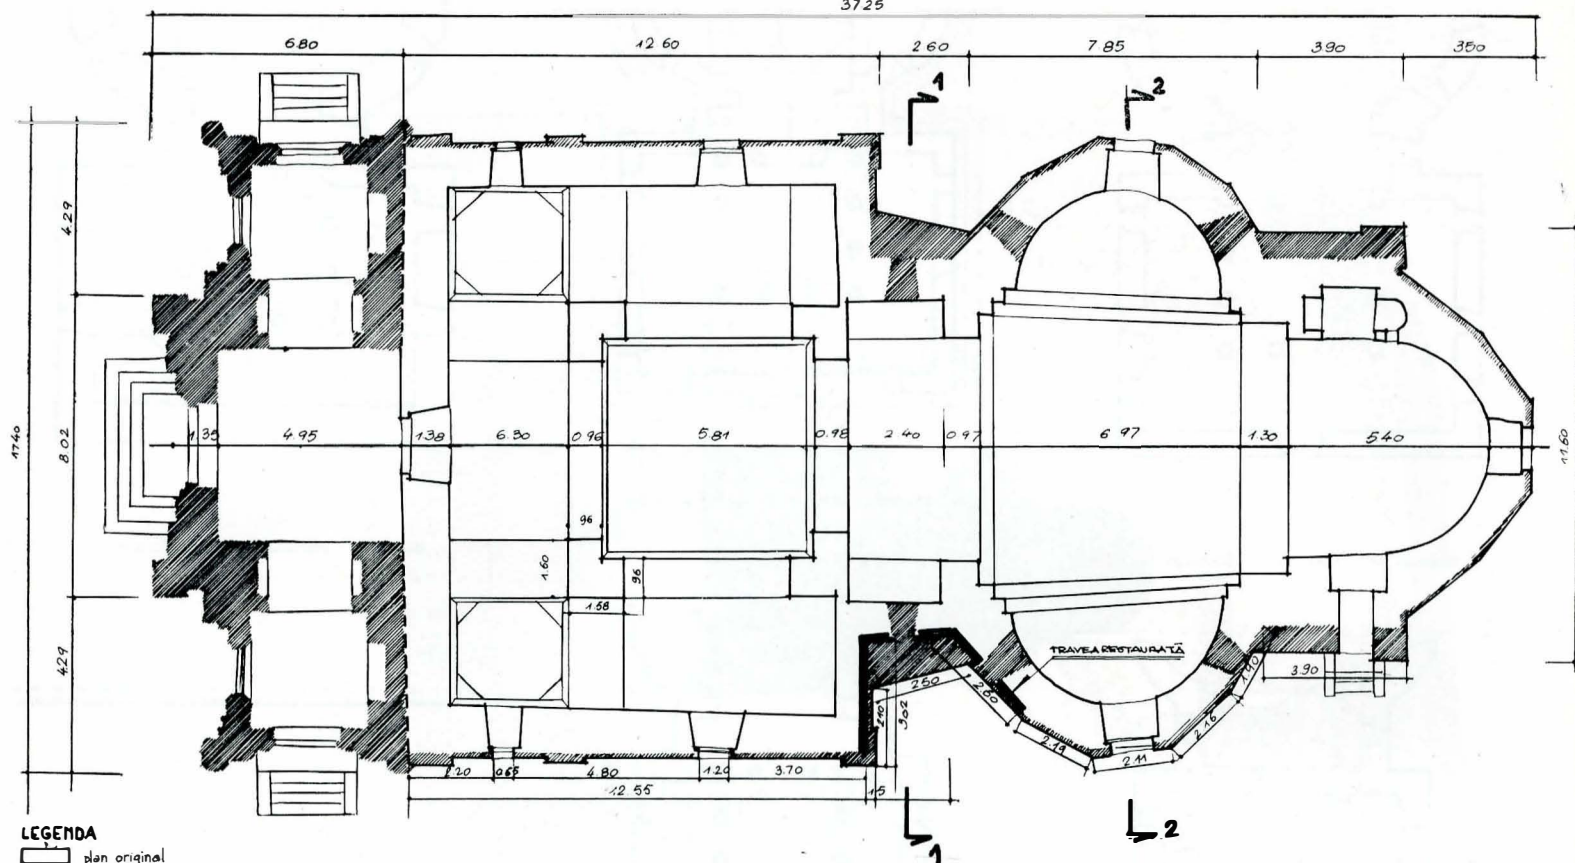
Spațiul interior al pronaosului se prezenta la începerea lucrărilor cu patru stîlpi înalți de zidărie din care doi izolați spre vest și doi angajați în peretele est, legați în partea de sus cu patru arce mari susținînd o calotă centrală, adică o dispoziție oarecum similară cu cea de la Hurezu și Sf. Gheorghe. Dar stîlpii foarte masivi, de secțiune pătrată și întăriți cu socluri puternice de piatră profilată, aveau în mod vădit o înfățișare tîrzie caracteristică pentru veacul al XIX-lea.

Fig. 4. Plan înainte de restaurare

- Dărîmarea arcelor mari dublouri și a stîlpilor de sprijin, respectînd fragmentele de zidărie vechi.
- Eliberarea și consolidarea coloanelor de colț, îndepărtînd placajul de piatră și cărămidă<sup>3</sup>.
- Refacerea coloanelor intermediare cu arcele și timpanele de deasupra lor, după prealabila subzidire a fundațiilor<sup>4</sup>.
- Dărîmarea bolților laterale supraînălțate în zona de mijloc și refacerea lor la nivelul vechi în prelungirea porțiunilor de capăt rămase originare.

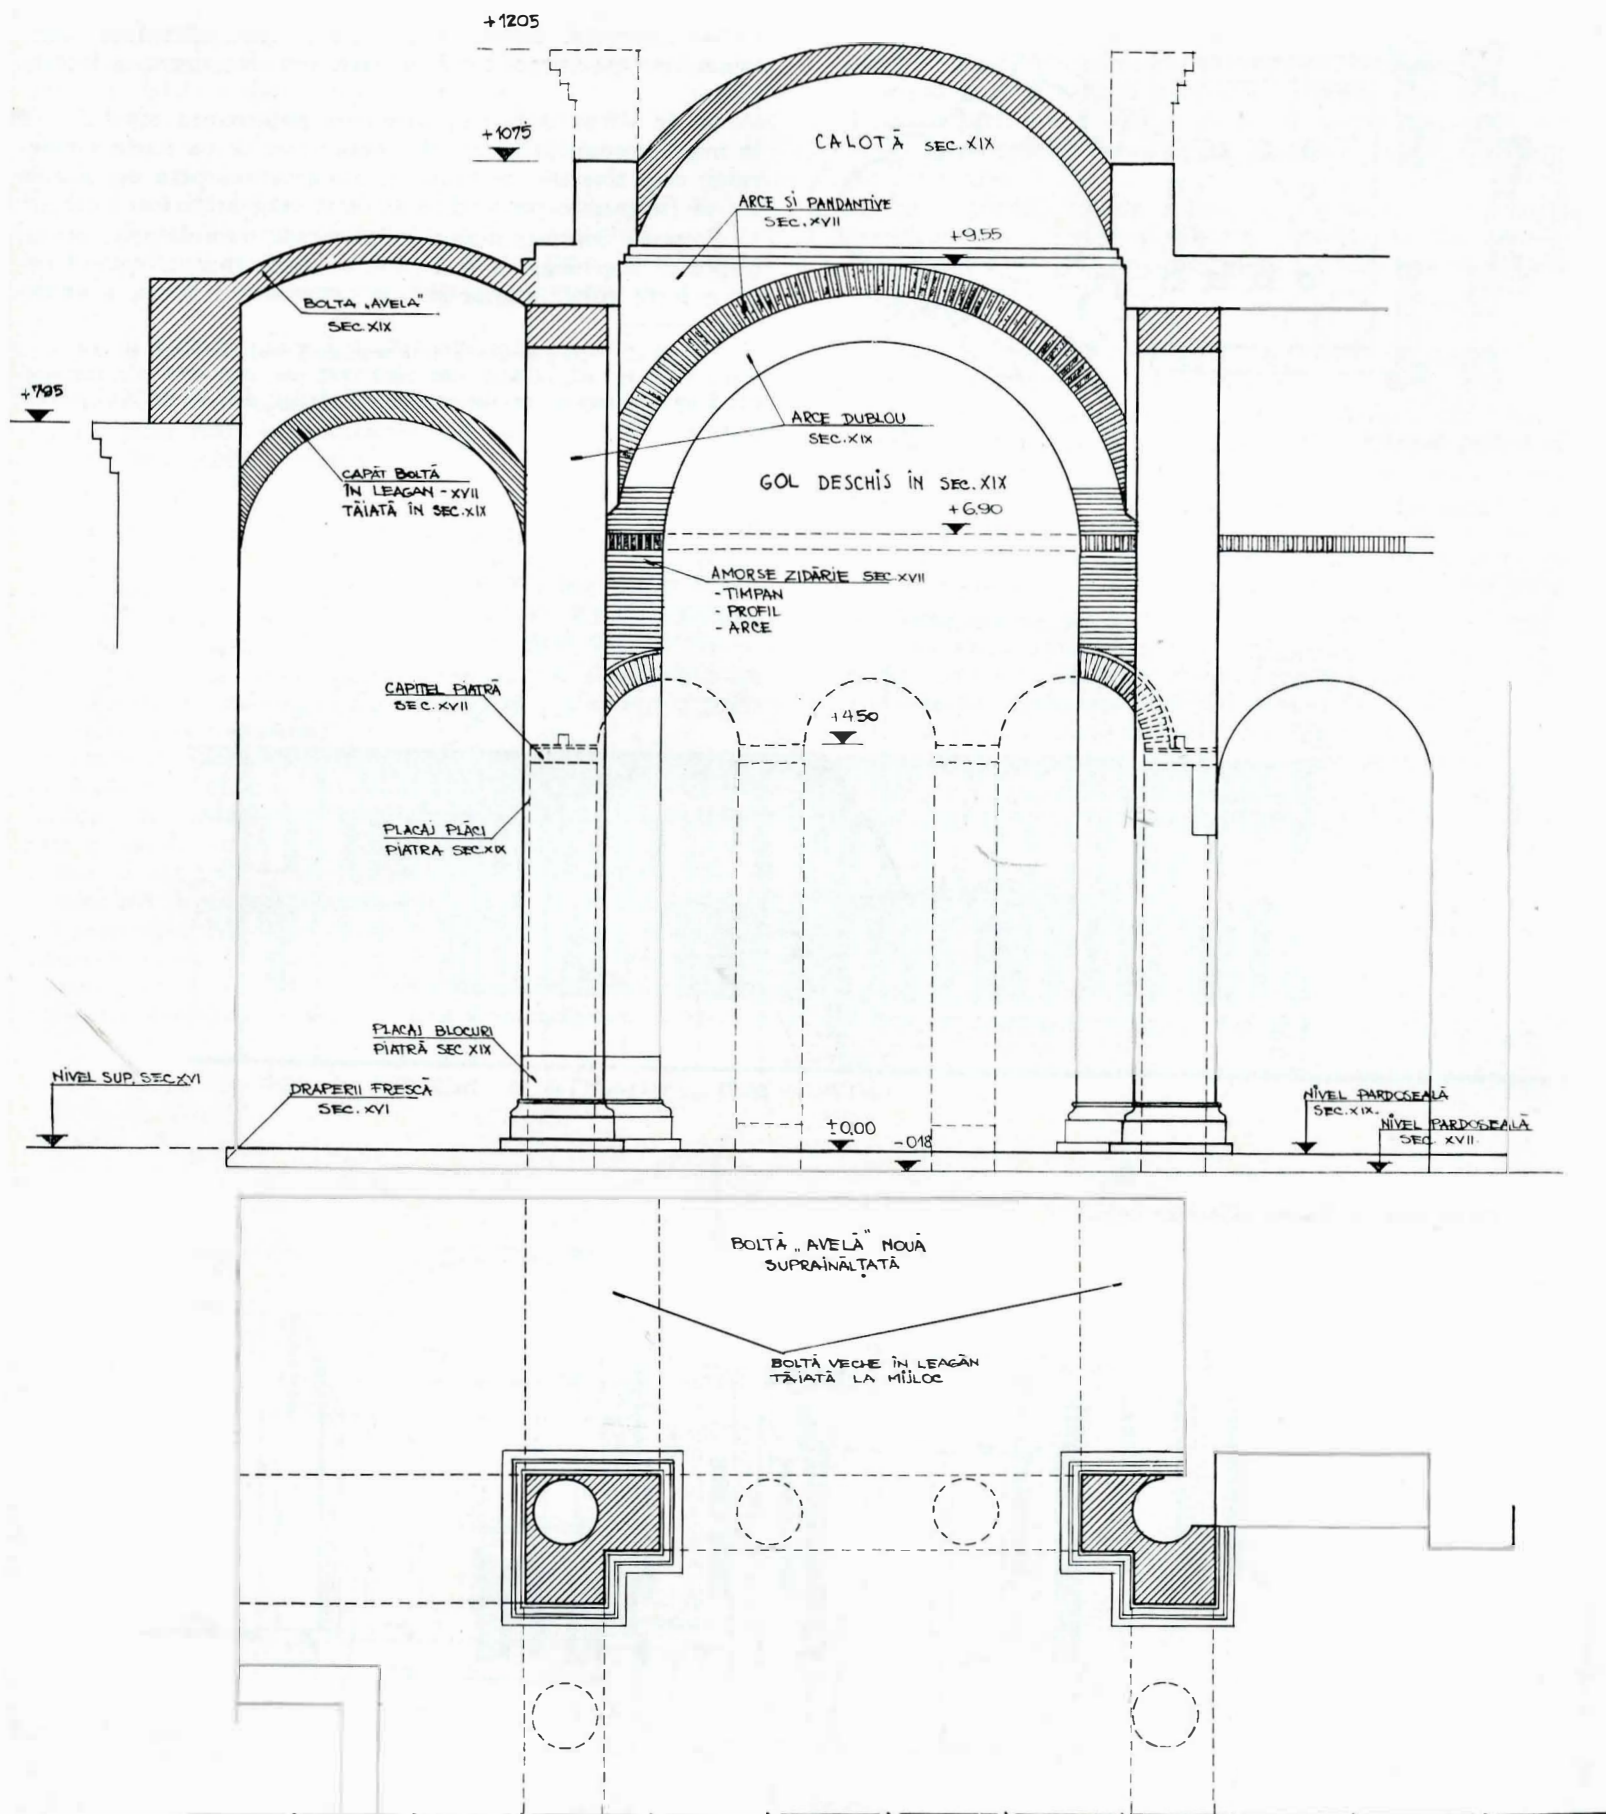
Fig. 5. Secția cu rezultatul sondajelor.

Pe monument pe de altă parte erau cunoscute, după cum s-a mai menționat, locul de amplasare al turelor, precizat prin bazele păstrate (întreagă la naos, pe jumătatea înălțimii la pronaos și numai ca amorse la turele mici), precum și diametrele golurilor interioare. În studiul pentru reconstituirea formelor dispărute și pentru stabilirea elementelor și detaliilor de arhitectură pe baza datelor de mai sus, au fost analizate pe rînd structura, dimensiunile și proporțiile turelor între ele și în raport cu corpul bisericii, la celelalte monumente ale grupului avînd încă păstrate turele inițiale<sup>7</sup>.

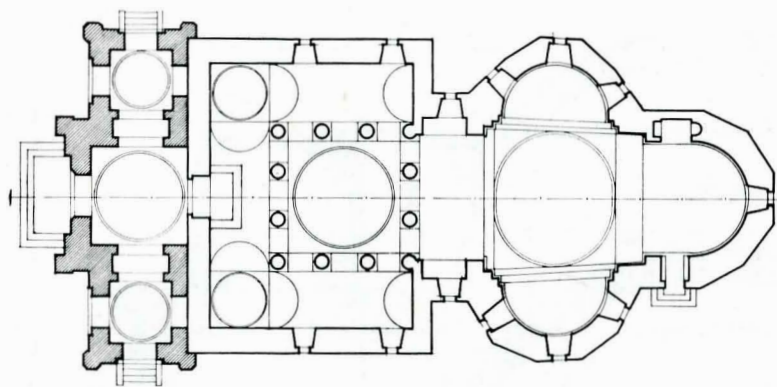
Fig. 6. Plan după restaurare.

În acest fel spațiul interior al pronaosului și-a redobîndit arhitectura sa de la început.

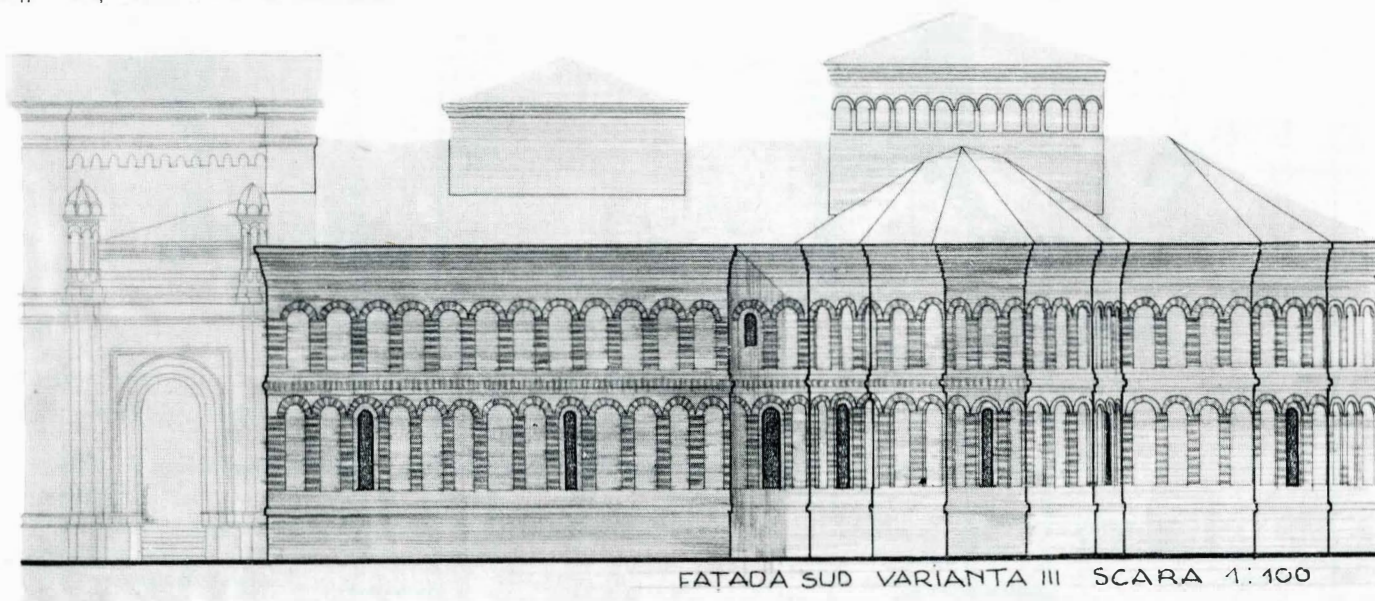
Fig. 7. Fațada sud înainte de restaurare.

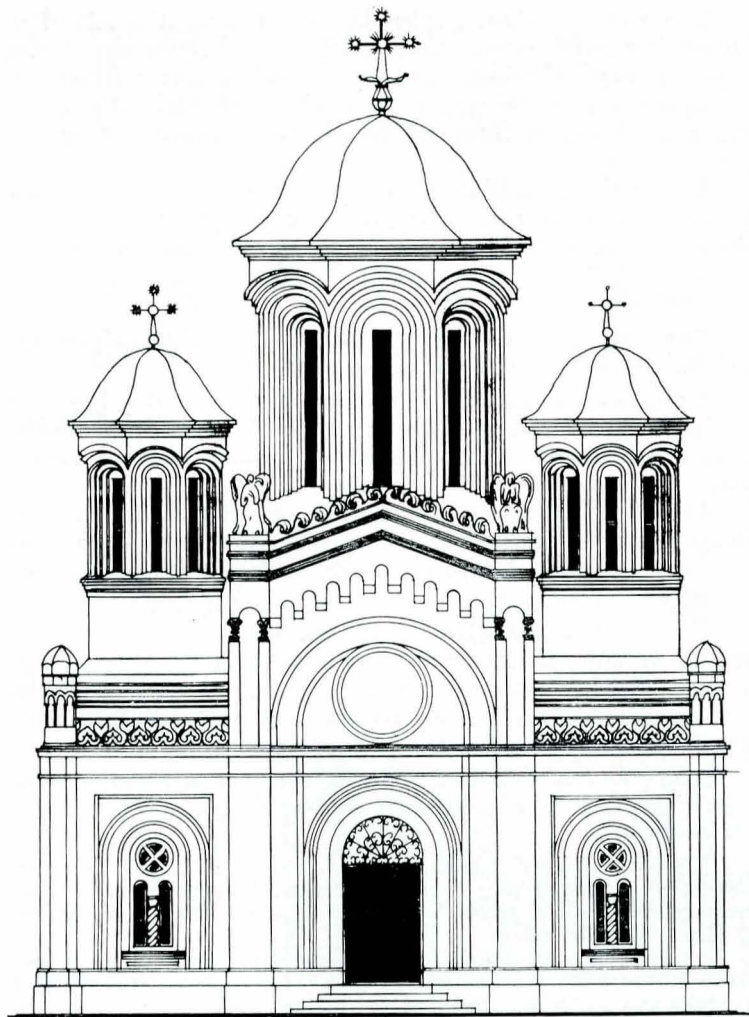
Se știe că sub aspectul său actual el datează din 1860, cu o zidărie în fundație și elevație nelegată de corpul pronaosului și cu o arhitectură mult deosebită de fațadele bisericii restaurate.

Fig. 10. Pridvorul înainte de restaurare.

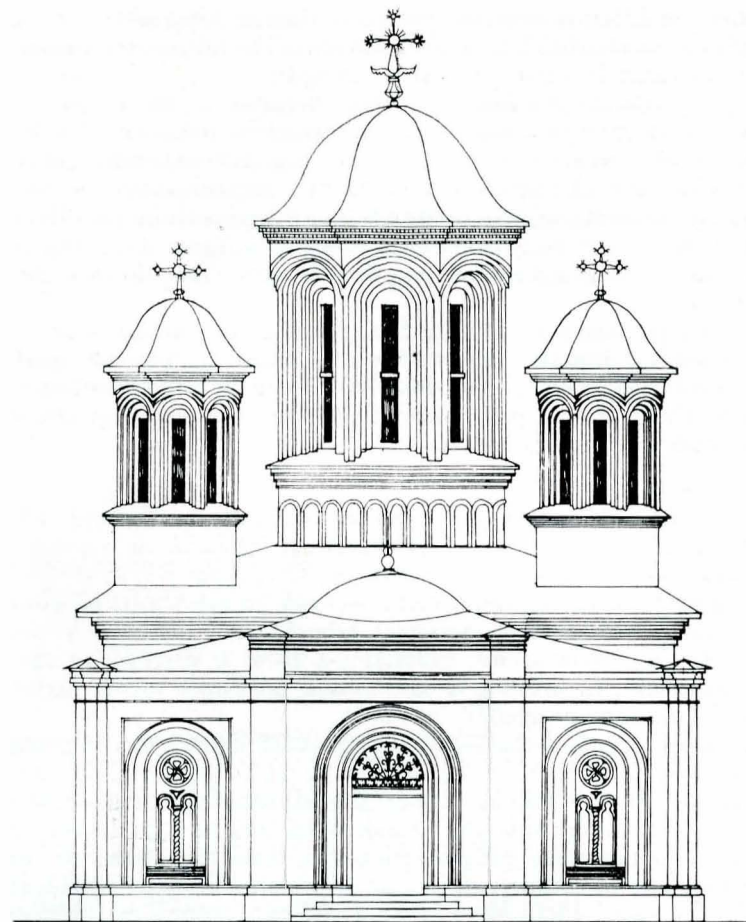
Fig. 11. Pridvorul după restaurare.

Ținînd seama însă de impreciziunea datelor obținute, insuficiente oricărei încercări de reconstituire, precum și de necesitatea, din punct de vedere funcțional, a menținerii unei construcții adăpostind intrarea, s-a considerat în ultima instanță că păstrarea actualului pridvor, micșorat în exterior prin desființarea frontonului central pentru o mai bună armonizare cu

volumul corpului pronaosului, ar fi măsura cea mai potrivită și s-ar înscrie în respectarea fazelor succesive de construcție din istoria monumentului.
