Iași - Bis. de lemn Sf. Voievozi - Ruleni  
In această fasciculă sunt grupate toate actele relative la:

Bis. de lemn  
Bis. filială Ruleni (Sf. Voievozi)  
Iași

Referat 10 - August 1943

Biserica Rufeni - Iasi -  
Parohia Sf. Dumitru Misai

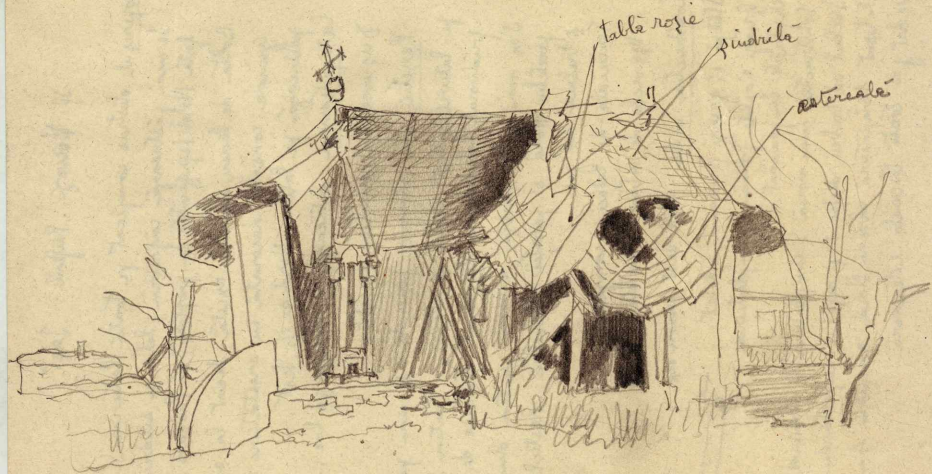
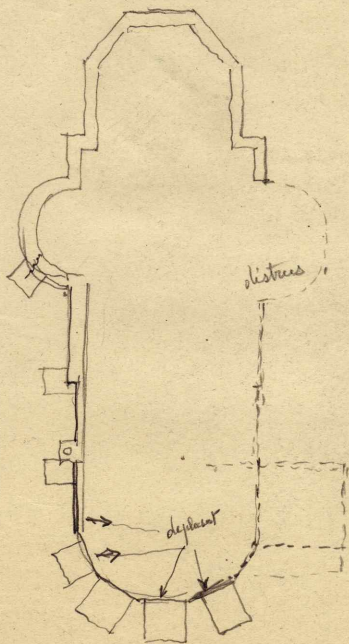
Acoperișul distrus complet pe toată latura Sud.  
Se mai păstrează căpriorii, bolii și sindrila pe altar,  
fata Nord (sprizintă cu propteli) și Pronaos.

Bolta de lemn numai există decât la altar și absidenți.  
Grinda consolei decorată cu crestături se mai  
păstrează pe latura Nord și  $\frac{1}{2}$  Vest.

Catapeteasma întreagă a rămas pe loc.

Duşumeaua numai există.

Peretii din obștie ponaute se mai păstrează  
pe laturile Vest, Nord și altar. Partea Sud și  
piedestalul lateral au dispărut distruse de bomba.

Son mai putea păstra numai partea din Naos a  
peretelui Nord și peretii altarului. Restul este deplasat  
și trebuie dat jos.

Tencuiala de refăcut complet.

Ușa veche de intrare există.

Construcția veche perete Vest până la ax.

Stâlpi și grinzi formând schelet.

Grinzi cioplite formând umplutura  
căruieste cu pământ.

Construcția mai nouă. Umplutura de cărămidă

Socul va trebui desfăcut și refăcut desfiintându-se contrafortii

De la 1 și așezându-se absida Nord exterior 4 m.

De dat jos toată tencuiala exterioară.

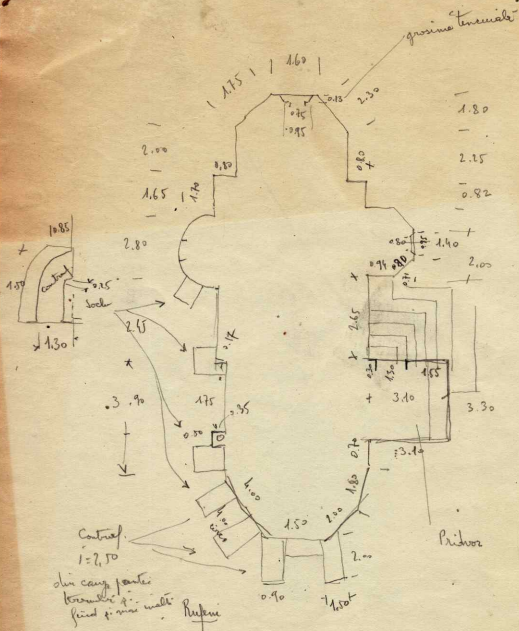
alsula Nord  
este rotunjită din  
temelie

Pridvor

Tencuială

Soala piatră tencuit

Tălia veche roșie la tunelitoare, pusă pe pământ

Astereala și câprioari străpune putrezi

Trepte de piatră cu schivăle înalt

Contraforți bolovani de piatră tencuială

Pridvor interesant cu harna coplete

Construcția în harna.

Nu are fundare

Lesat și spre N-W, vântul în vântul

Treaba subțire la colțul N-W.

Înclătăre de pila  
sub talia

șarpante simple  
nimeni câprioari și  
câprioari și câte  
un altele simplu,  
cu brua stercă.

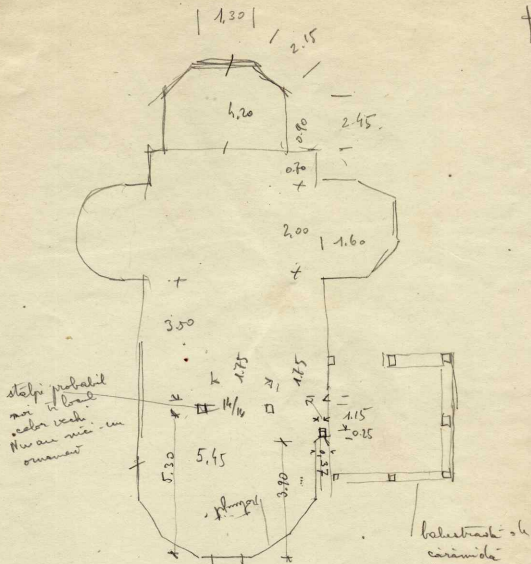
stâlpi probabil  
nu în loc  
• color roșie  
Nu are nici un  
ornament

balustrada - le  
caramida

Interior duplex  
balti lemn. vopsit ulei roșu  
pereti tencuite
