BUCUREȘTI  
Raionul N. Bălcescu  
Regiunea București  
Foto arh. St. Balș  
Anul 1939 Inv...

BISERICA SFINTUL SPIRIDON VECHI

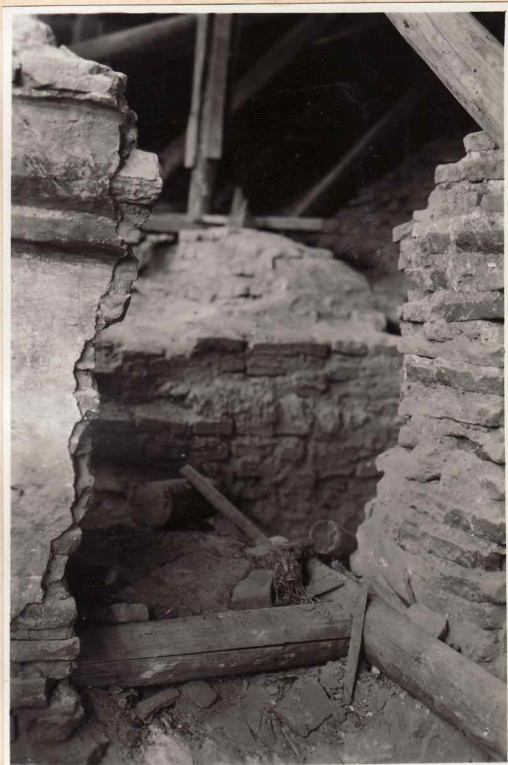
1. Podul, deasupra pridvorului. Se observă patul turlei adăugat mai târziu peste bolta pridvorului și tăietura făcută în peretele sud a bisericii pentru a da acces la turla clopotniță

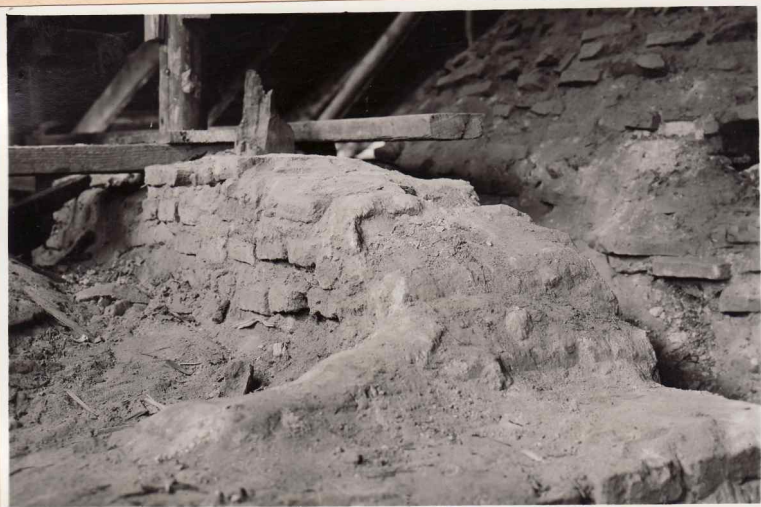
1. Fotografie luată în pod deasupra pridvorului. Se observă patul fostei turle, tangent la cupola pronaosului. Este din zidărie mai nouă și a fost așezată altelelor peste zidăria bolții și arcurilor pridvorului. Turla era probabil de paianță, se observă încă un stîlp rămas în zidăria bazei

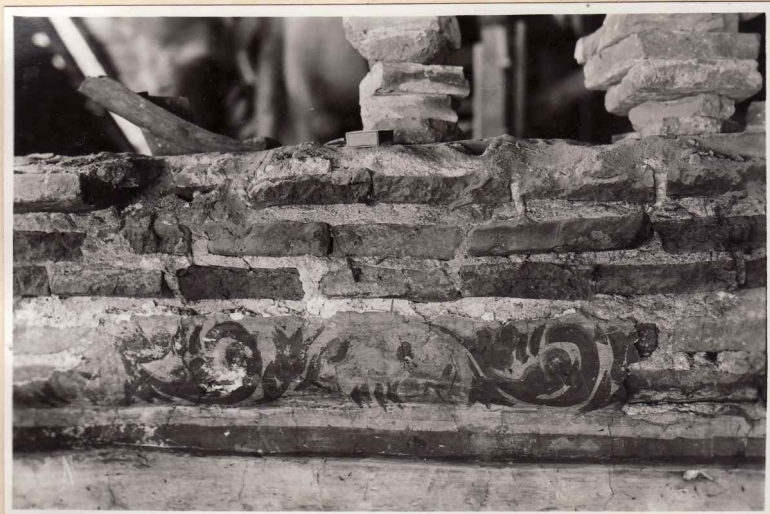
1. Urma din vechia cornișă, azi cuprinsă în pod, la pronaos perete nord

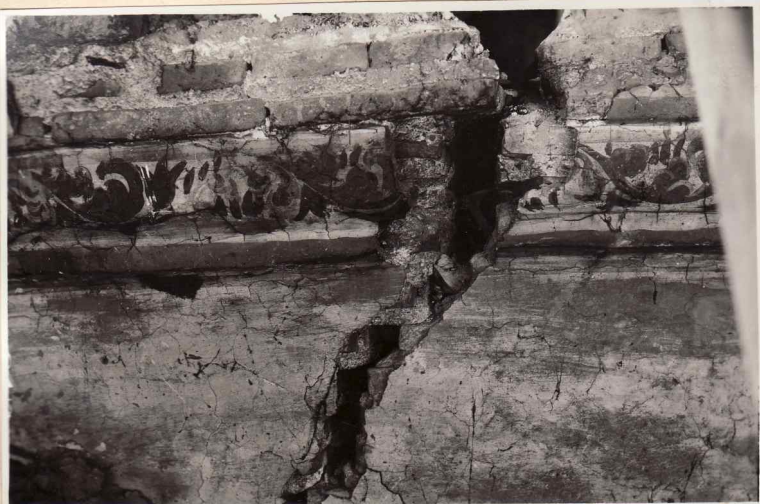
1. Pronaos perete sud. In stînga blocul de zidărie dislocat a cornișei,  
din cauza tăierii peretelui în interiorul bisericii pentru a se  
adauga partea laterală

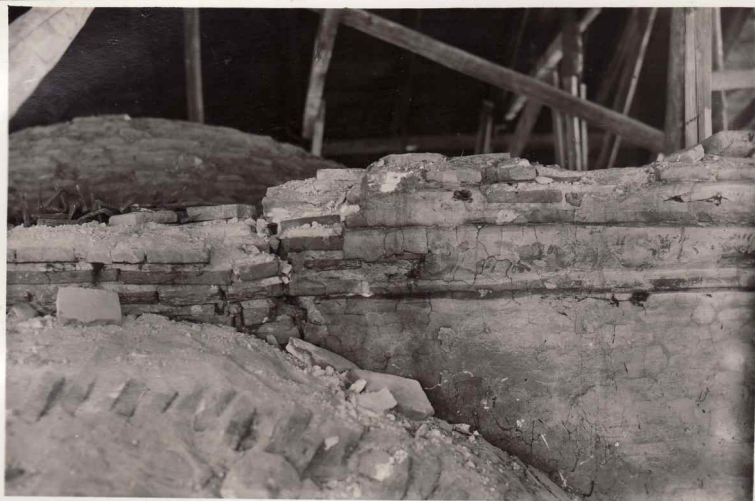
1. Pronaos Cornișa veche și extradosul părții laterale alipite (nord)  
Se observă blocul de zidărie dislocată în urma tăierii peretelui dedesubt pentru adăugirea părții laterale, fără a se fi făcut un arc dedesubt.

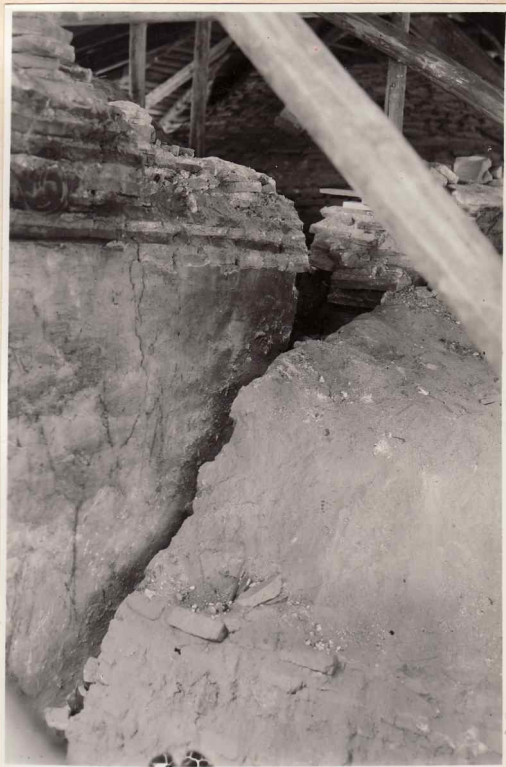
1. Pronaos perete sud. Vechea fațadă laterală cu cornișa și bolta părții laterale adăuse, complet desprinsă de perete.  
Se observă blocul de zidărie căzut de pe urma tăierii peretelui dedesubt fără a se face un sprijin.

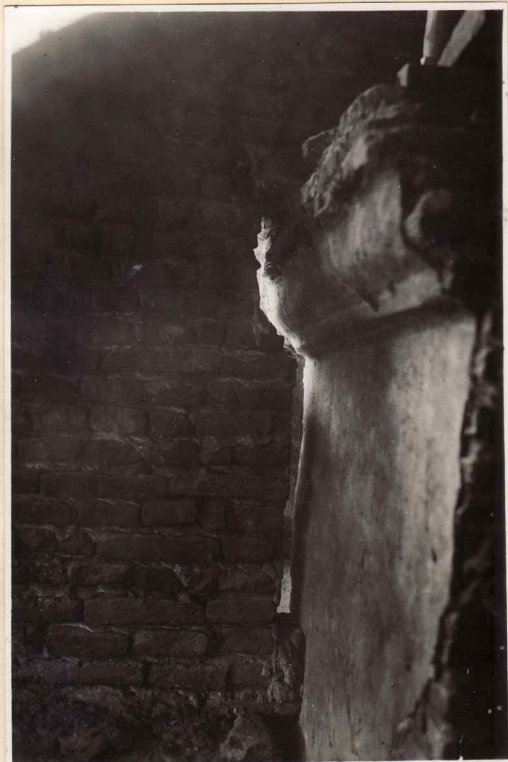
1. Pronaos, fotografie luată în pod spre peretele vest în locul unde se  
împreunează zidul adausului lateral de vechitul perete a bisericii.  
Se observă deplasarea zidăriei "lăsată" spre sud

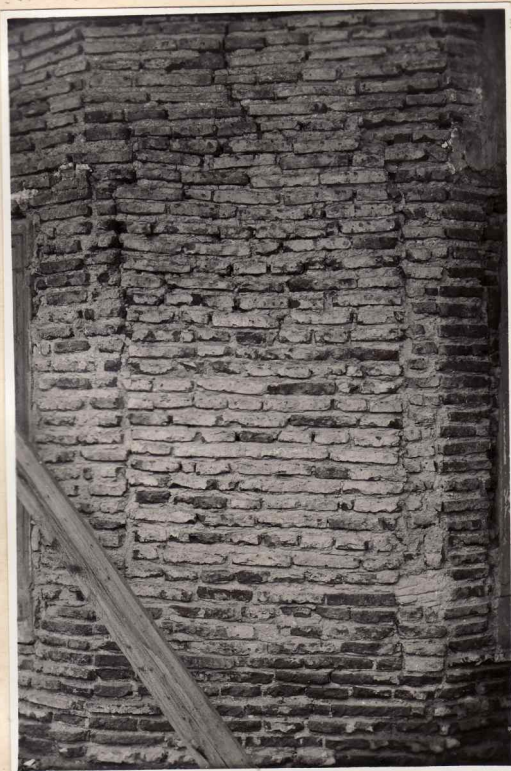
1. Absida laterală sud. Se observă urma vechii ferestre din axul absidei care a fost astupată, deschizându-se cele 2 actuale care se observă în dreapta și stînga (cadru de piatră)

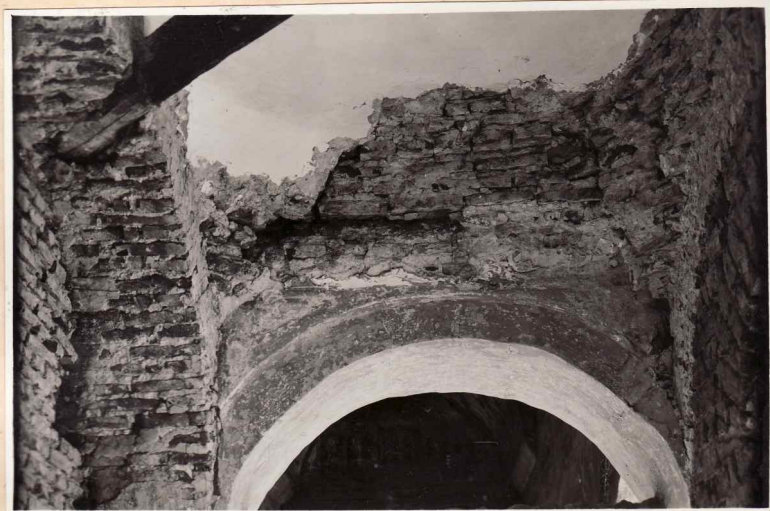
1. Pridvorul, bolta părții laterale nord alipită de peretele vechi al bisericii

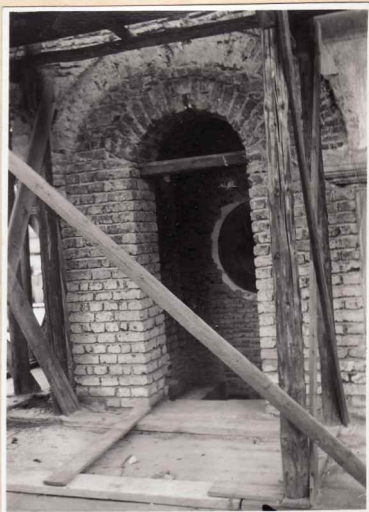
1. Arcada stîngă de pe fațada vest micșorată cu cărămidă modernă. Arcada era mai mare (vezi arcul deasupra). Pentru a se sprijini arcul s-a tăiat zidăria deasupra capitelului (vezi în dreapta).

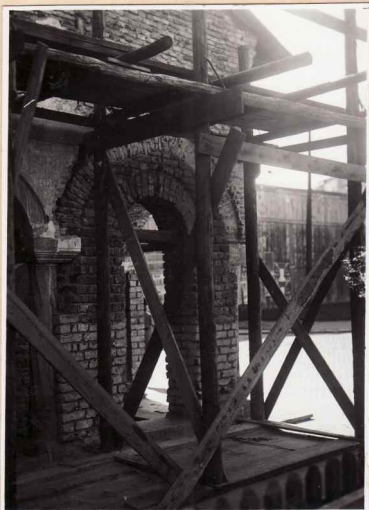
2. Colțul sud-vest. Se observă cele 2 perioade de schimbări.  
I. Adăugirea părții laterale tăindu-se zidăria peste capitel pentru sprijinirea arcului.  
II. Umplătura cu cărămidă modernă pentru micșorarea golului.

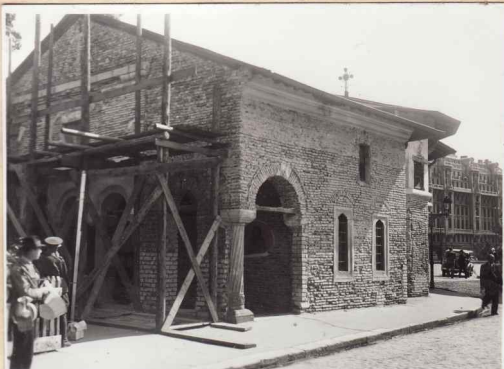
1. Colțul sud-vest a bisericii.

Se observă:

1. Arhitectura primitivă, în mijlocul  
fațadei vest

2. Adăusul lateral cu arcul superior.

3. Umplătura arcadei pentru a o micșora.

4. Frontonul adăugat odată cu partea  
laterală

5. Coloana de colț provenind probabil  
din peretele despărțitor între naos  
și pronaos

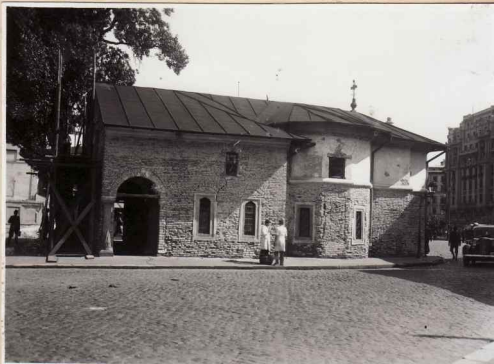
2. Fațada sud

Se observă la absidă urma  
vechei ferestre din ax.

Cadrela de piatră a ferestrelor  
provin probabil de la vechile  
ferestre

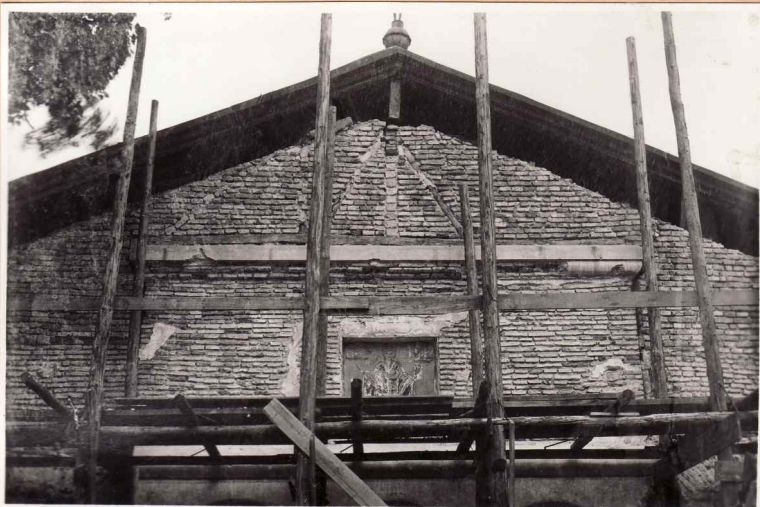
1. Fațada vest. Acoperiș înălțat, zidărie fronton, paiață

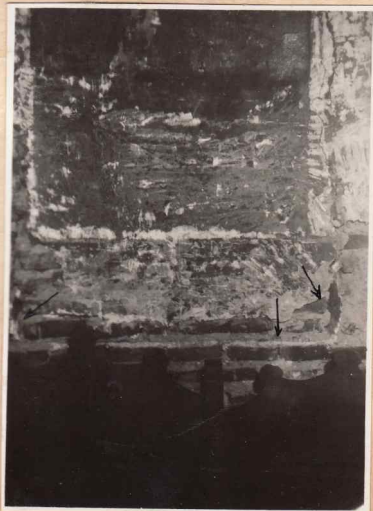
2. Axul absidei laterale nord interior  
Se observă stratul vechii fenciueli  
în frescă rămas pe glafurile și pra-  
gul ferestrei astupate

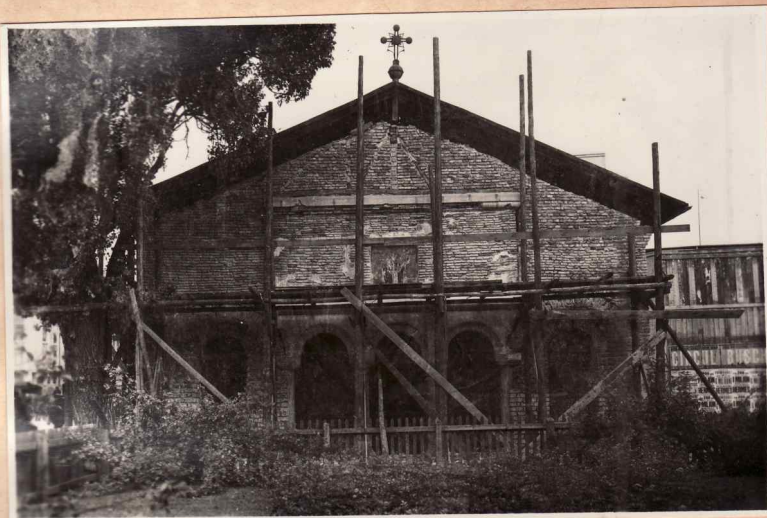
1. Fațada vest în timpul restaurării. Frontonul și zidăria la părțile laterale în partea superioară, sînt de palantă, acoperișul a fost înălțat cu renciuri
