# BULETINUL MONUMENTELOR ISTORICE

Printre obiectivele înscrise în programul de restaurări al Direcției Monumentelor Istorice, figura de multă vreme biserica Sf. Vineri din Tîrgoviște. Cu toată înfățișarea ei aparent lipsită de valoare, cu o arhitectură deformată prin adaosurile suferite și fără vreo pisanie care să-i ateste vechimea, ea lăsa totuși să se întrevadă că făcea parte din acea categorie de monumente care, la fel ca cenușărea din poveste, putea să-și redobîndească frumusețea ascunsă.

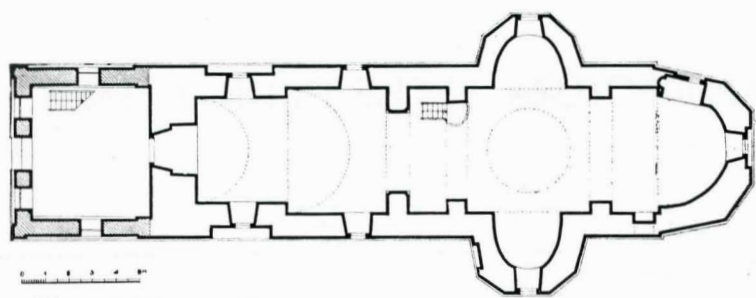
Fig. 1 Planul bisericii Sf. Vineri, înainte de restaurare. Fig. 2. Fațada bisericii Sf. Vineri, înainte de restaurare. Fig. 3. Fațada Vest a bisericii Sf. Vineri, după restaurare. Fig. 4. Planul bisericii Sf. Vineri, după restaurare.

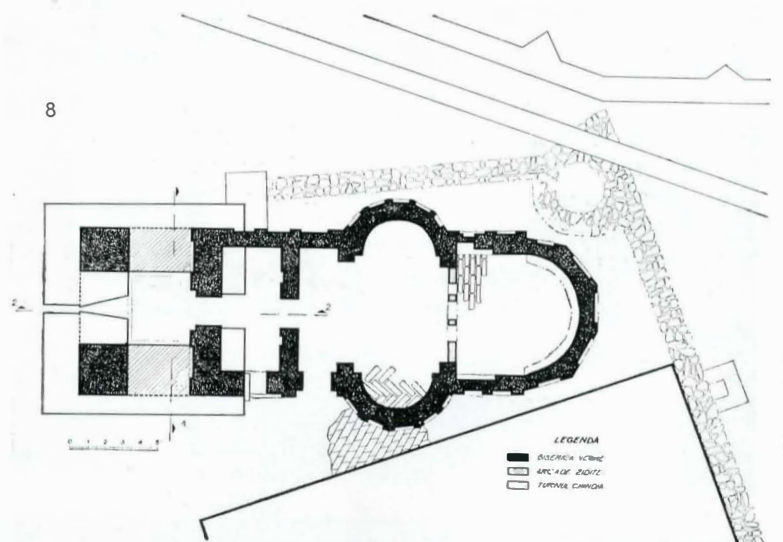
Fig. 9. Cornișa bisericii Sf. Vineri.

Dărîmarea zonei supraînălțate cu 1 m, tot în 1850, la partea superioară a pereților, a dat prilejul determinării formelor vechii cornișe cu trei rînduri de zimți de cărămidă îngustă, prin descoperirea cozilor acestora rămase în cuprinsul zidăriei după cioplirea virfurilor din fațade. Existența unui turn deasupra pridvorului a putut fi de asemenea confirmată de întreruperea cornișei în zona arcazelor

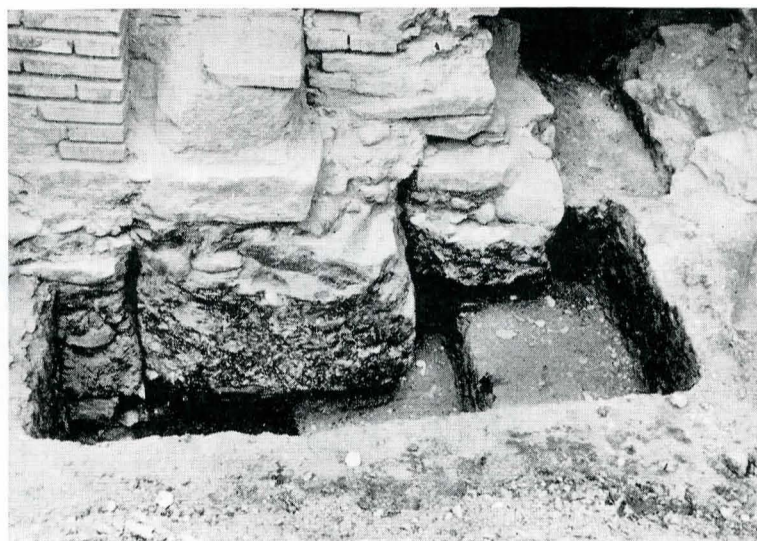
Fig. 10. Fundația arcadei 2.

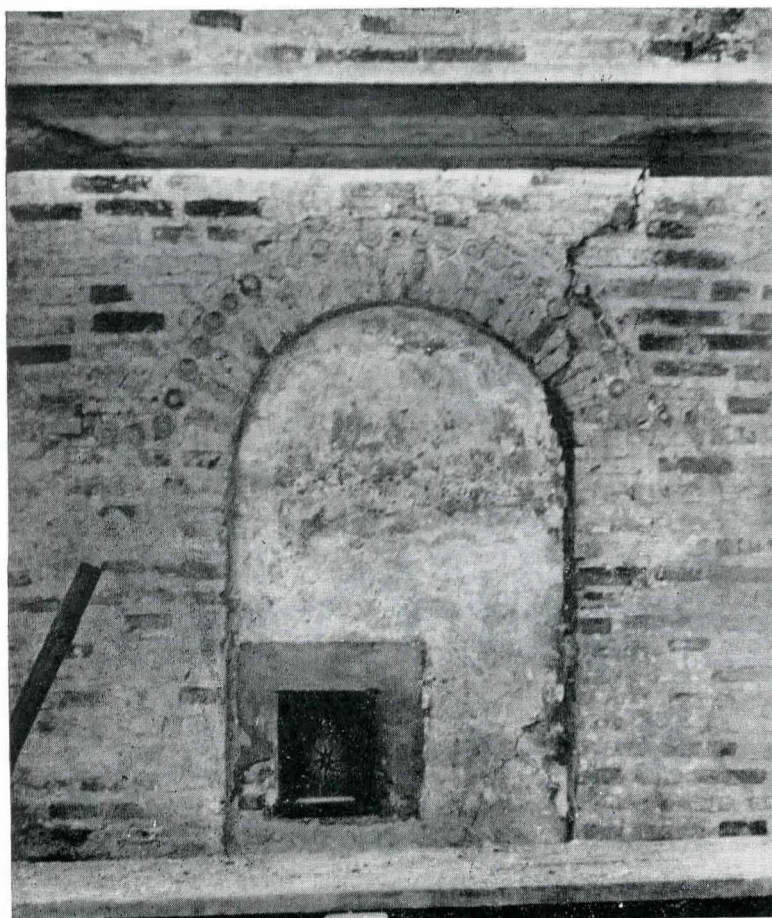
Fig. 11. Firidă cu discuri smălțuite.

<sup>11</sup> Forma firidelor de la Chindia, rămase doar la partea inferioară a pereților, a putut fi cunoscută prin firida păstrată intactă, descoperită prin sondaj în încăperea turnului, în spatele zidăriei de umplutură a arcadei. Cît privește discurile, deși nu au fost găsite la firida descoperită, ele au existat în fațade, după cum o dovedesc cele recuperate în cursul săpăturilor și din care un exemplar se păstrează la muzeul orașului.
