RESTAURATORI ROMÂNII: ARHITECTUL ȘTEFAN BALȘ (1902 – 1994)

FIȘĂ MONUMENT RESTAURAT

Denumire Biserica Sfântul Sava

Localizare Mun. Iași, Str. Costache Negri 44, jud. Iași

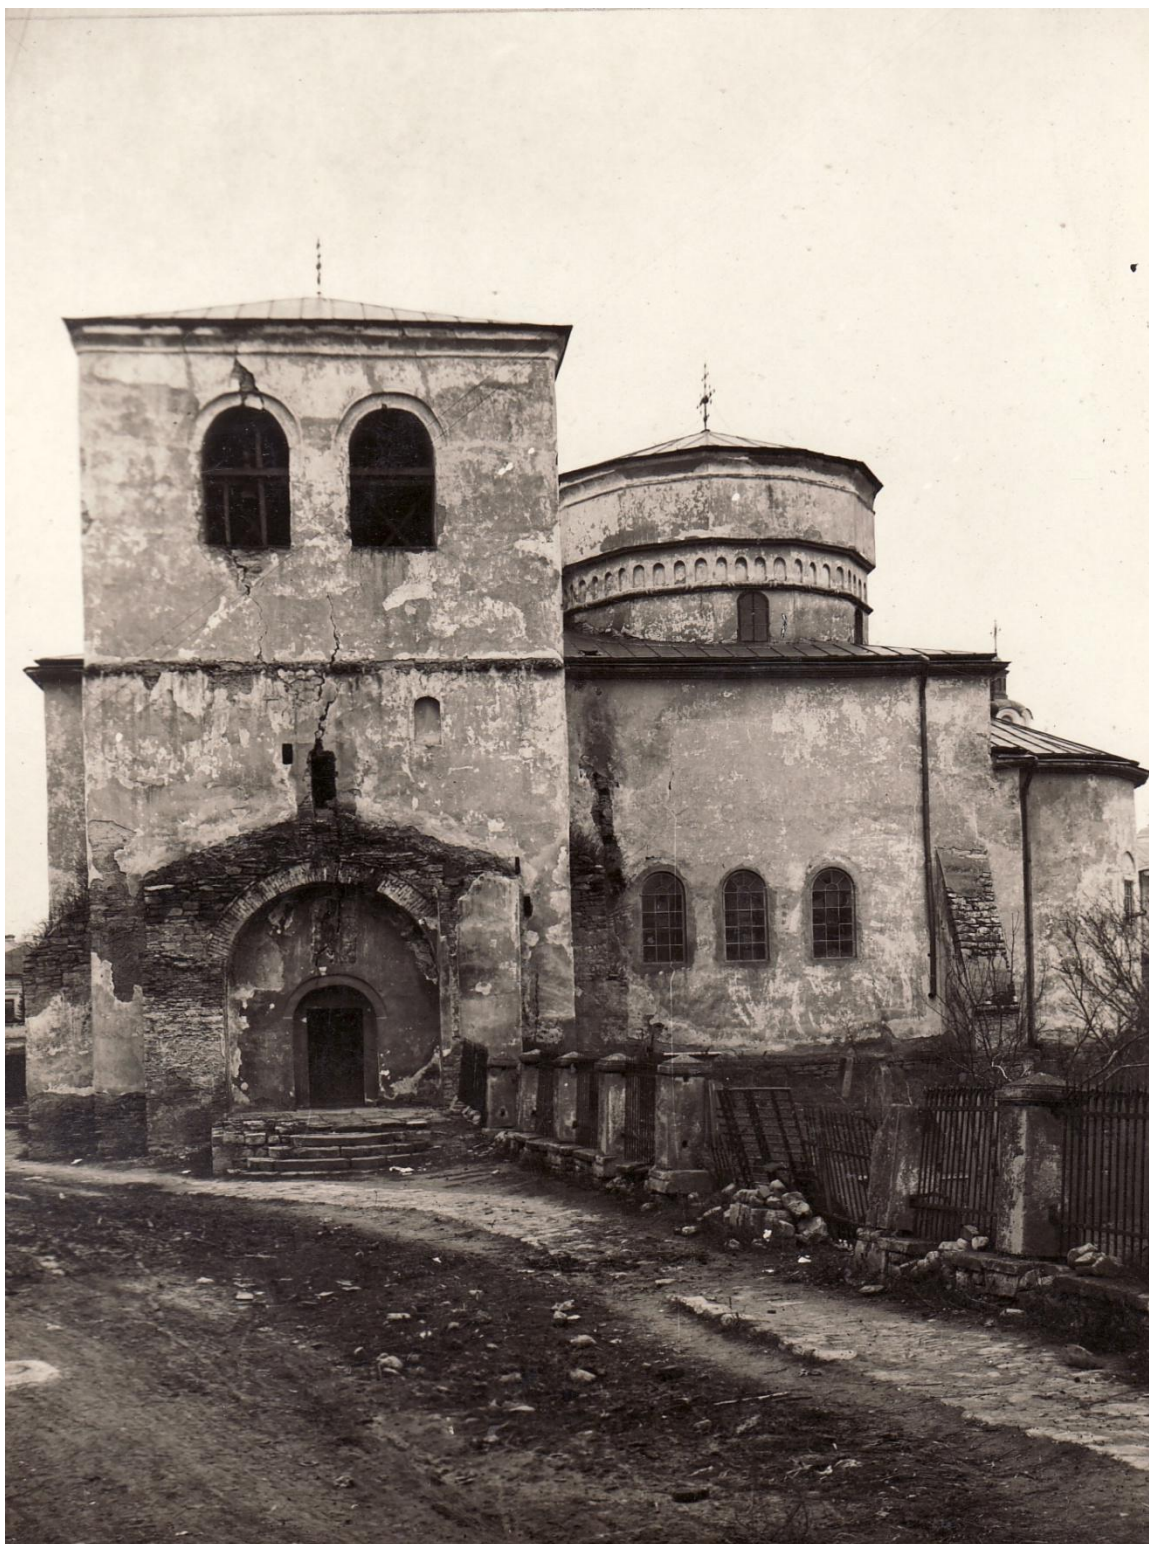
FOTO 1

1. Biserica Sfântul Sava, Iași, Biserica vazută dinspre sud înainte de restaurare, foto Ștefan Balș, cca. 1936, Fototeca INP

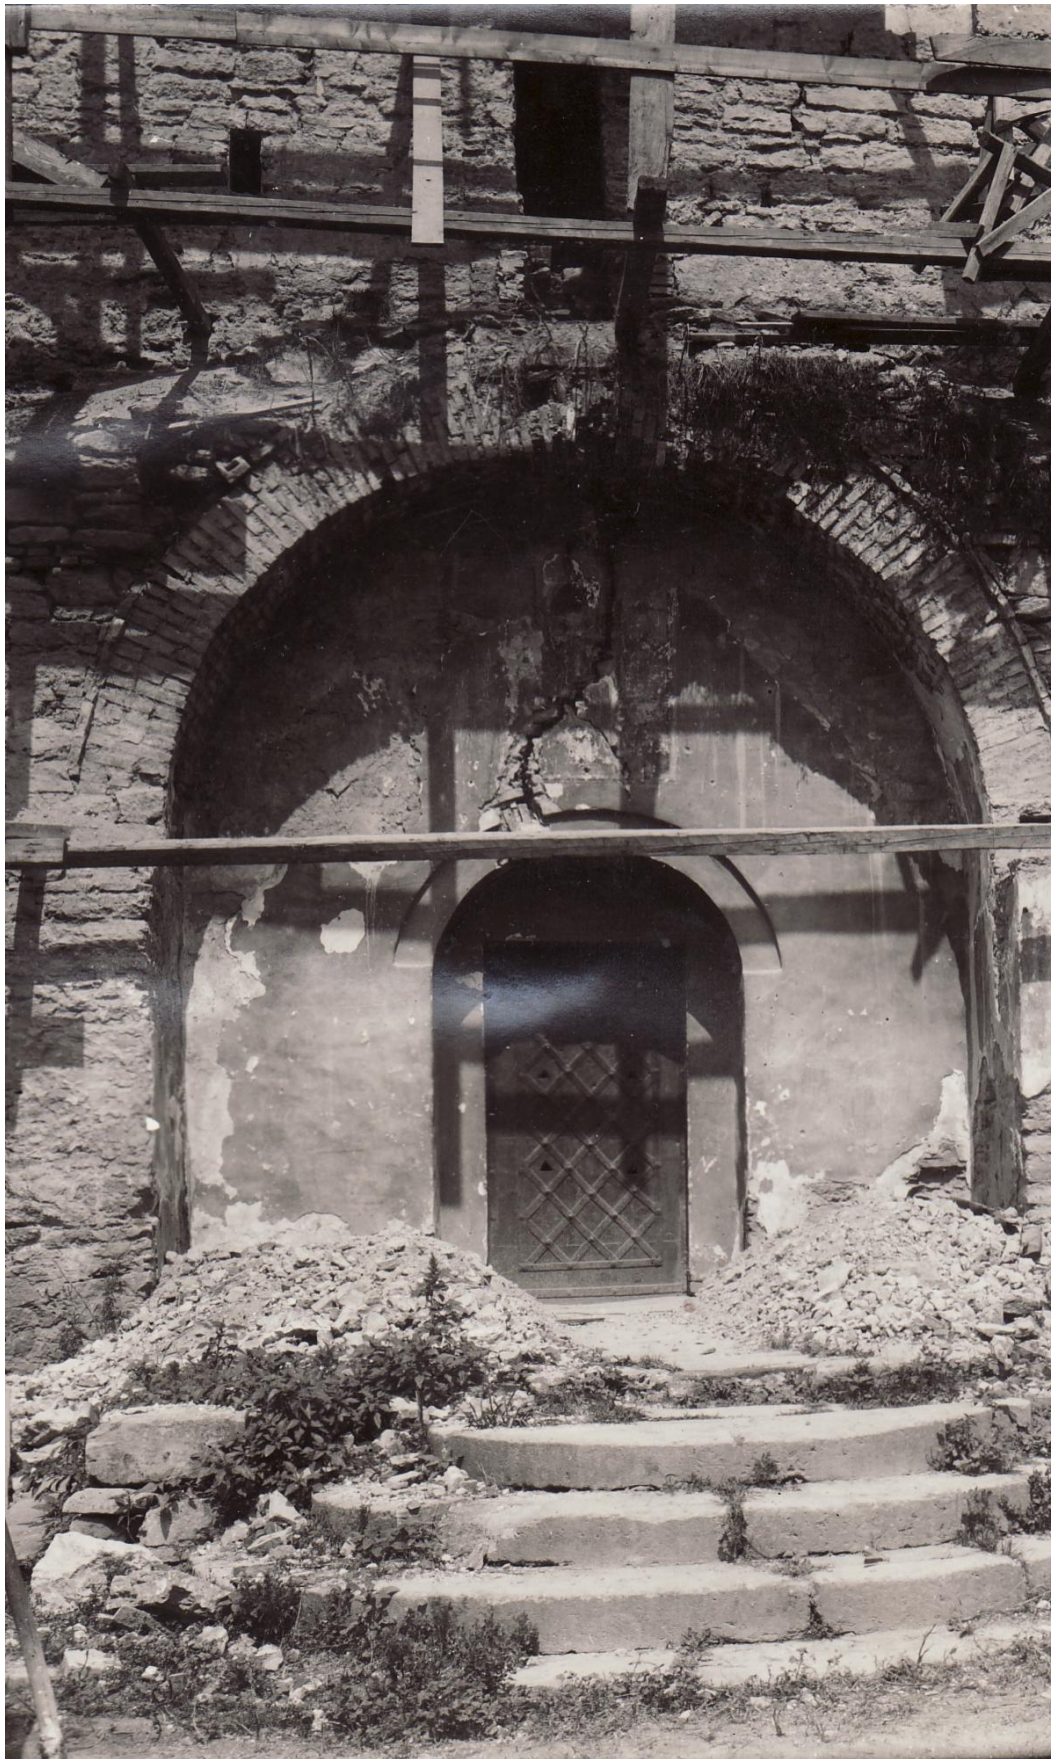
FOTO 2

2. Biserica Sfântul Sava, Iași, Intrarea turnului clopotniță spre sud în timpul restaurării, foto Ștefan Balș, cca. 1936, Fototeca INP

Încă din anul 1932, Ștefan Balș a întocmit releveul și devizul pentru reparații necesare și pentru canalizarea terenului. În anul 1936 au demarat lucrările de consolidare a turnului clopotniță, consolidarea zidăriei, înlocuirea învelitoarei de tablă cu învelitoare de olane. Contraforții și arcul de zidărie de deasupra intrării au fost completați și acoperiți cu olane puse direct pe zidărie. S-a executat pardoseala cu cărămidă montată din nou pe pragul arcadelor etajului.

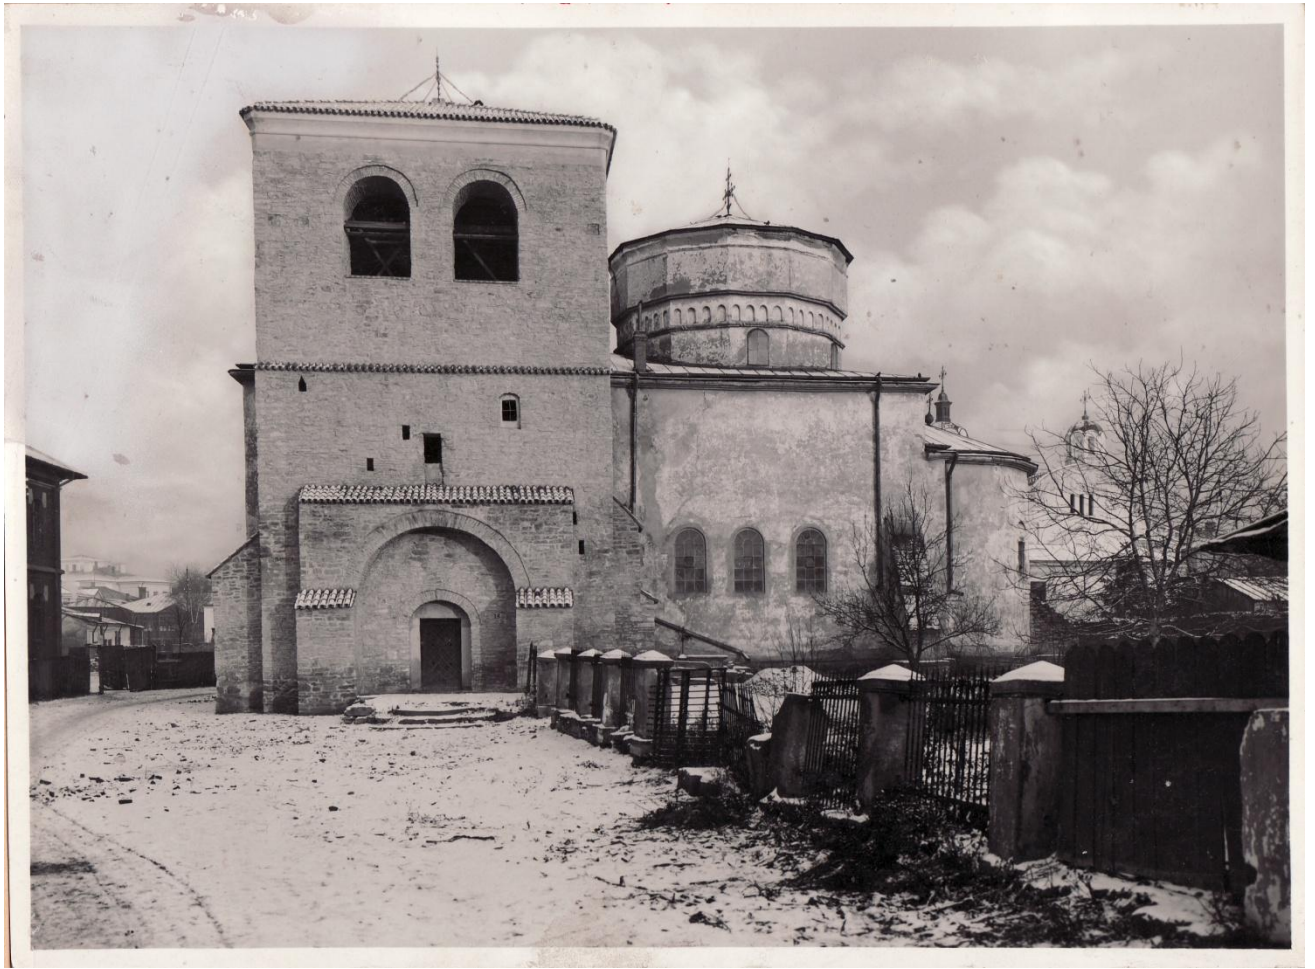
FOTO 3

3. Biserica Sfântul Sava, Iași, Biserica văzută dinspre sud după restaurarea turnului clopotniță, foto Ștefan Balș, cca. 1936, Fototeca INP
