# RESTAURATORI ROMÂNI: ARHITECTUL ȘTEFAN BALȘ (1902 – 1994)

## FIȘĂ MONUMENT RESTAURAT

**Denumire:** Mănăstirea Radu Vodă, cu hramurile "Sfânta Treime" și "Sfântul Ierarh Nectarie al Eghinei"

**Localizare:** București, Strada Radu Vodă nr. 24A

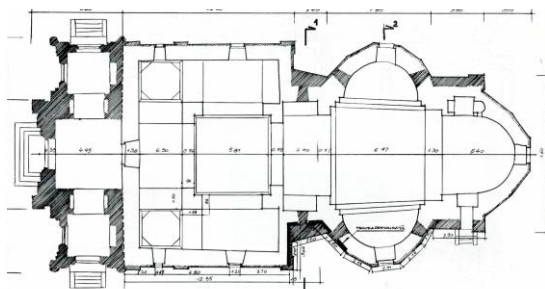
Înainte de restaurare

A doua etapă a cuprins restaurarea interiorului și a părții de deasupra cornișei bisericii, avându-l ca șef de proiect pe arhitectul Ștefan Balș. Principalele lucrări care urmau să fie rezolvate în cadrul etapei de restaurare conduse de arh. Ștefan Balș au fost următoarele:

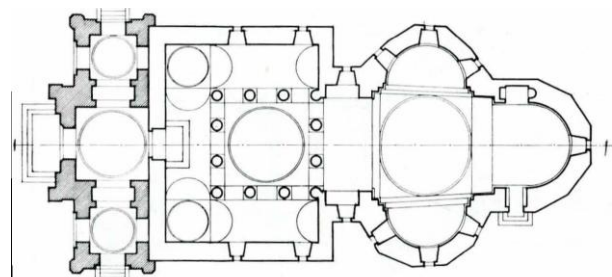
După restaurare

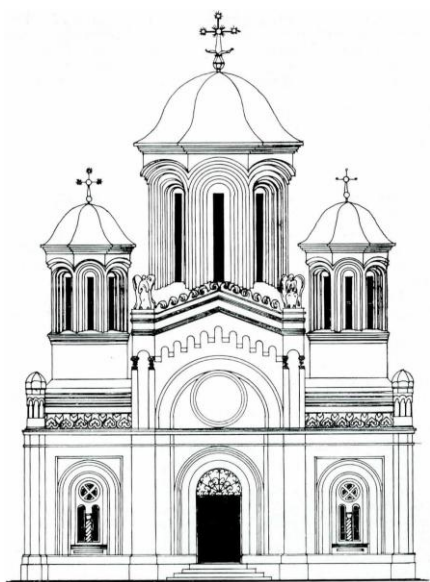
Înainte de restaurare

Decizia privind restaurarea pridvorului s-a situat între două poziții diametral opuse: Arh. Horia Teodoru susținea menținerii integrale a pridvorului în timp ce directorul D.P.C.N. susținea desființarea totală a acestuia. Corelând aceste atitudini cu sursele documentare care indicau prezența unui pridvor ridicat până la cota cornișei bisericii, decizia restauratorului a fost de a menține construcția ce adăpostește intrarea prin micșorarea acesteia cu renunțarea la frontonul central pentru o mai bună armonizare

cu volumul corpului pronaosului, respectându-se astfel atitudine de respectare a fazelor succesive de construcție din istoria monumentului.

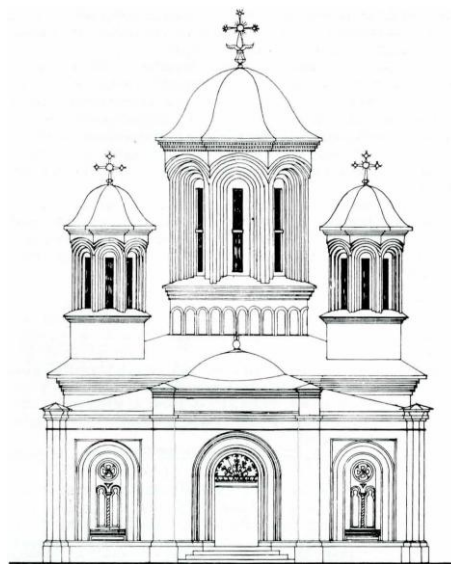
După restaurare

Pentru restaurarea pridvorului Ștefan Balș a optat pentru principiul respectării fazelor succesive de construcție din istoria monumentului.

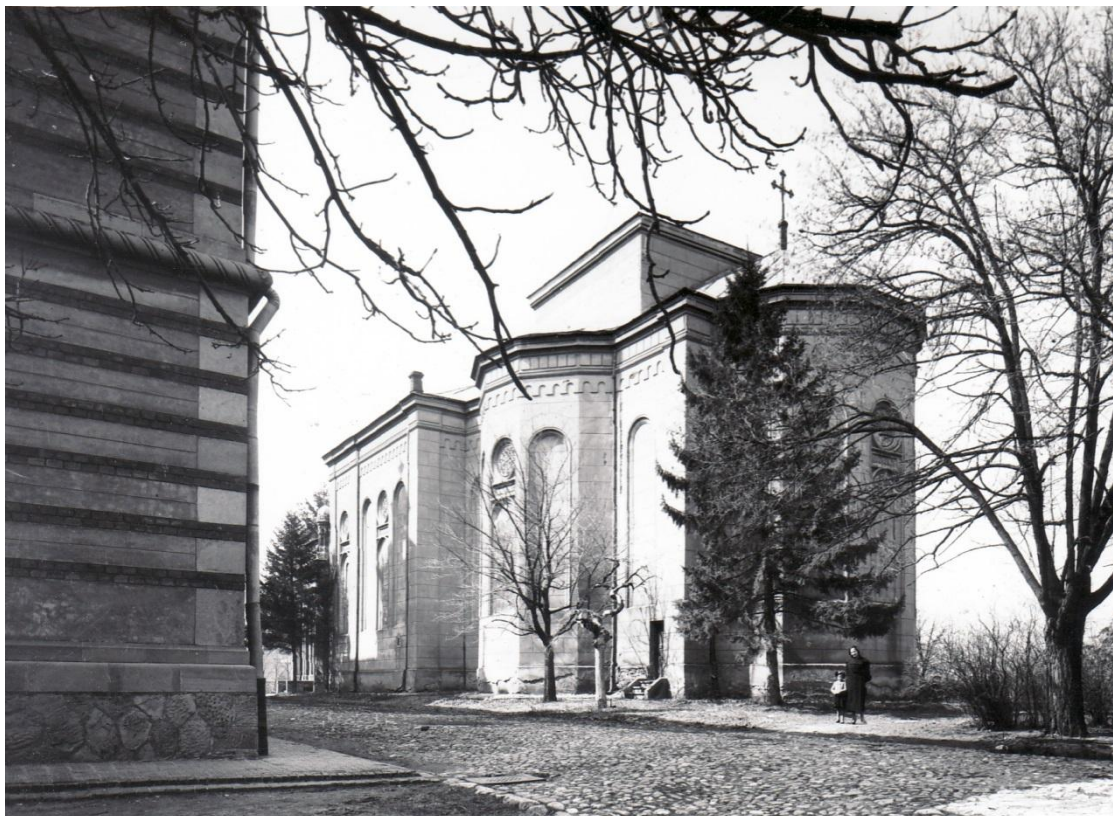
vedere sud est înainte de restaurare, foto arh. A. Petit, 1930, Arhiva INP, fond CMI;

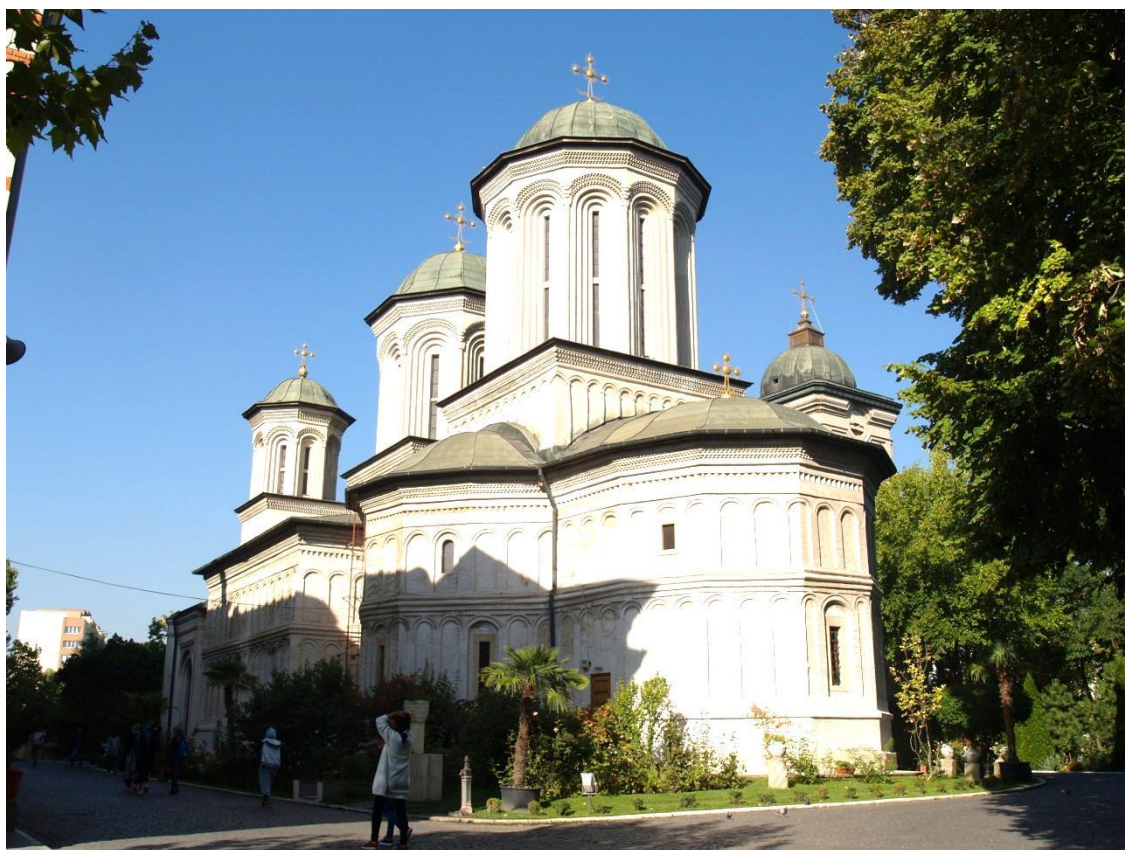
vedere sud est 2016, foto arh. Iosef Kovacs

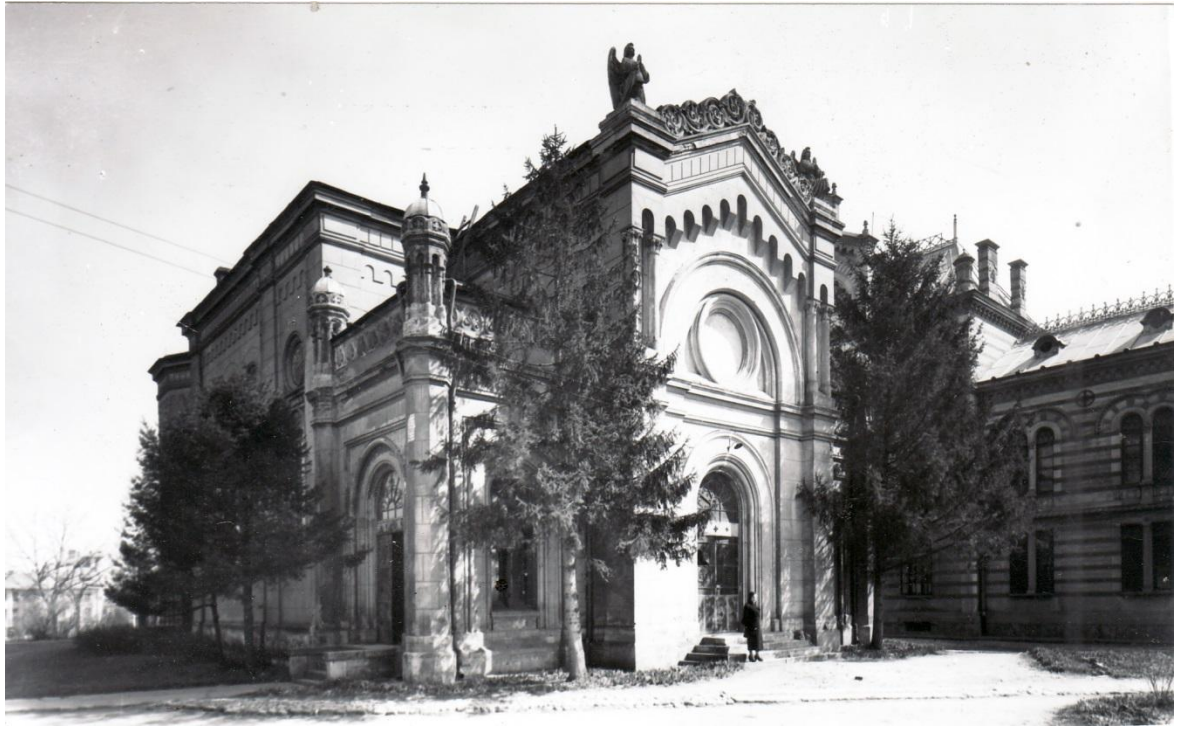
fatada vest inainte de restaurare, foto arh. A, Petit, 1930, Arhiva INP, fond CMI;

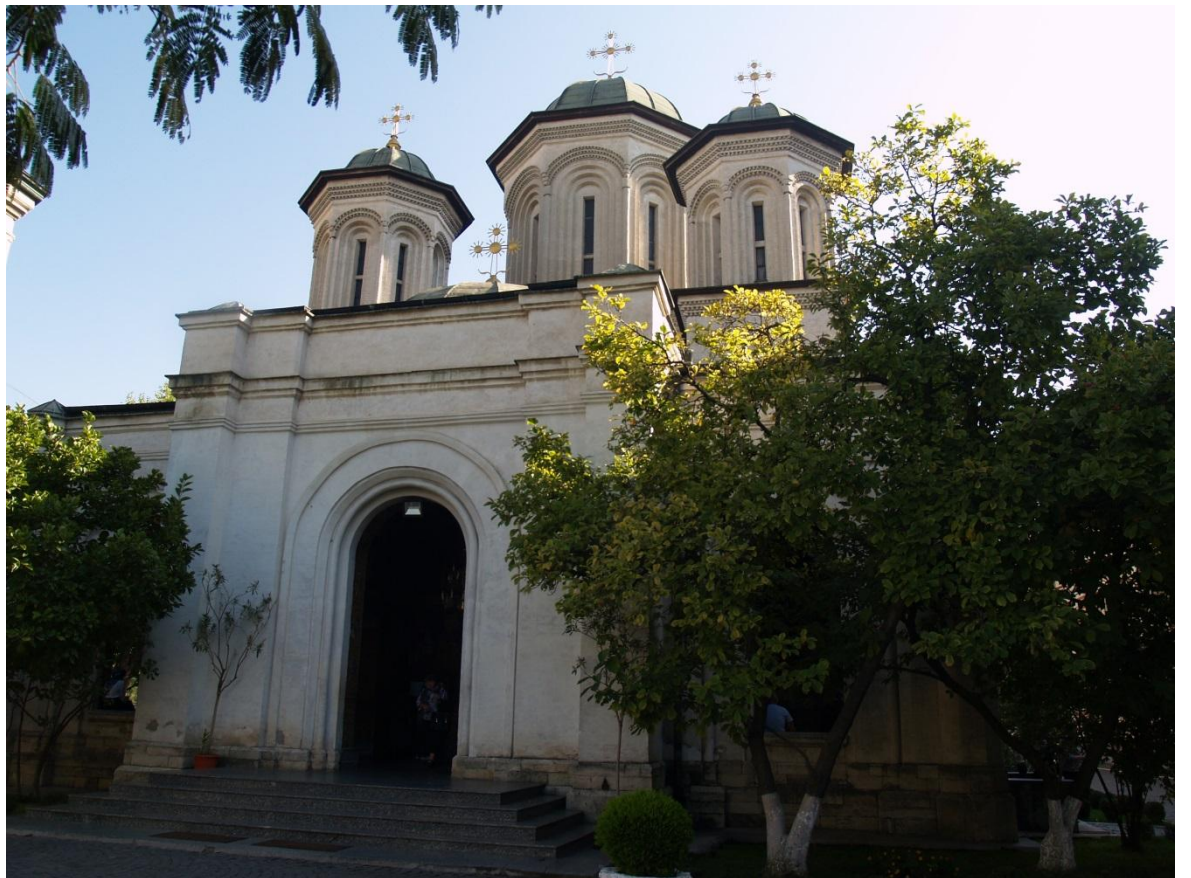
fatada vest în 2016, foto arh. Iosef Kovacs
