# RESTAURATORI ROMÂNI: ARHITECTUL ȘTEFAN BALȘ (1902 – 1994)

## FIȘĂ MONUMENT RESTAURAT

**Denumire:** Biserica "Sf. Voievozi"

**Localizare:** sat Războieni, com. Războieni, jud. Neamț

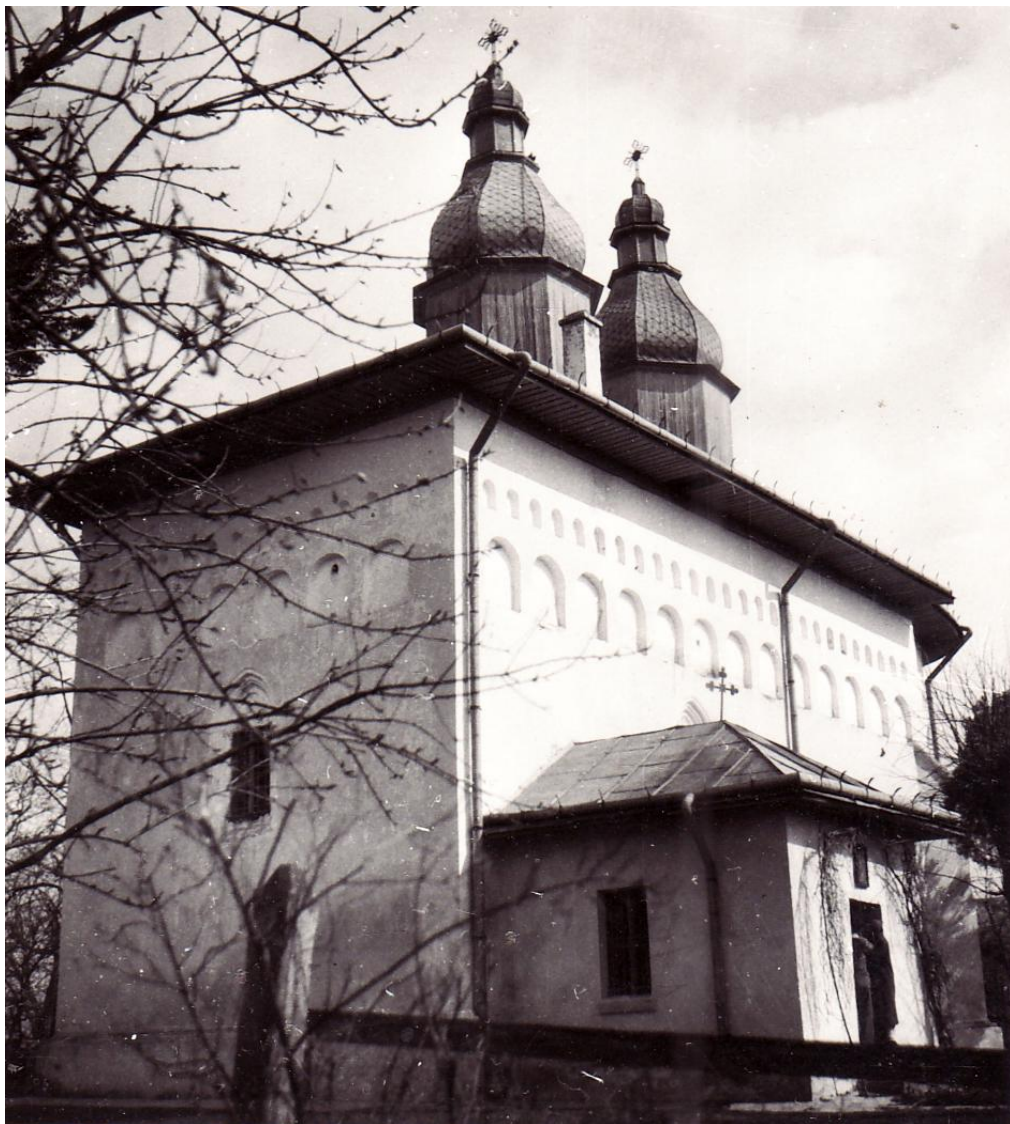
FOTO 1

În secolul al XIX-lea biserica a suferit mari transformări: în fața intrării se construiseră un pridvor, se ridicaseră două turlă din lemn, cu învelitoare din tablă, ferestrele fuseseră modificate, paramentul era acoperit de tencuială. La începutul anilor '70 ai secolului XX, urmare și a desființării mănăstirii, biserica se afla în stare avansată de degradare.

1. Biserica din Războieni înainte de restaurare, foto Gr. Doagă, 1955, fototeca I.N.P.
2. Biserica din Războieni, imagine actuală

Pe baza reprezentării bisericii dintr-o stampă din anul 1855, restauratorul înlătură pridvorul atașat laturii de sud și turlăle false, refăcând acoperișul înalt, în patru ape, cu streășină amplă și învelitoare din tablă de aramă. Zidăria este consolidată prin realizarea unor centuri perimetrăle și transversale din beton armat, amplasate la partea superioară și la nașterea bolților.

Balș înlătură tencuiala și restaurează paramentul aparent din piatră, cu câmpuri de cărămidă zugrăvită, decorații din ceramică smălțuită, ornamentat cu ocnițe și firide, restaurează și completează ancadramentele din piatră. Este refăcut timpanul dispărut al portalului de la intrarea în biserică. În interior sunt decapate straturile de tencuială și zugrăveală suprapuse și este pus în valoare sistemul decorativ din cărămizi smălțuite alternând cu tencuială albă și cărămizi zugrăvite. Pardoseala din scânduri este înlocuită cu lepezi de piatră.
