# **STUDII SI LUCRARI DE RESTAURARE**

**DIRECTIA MONUMENTELOR ISTORICE**

## RESTAURAREA MANASTIRII GURA MOTRULUI.

Stefan Balș.

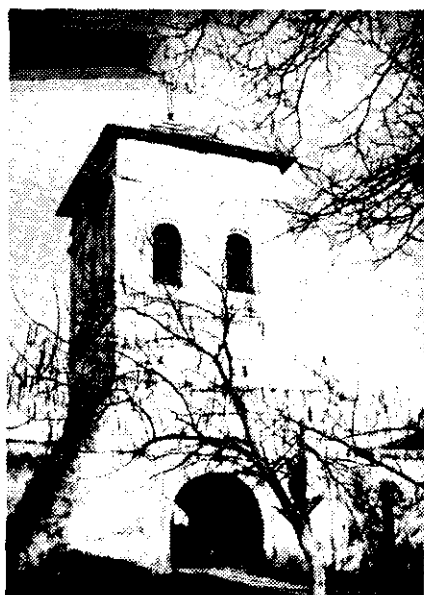
Fig.23. Turnul clopotniță - fațade de est după restaurare.

Prin restaurarea actuală, cornișa a fost coborâtă la vechiul său nivel și refăcută cu zimți de cărămidă după modelul bisericii.

Au fost refăcute de asemenea ciubucele de colț care fuseseră înlocuite cu pilaștri cu profile clasice, precum și firida aflată în fațada est deasupra arcadei intrării, al cărei ancadrament fusese cioplit și care dispăruse, fiind umplută cu zidărie. Două rânduri de centuri de beton armat turnate în grosimea zidăriei, în canalele rămase goale de pe urma putrezirii fostelor grinzi de lemn de legătură, au întărit în mod temeinic zidăria de jur împrejurul turnului.
