# **MONUMENTE ISTORICE STUDII SI LUCRARI DE RESTAURARE**

## RESTAURAREA CETĂȚII ȚĂRĂNEȘTI DIN CILNIC

*Ștefan Balș*

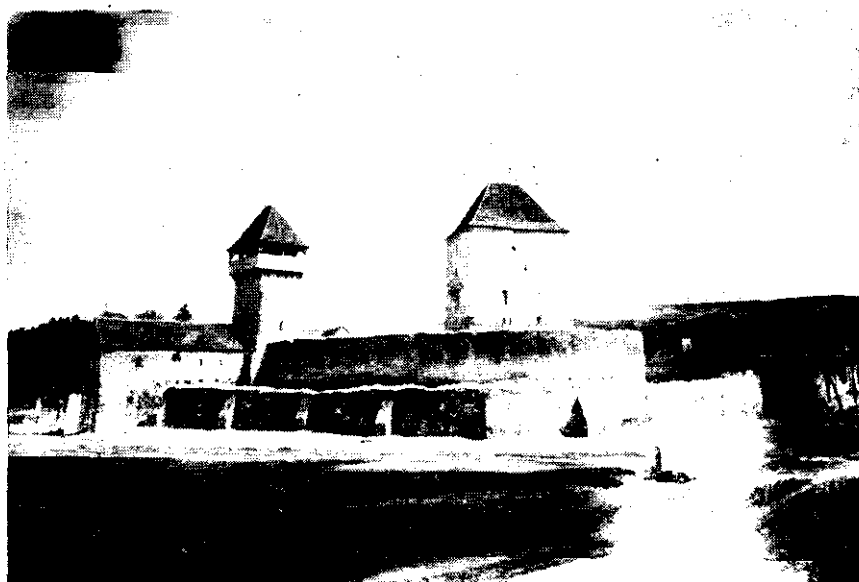
1. Vedere generală a cetății din Cîlnic.

O asemenea cetate cu donjon este și cetatea din Cîlnic de curînd cercetată și consolidată prin grija Direcției Monumentelor Istorice (fig. 1).

În comuna Cîlnic, la 13 km sud-est de orașul Sebeș-Alba, în mijlocul satului de astăzi, se păstrează o veche cetate medievală. Cu toate lipsurile și degradările suferite și înfățișarea ruinată a zidurilor sale, ea apare încă impunătoare.

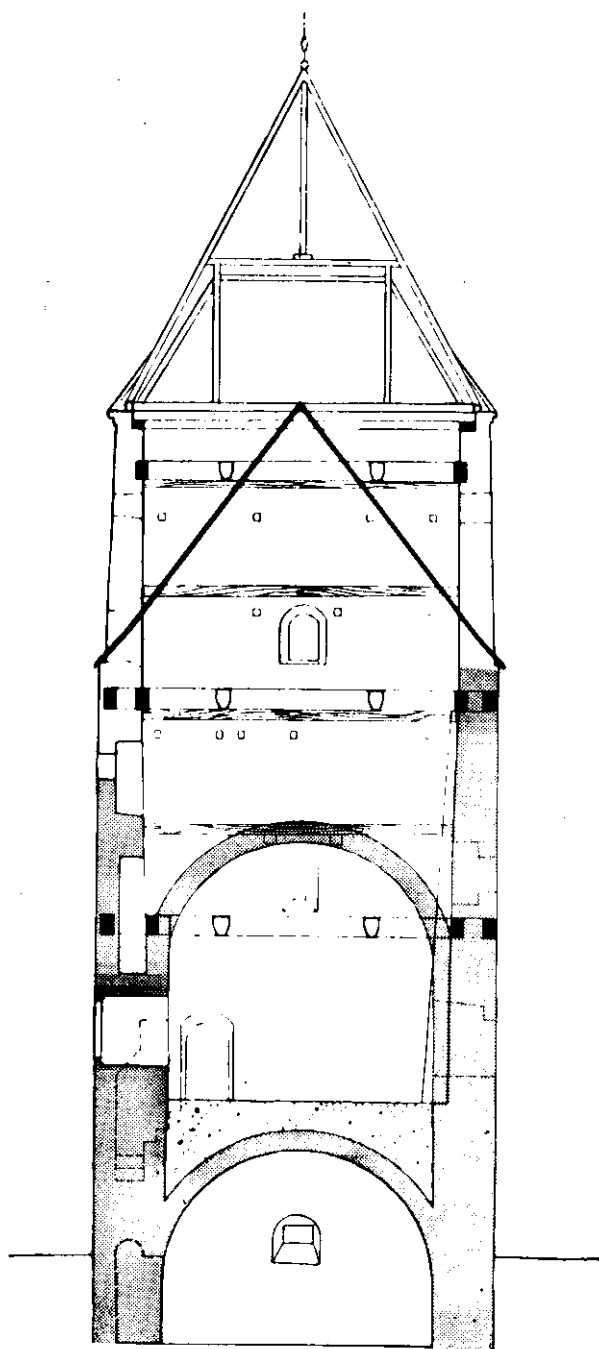
6. Turnul Siegfried, secțiune.

Turnul Siegfried (fig. 5 și 6), de plan dreptunghiular, cu ziduri de aproape 1 m grosime, ridicate pe 20 m înălțime, cuprinde o pivniță cu boltă semicilindrică de piatră, legată cu exteriorul printr-o ușă spartă ulterior și o încăpere la etaj, accesibilă prin scări exterioare azi dispărute, care păstrează încă timpanele laterale ale unei bolți prăbușite, identică cu prima. Deasupra se mai văd grinzile unor foste planșee de lemn ridicate pe alte patru etaje. Un acoperiș în patru ape, cu învelitoare de țiglă, se înalță cu încă 7 m peste nivelul cornișei.

Nivelul superior al turnului în prima fază de construcție apare în mod vizibil în interior, determinat prin urmele tronconice ale hornului unui fost cămin, rămase încastrate în zidărie, care se ridică îngustându-se pînă la un anumit nivel, corespunzător unei retrageri a zidăriei în fațade. Această primă

construcție cuprindea deci cele două încăperi boltite inferioare, adică pivnița pentru alimente și sala mare, deasupra căruia se mai găsea un etaj neboltit pentru locuințe. Sala primului etaj, pe lângă cele două uși exterioare zăvorâte cu druguri de lemn alunecând în grosimea zidului și accesibile probabil prin scări mobile de lemn, mai avea și un rând de ferestre de dimensiuni destul de mari, împodobite cu ancadrame profilate de piatră, prevăzute cu trafor treflat și colonetă mediană, din care unul este păstrat încă „in situ” pe latura nord (fig. 7). Deși lucrate rudimentar, prezența acestor elemente ne arată totuși o preocupare de finisaj, oarecum necorespunzătoare unui turn de apărare și confirmă folosirea inițială a clădirii ca locuință.

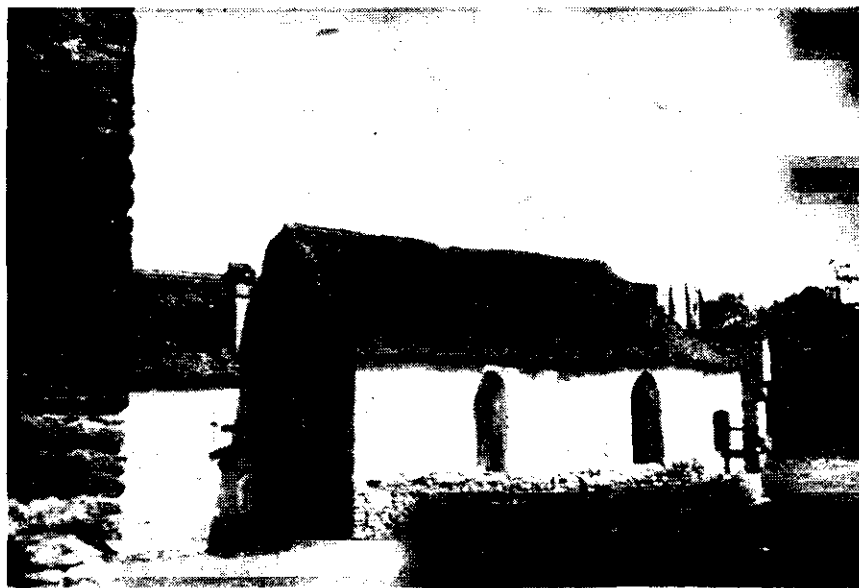
9. Capela.

Descoperirile făcute la această clădire, în cursul executării simplelor reparații prevăzute, au fost pe cît de neașteptate, pe atît de interesante (fig. 9, 10, 11 a și 11 b).

Înainte de începerea lucrărilor, capela părea a fi un monument fără elemente valoroase, în afară de ancadramentul de piatră în arc ușor frînt al ușii de intrare și de cafasul de lemn din veacul al XIX-lea, cu panouri pictate, frumos exemplar de artă populară a regiunii.

1. Cele două ferestre înalte în arc frînt din peretele sud al navei s-au dovedit a fi de dată mai recentă, înlocuind trei ferestre mai vechi de format dreptunghiular, ușor arcuite în partea superioară. O fereastră de același tip a fost găsită și redeschisă pe latura vest.

2. Sub acest rînd de ferestre, în partea inferioară a pereților și la mică înălțime peste nivelul pardoselii, s-a descoperit un al doilea rînd de ferestre de formatul metrezelor de tragere, cîte trei pe fiecare latură a navei, dovedind o preocupare de apărare similară cu acțiunea de întărire a așezării din cursul veacului al XV-lea.

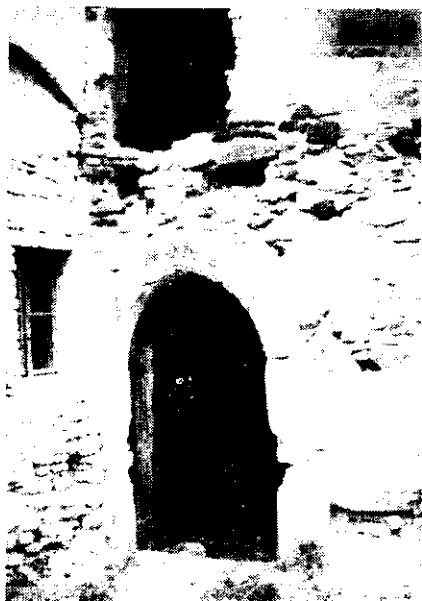
10. Portalul capelei.  
10. Portail de la chapelle.
