# BULETINUL

# MONUMENTELOR ISTORICE

# CASA DIN LEORDENI

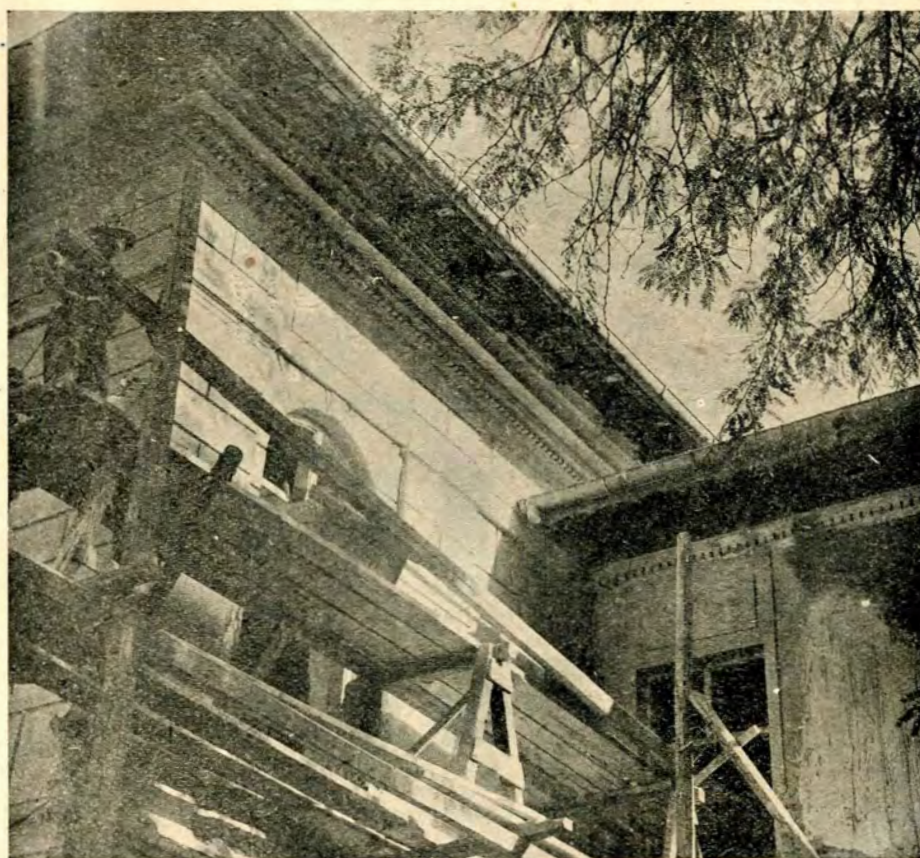
Fig. 4. — Strașina mare

a bolților de cărămidă, are un acoperiș cu pantă mică, învelit cu tablă<sup>1</sup>, cu o strașină pe căpriori,

azi înfundată<sup>2</sup>, înalt ieșită în afară pentru apărarea pereților (fig. 4).

<sup>1</sup> Vechea învelitoare era de șindrilă.

<sup>2</sup> În urma ultimelor reparații s'a desfundat strașina la partea centrală a clădirii, lăsându-se căpriorii aparenti.

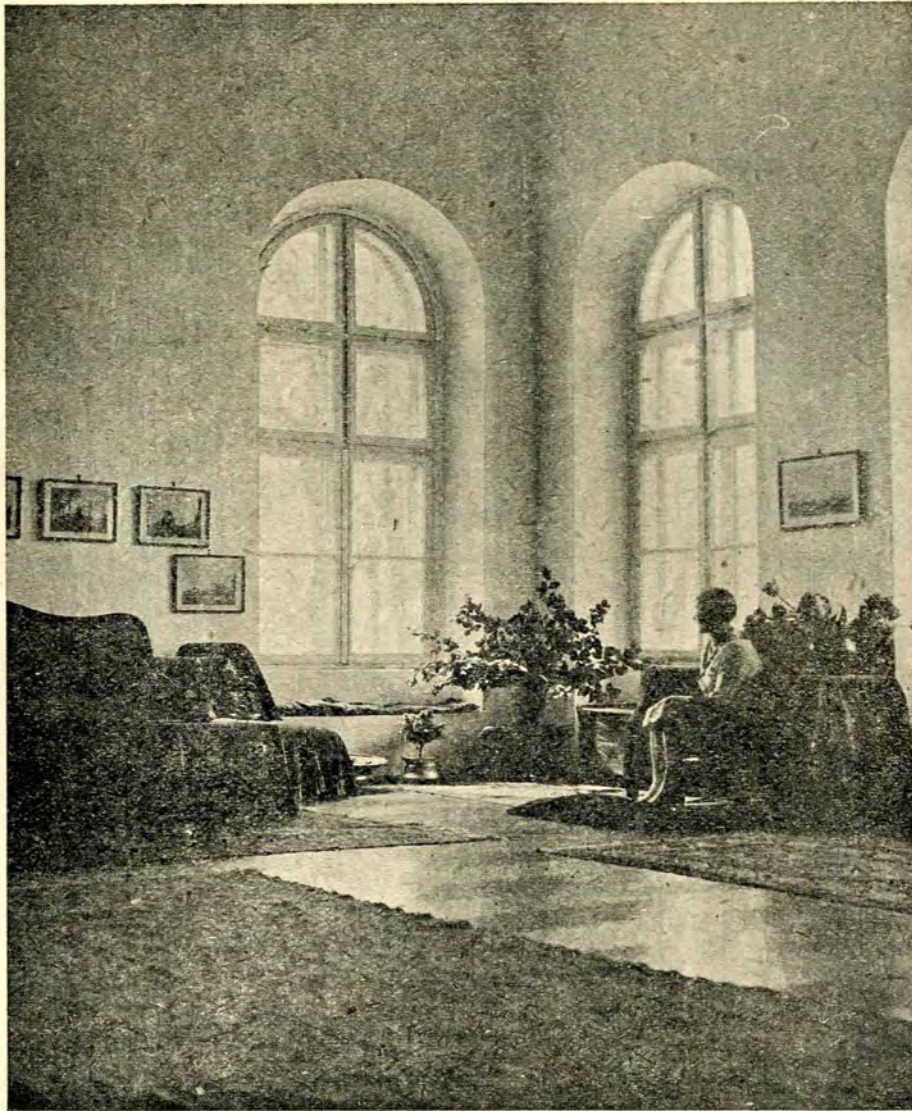
Fig. 11. — Ferestrele salonului la etaj

Această dispoziție atât de puțin obișnuită, ne arată întipărită în zidărie adâncă transformare a morăvurilor țării, petrecută în timp de un veac și jumătate, trecându-se dela întunecoasele construcții cu pereți și bolți masive din vremea lui Matei. Basarab la saloanele mari și luminoase cu ferestre înalte și largi, a caselor din veacul al XIX-lea (fig. 11).
