privitor la propunerea de premiere a colectivului de arhitecți, ingineri și executanți care au realizat lucrările de restaurare a bisericii Sf.Gheorghe din Pitești pe intervalul 1964 - 1968, în cadrul Direcției Monumentelor Istorice.

## **Restaurarea bisericii Sf.Gheorghe din Pitești.**

# Biserica Sf. Gheorghe din Pitești

monument istoric înălțat în 1656  
de Constantin Serban Basarab  
- restaurată în anii 1964-1968  
de Direcția Monumentelor Istorice

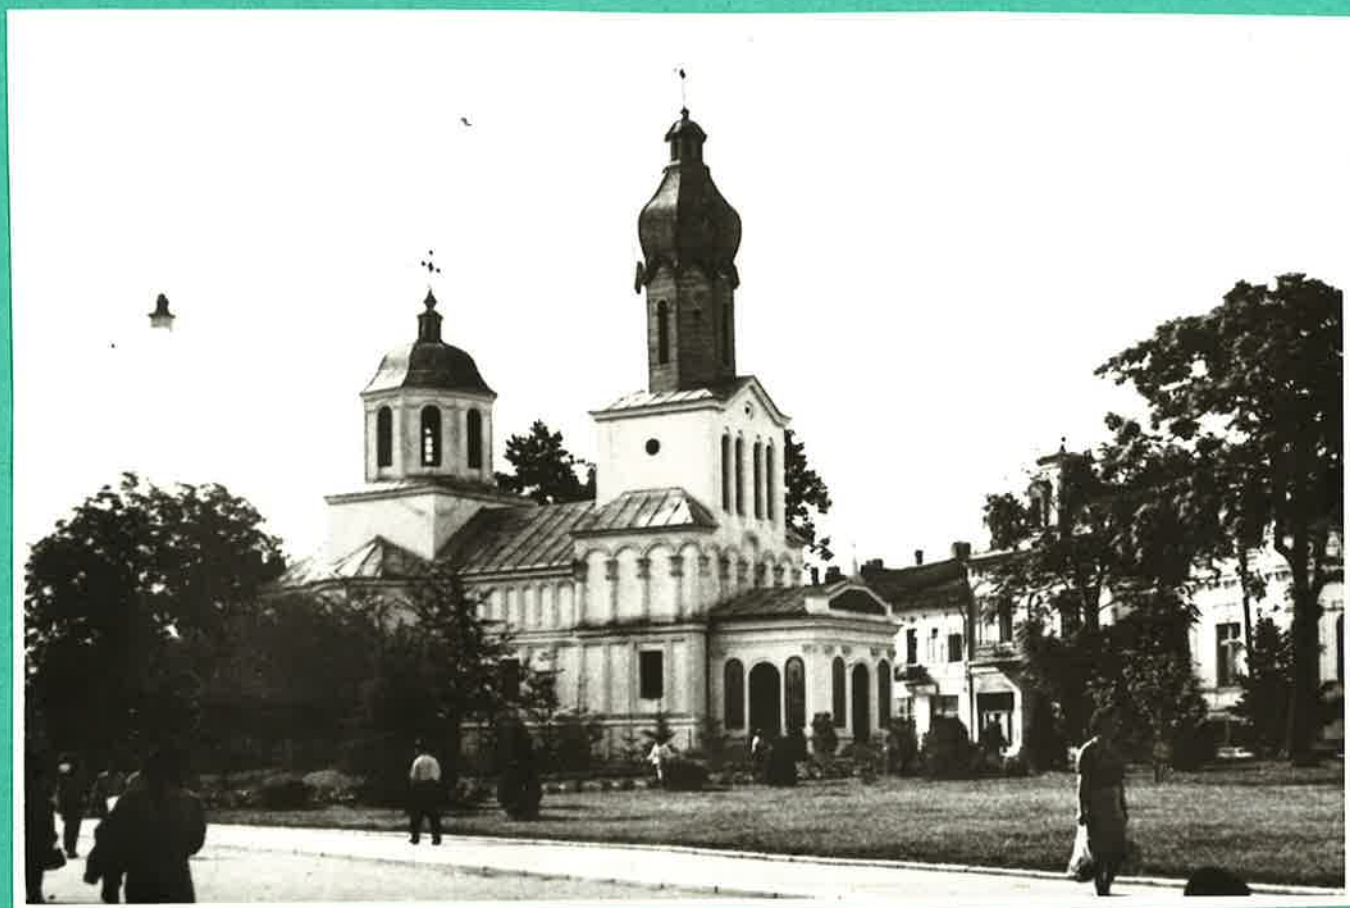
Biserica înainte de restaurare (1963)  
fațada de Nord-Vest

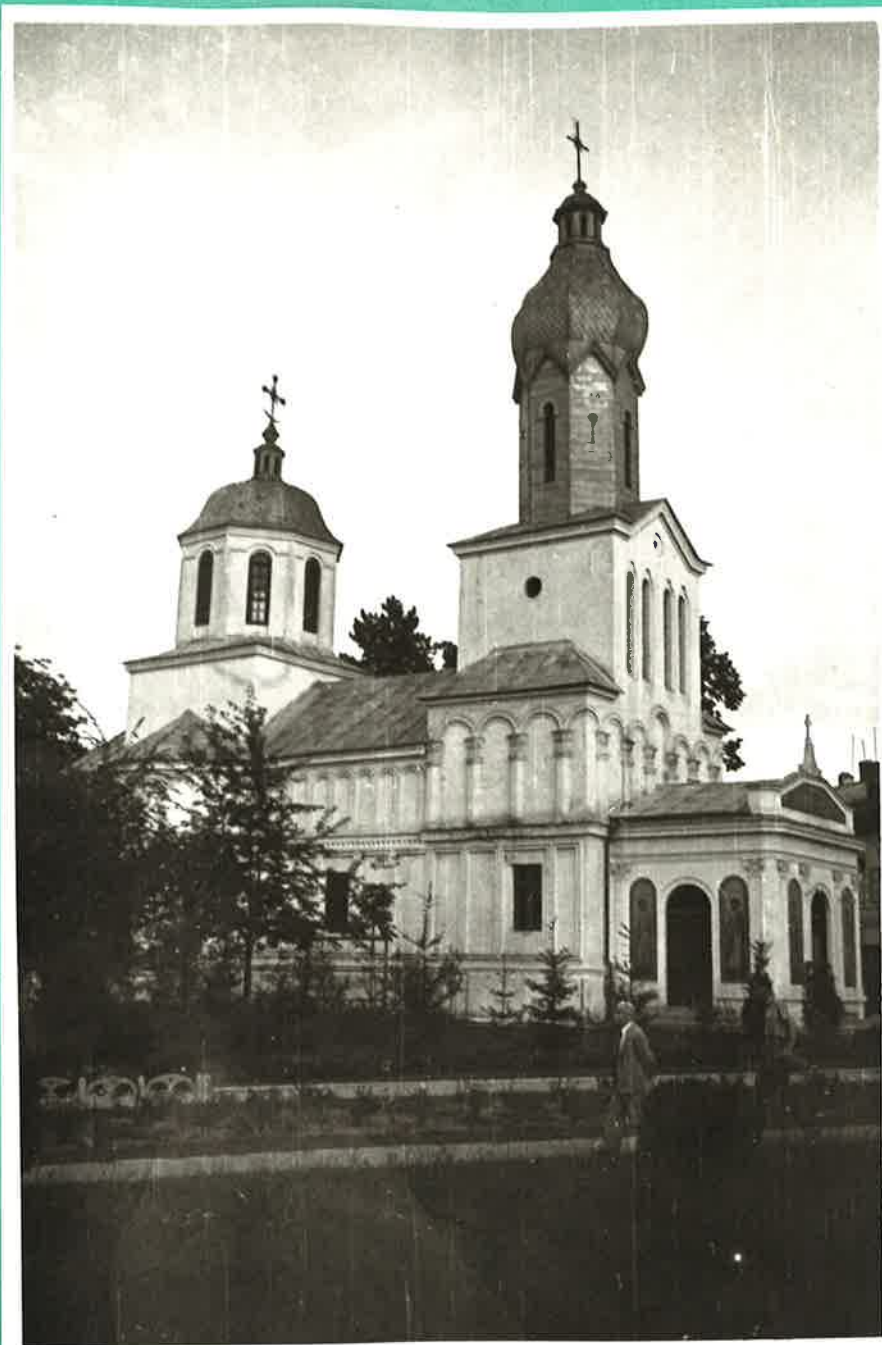
Biserica înainte de restaurare  
fațada de Nord-Vest

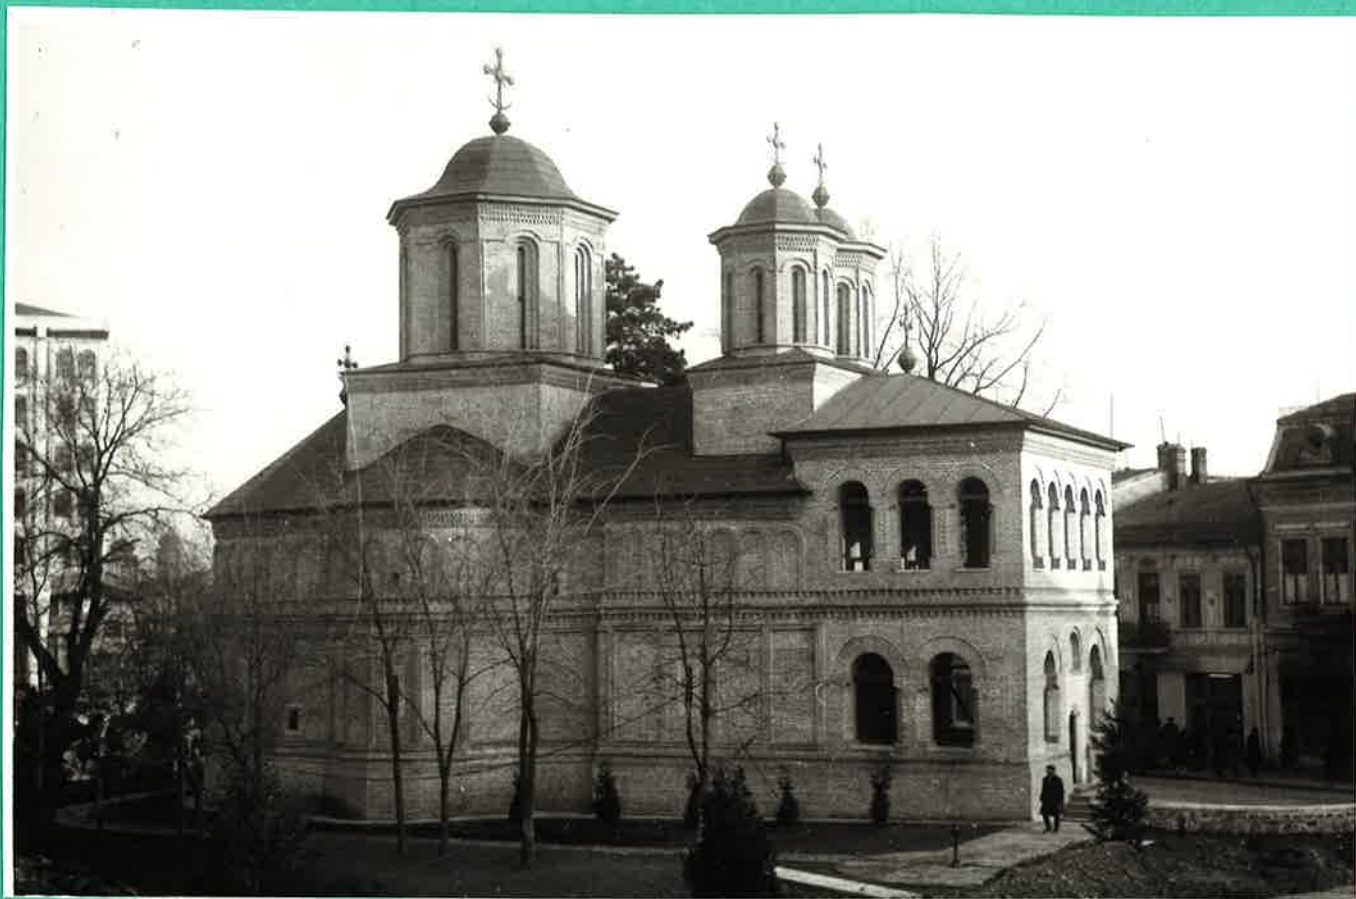
Biserica după restaurare  
fațada de Nord - Vest

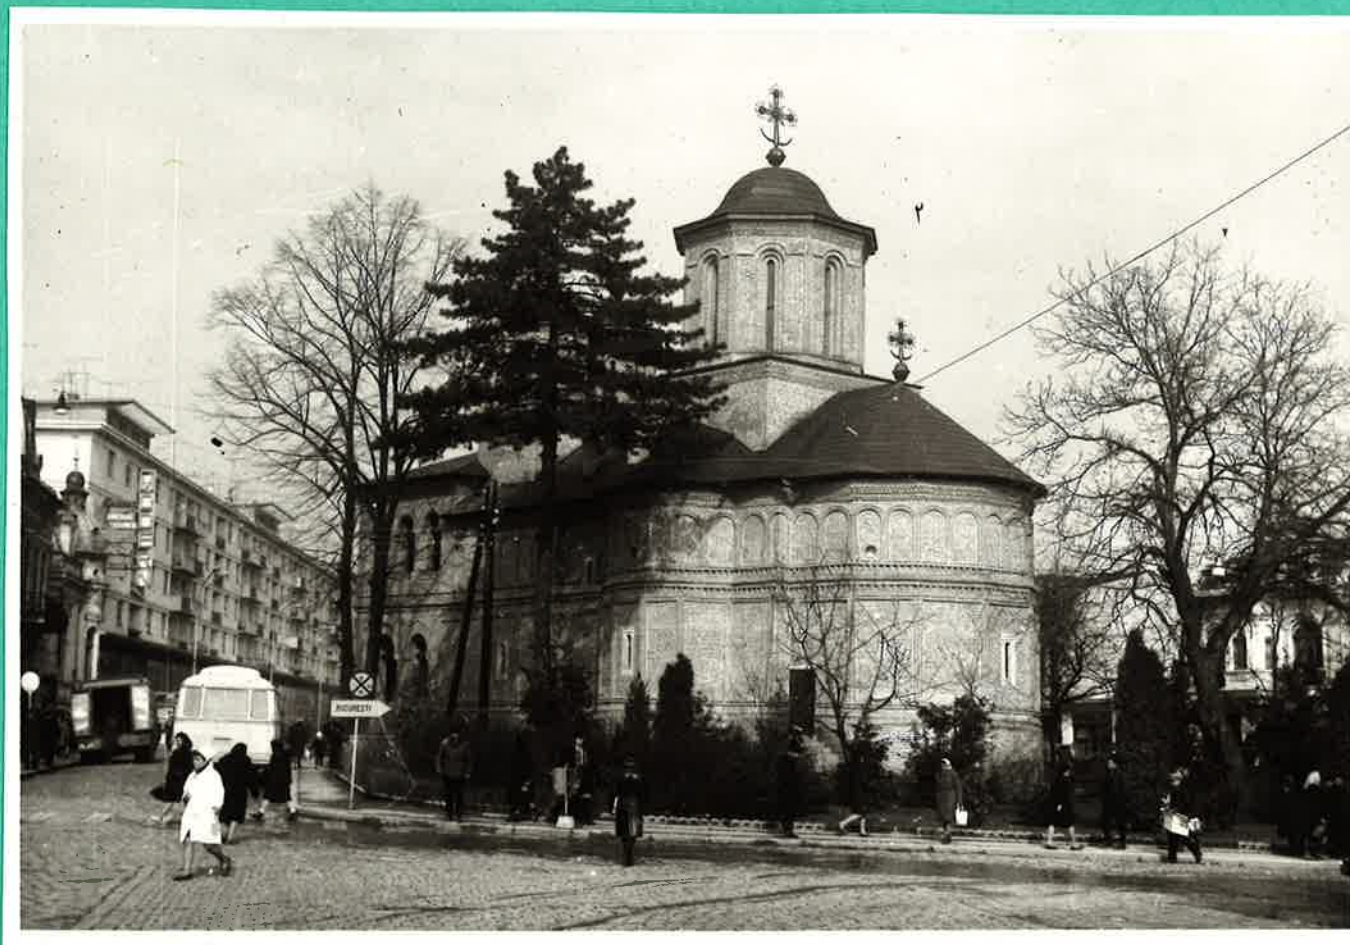
Biserica după restaurare  
fațada de Sud-Est

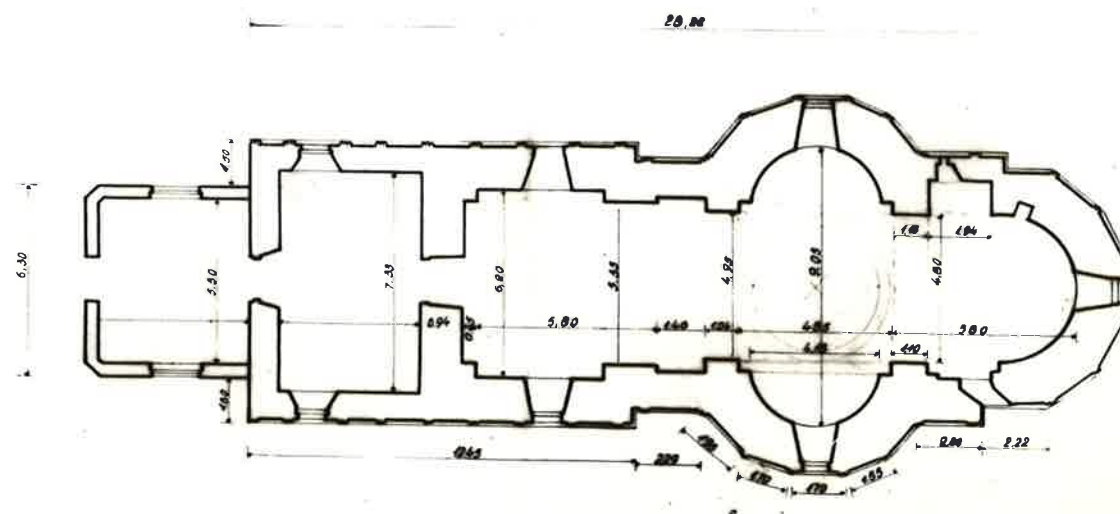
Planul înainte de restaurare

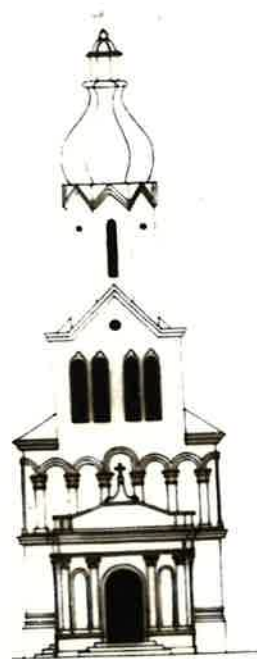
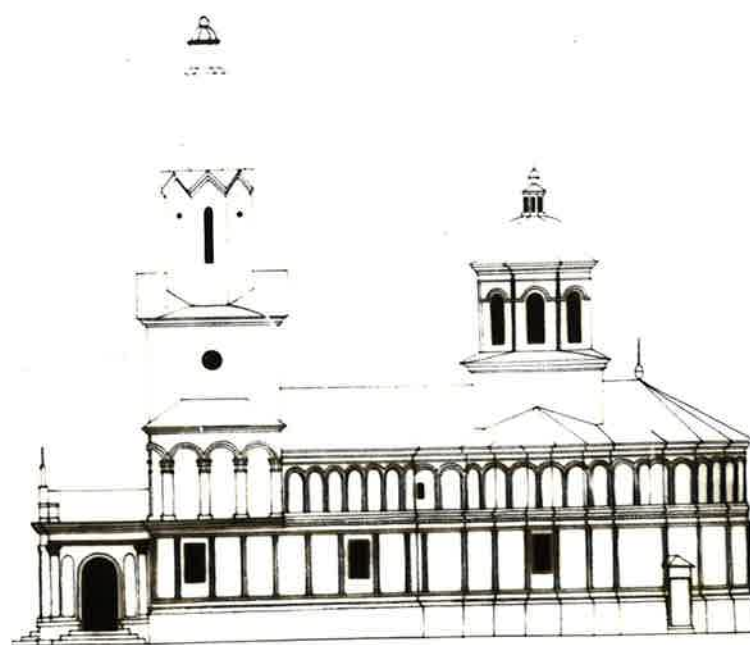
Fațadele Vest și Sud  
înainte de restaurare

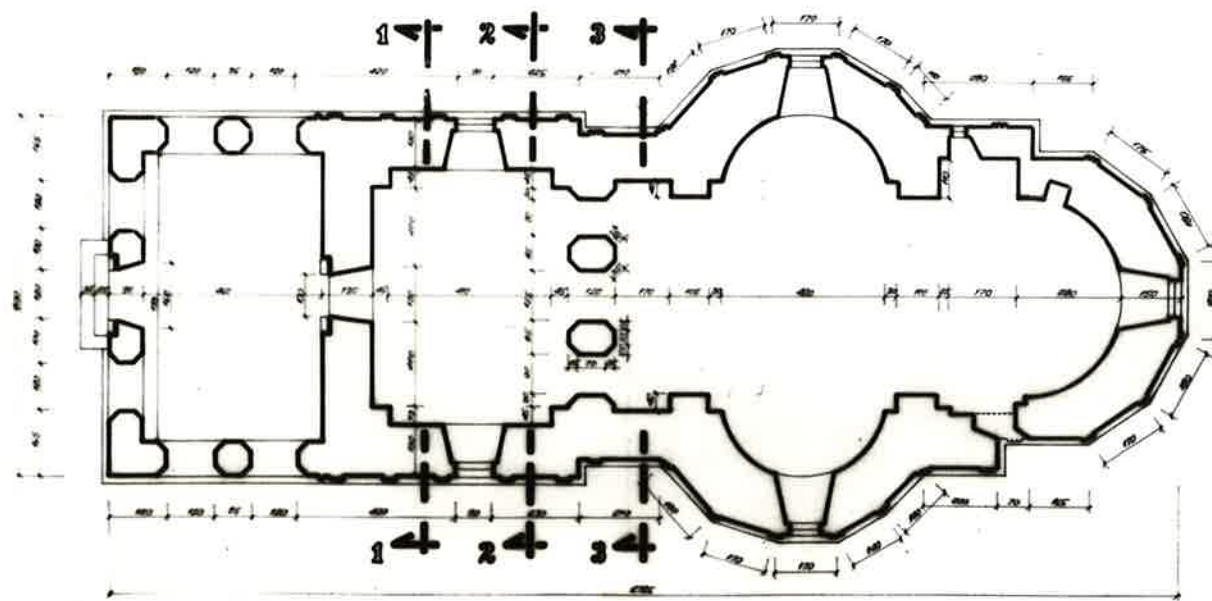
Planul după restaurare

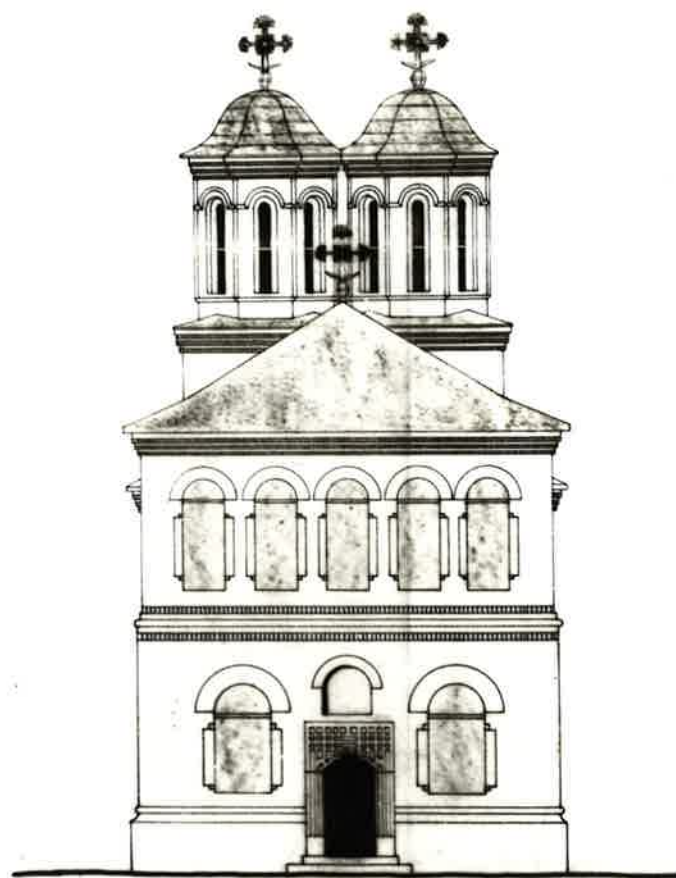
Fațada Vest după restaurare

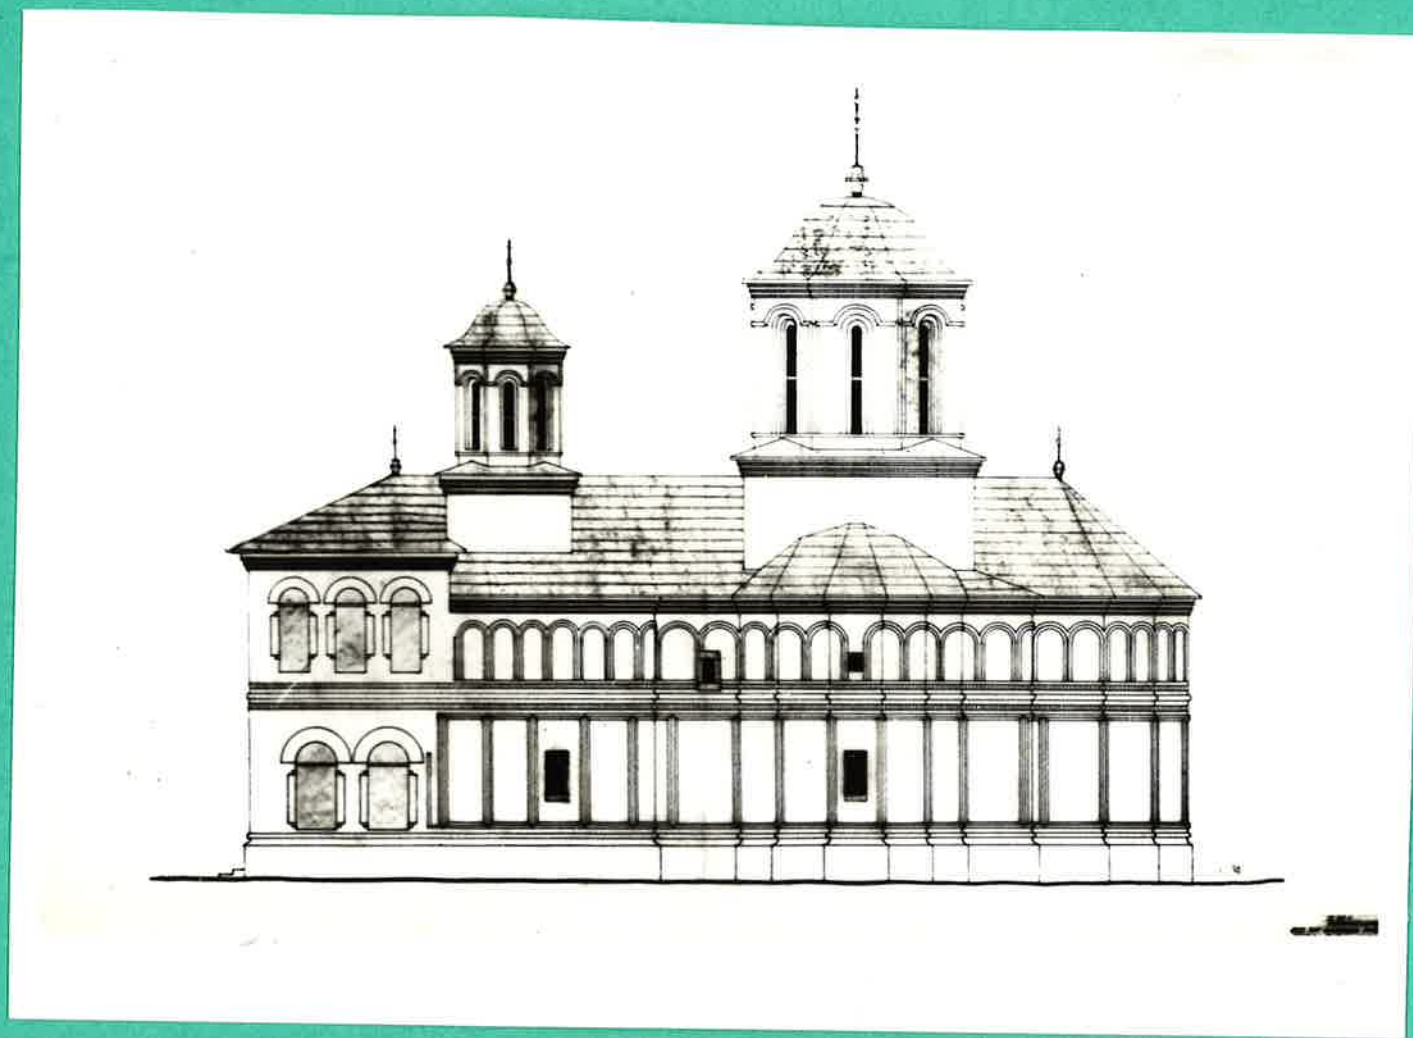
Fațada Sud după restaurare

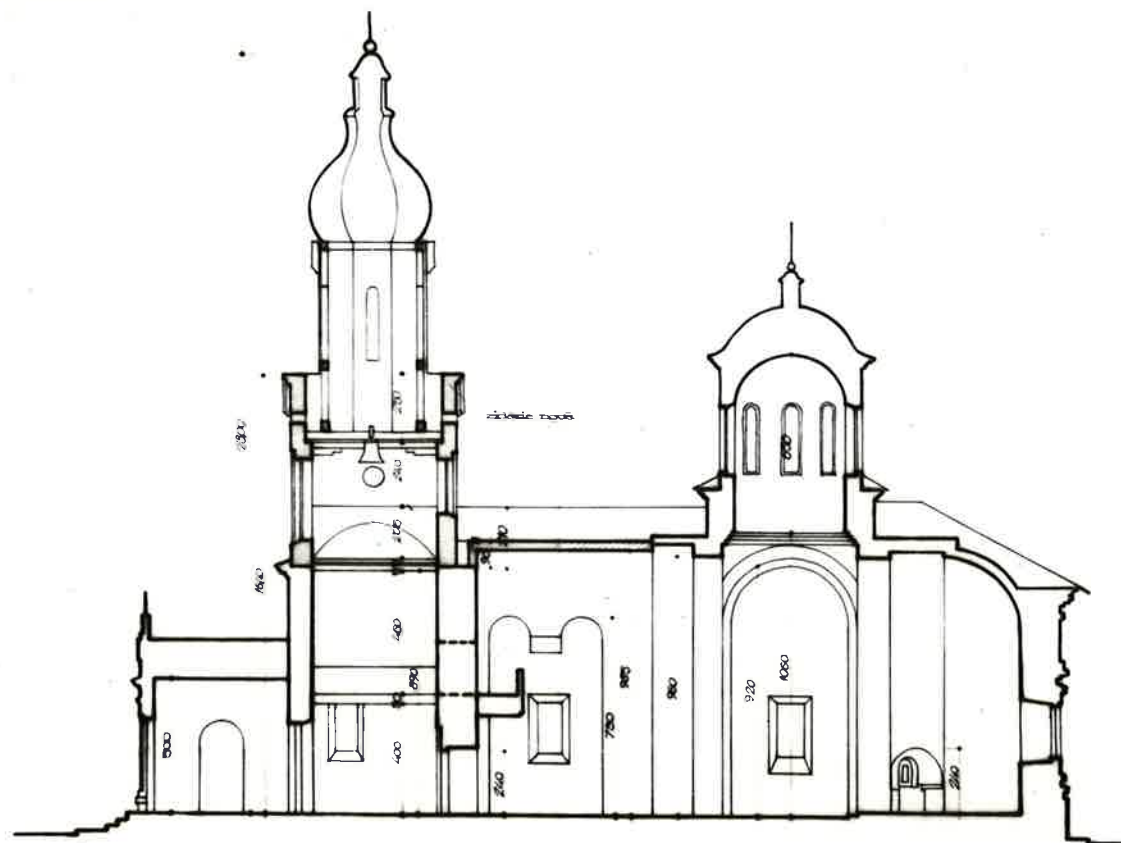
secțiune longitudinală - relevu -

Secție înainte de restaurare

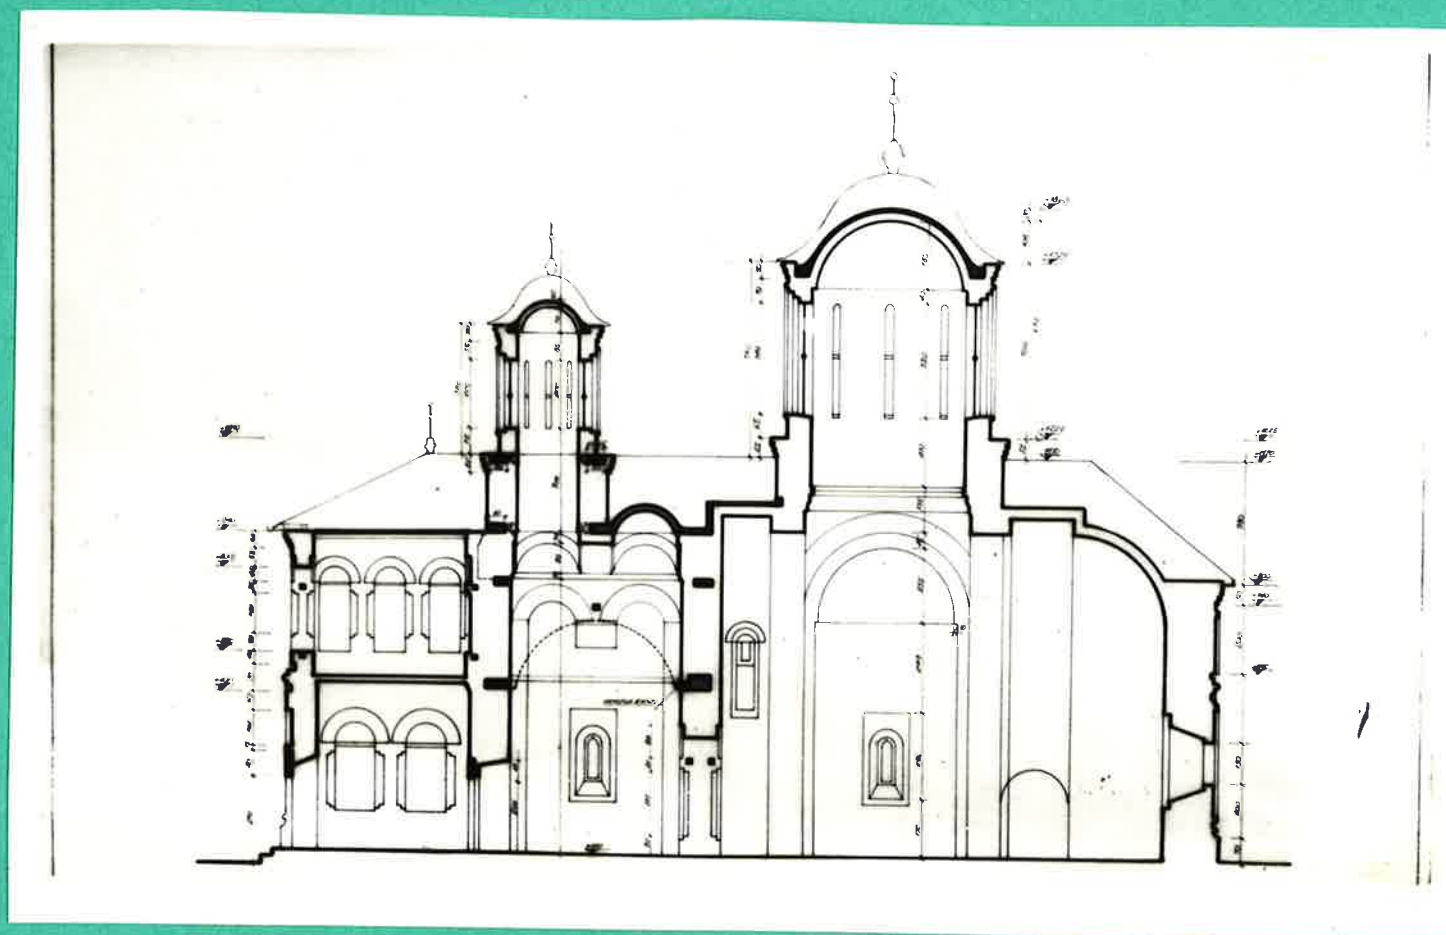
Secție după restaurare

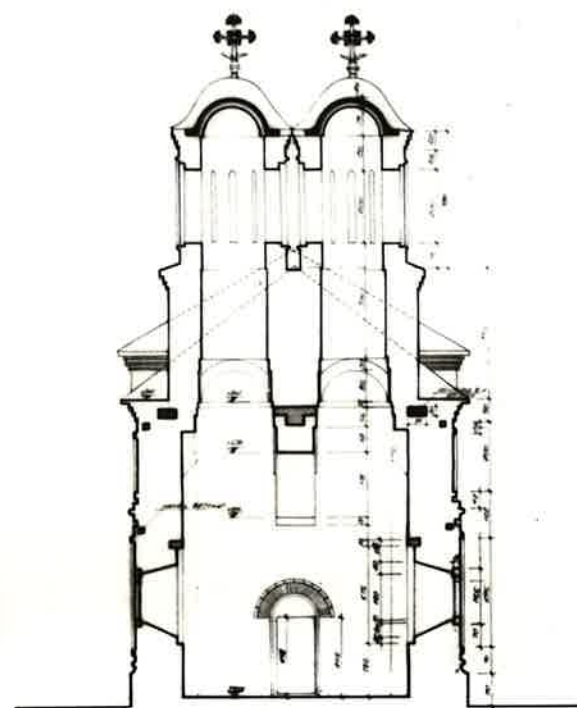
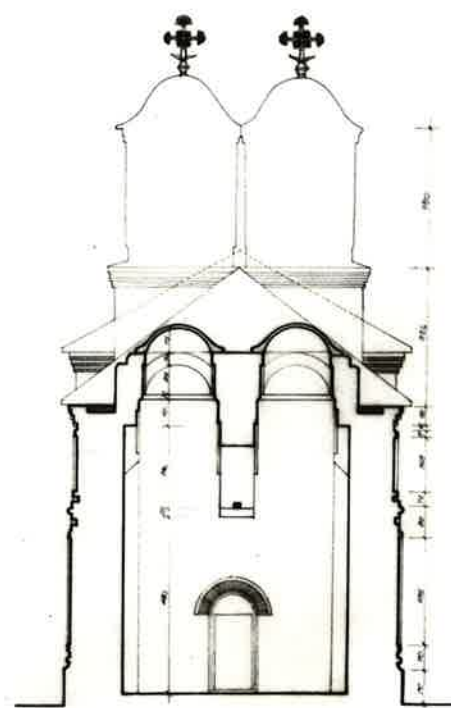
SECȚIE 1-1

SECȚIE 2-2

Secții transversale după restaurare

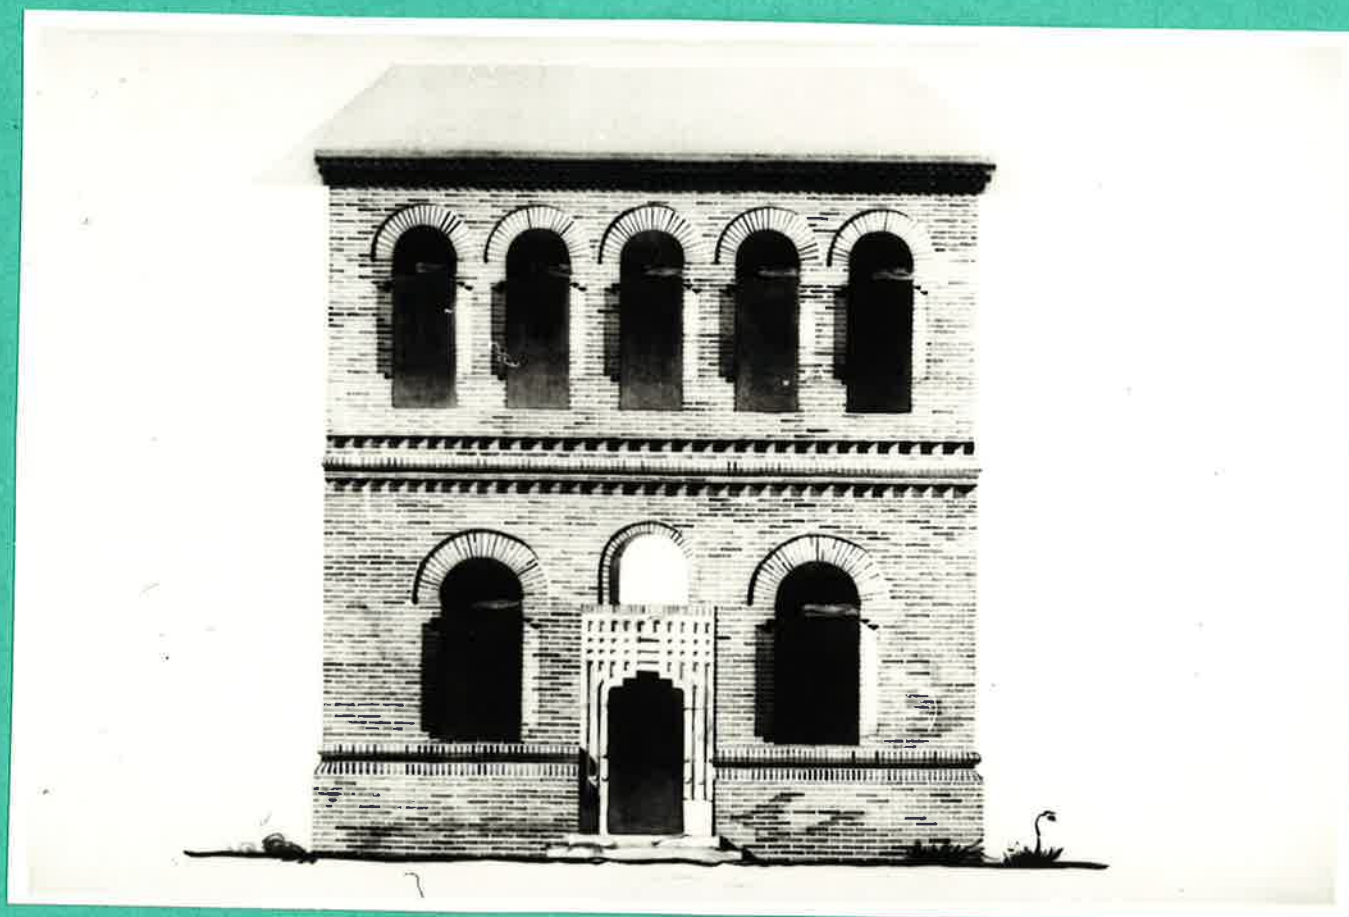
Fațada Vest - proiect de restaurare

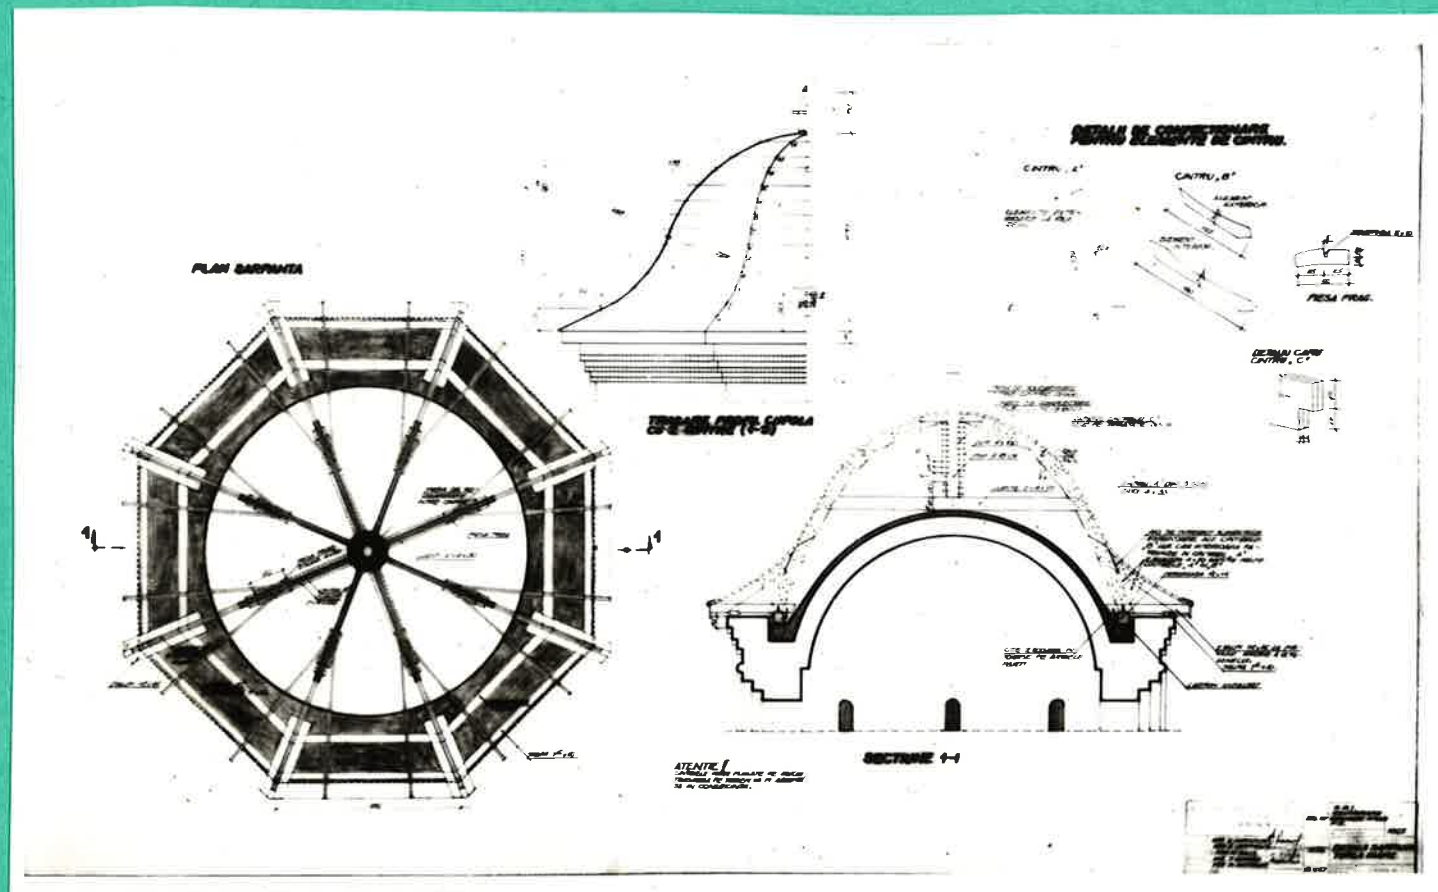
Turla naosului șarpantă

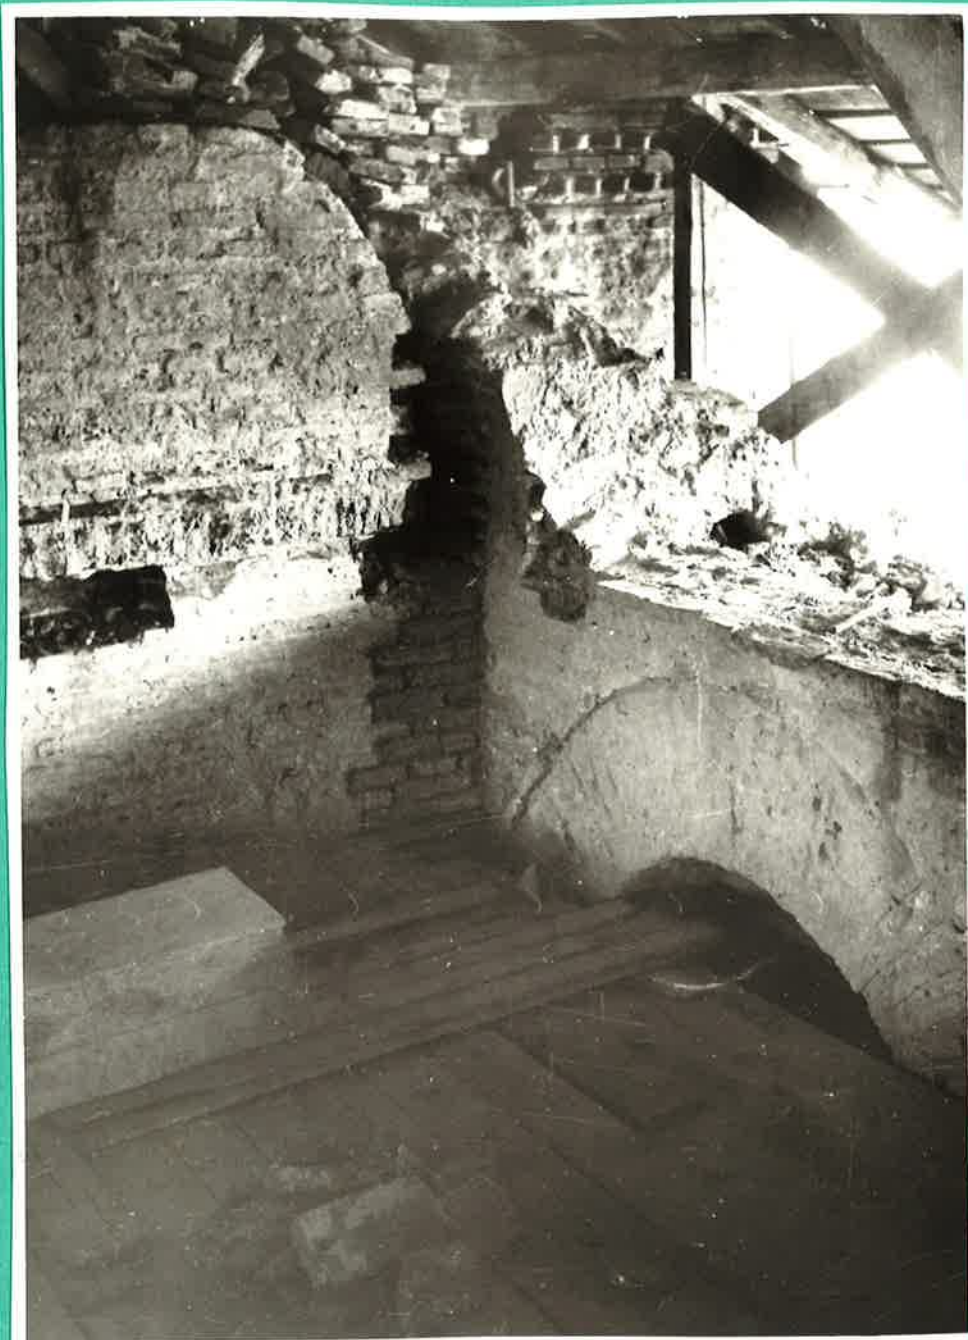
16  
Pronaosul - urmele  
boltilor in coltul N-V

- Restaurarea arcului median pe console de piatră și bolților pronaosului pe baza resturilor de arce și pendentive descoperite după dărîmarea bolții cilindrice existente.

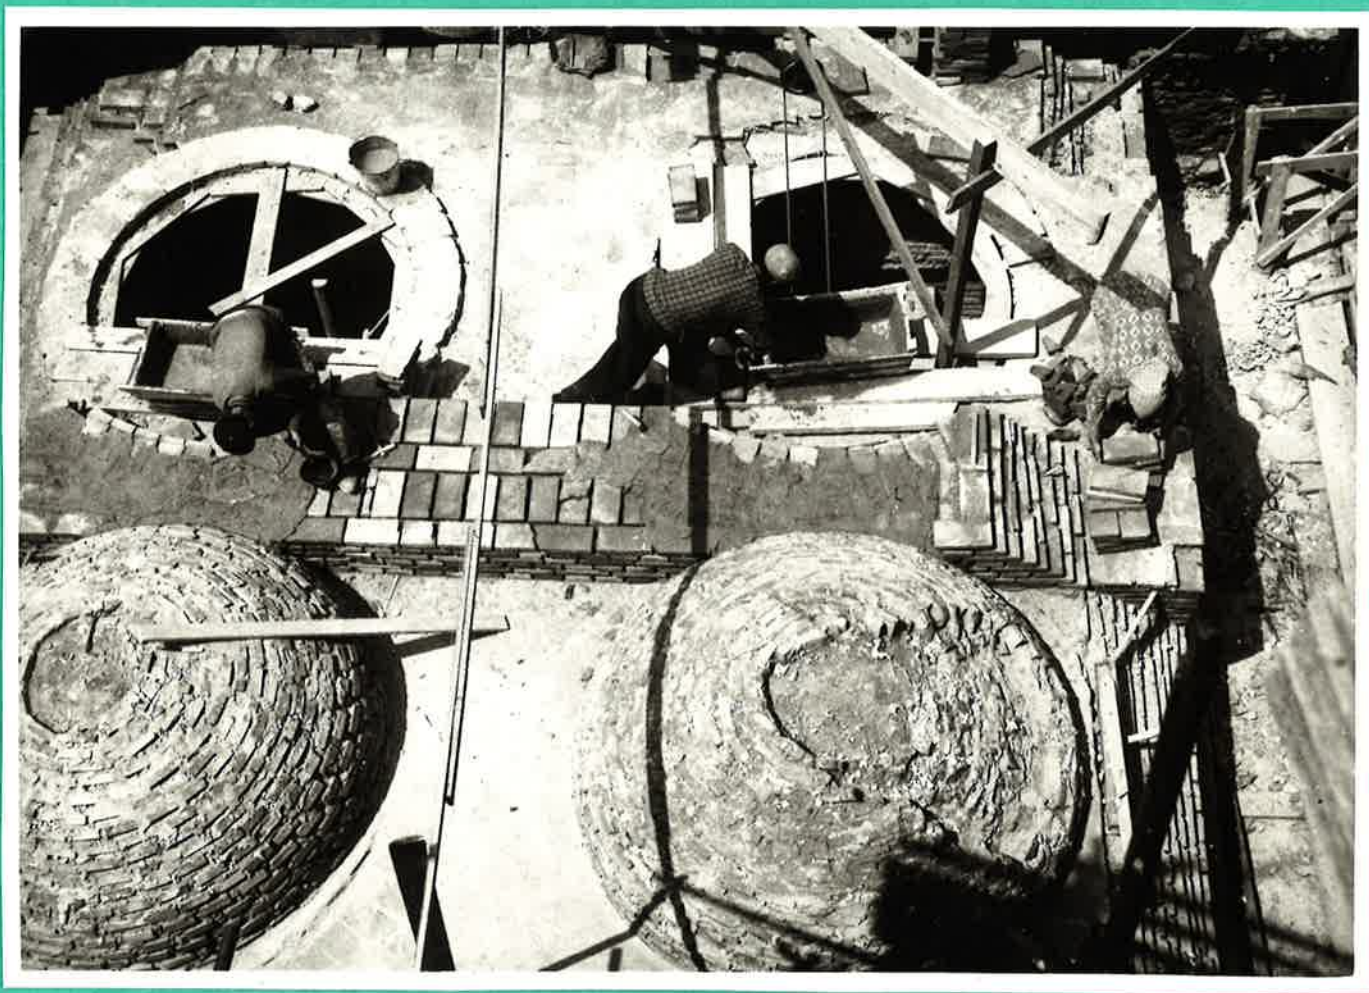
Fronaosul - refacerea boltilor

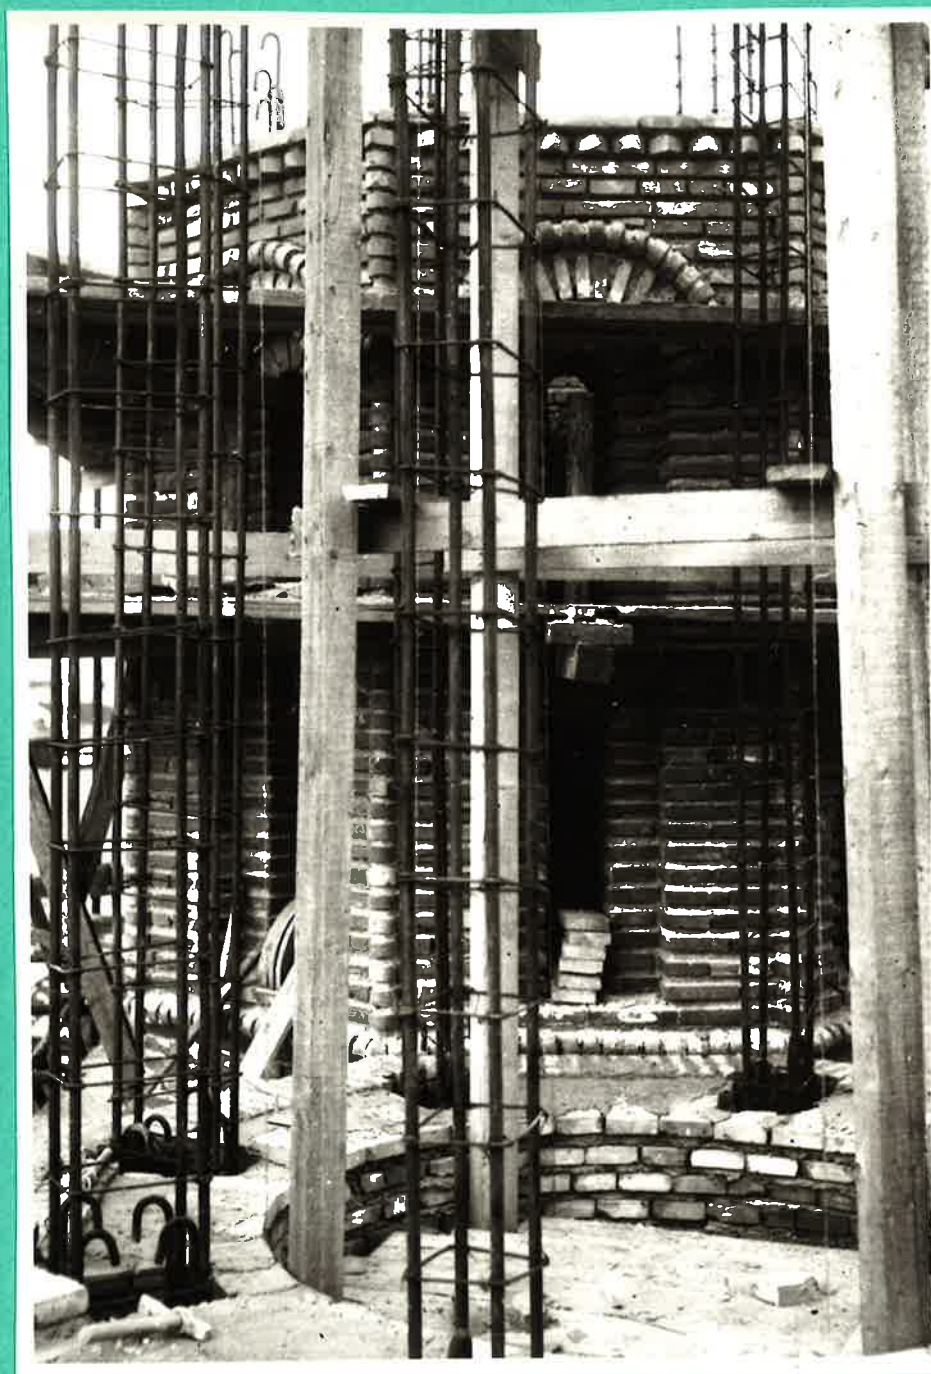
Turlele pronosului  
în cursul execuției

- Reconstituirea celor două turle cuplate , aflate peste pronaos, cunoscute dintr-o descriere mai veche și din tabloul votiv, propuse a se reface pe bază de analogie cu alte monumente similare din acea epocă.

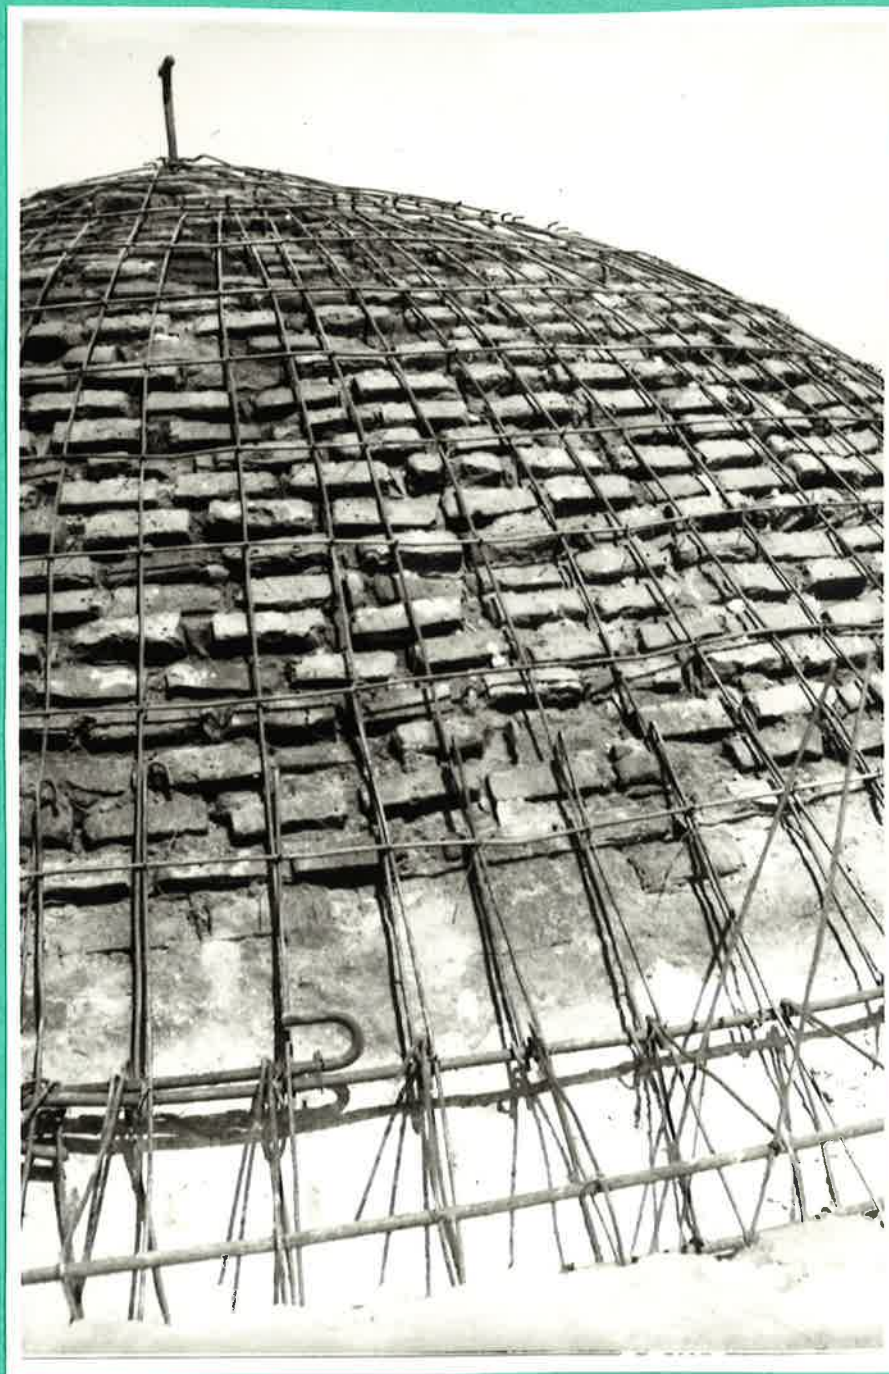
Calota turlei naosului  
inainte de suprabetonare

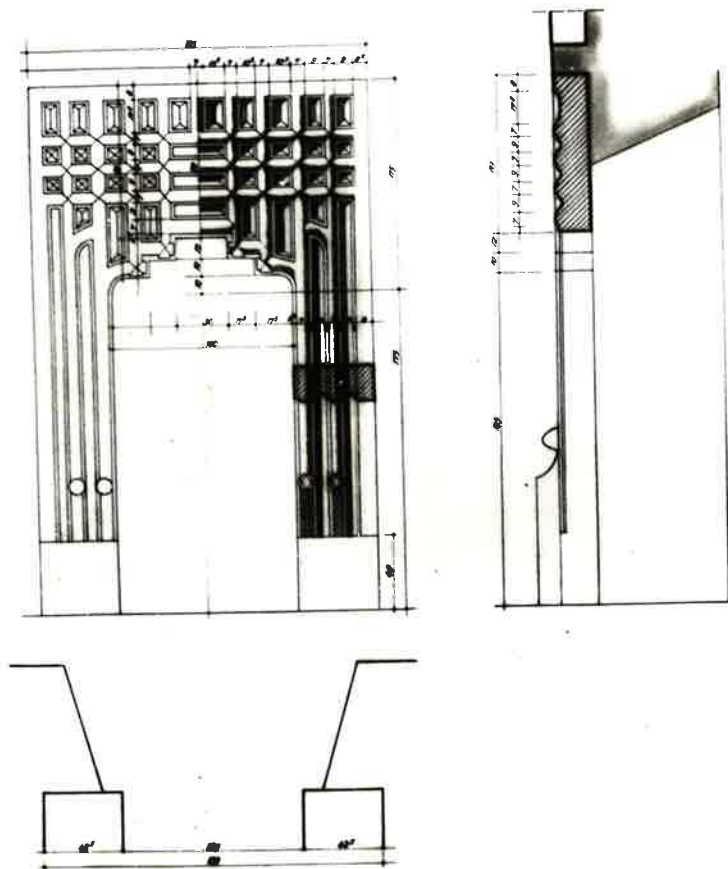
Încadramentul uii pridvorului  
- proiect -

- Restaurarea în vechile lor dimensiuni a golurilor ușilor și ferestrelor, ulterior lărgite, precum și a tuturor ancadramentelor de piatră la uși și ferestre, refolosindu-se fragmentele autentice descoperite.

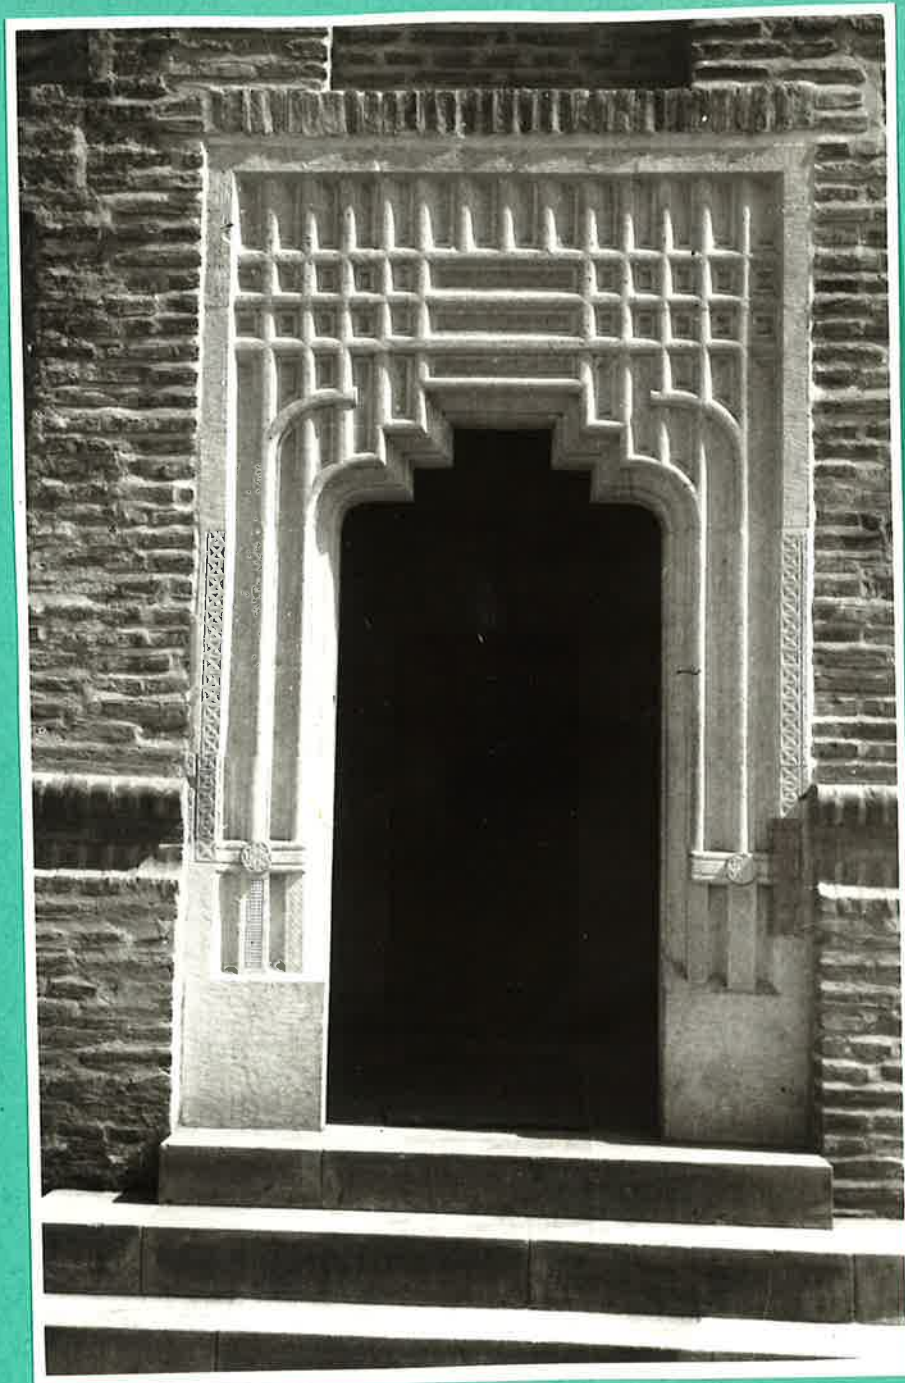
Încadramentul usii pridvorului  
- după execuție -
