privitor la propunerea de premiere a colectivului de arhitecți, ingineri și executanți care au realizat lucrările de restaurare a bisericii Sf.Gheorghe din Pitești pe intervalul 1964 - 1968, în cadrul Direcției Monumentelor Istorice.

## **Restaurarea bisericii Sf.Gheorghe din Pitești.**

# Biserica Sf. Gheorghe din Pitești

monument istoric înălțat în 1656  
de Constantin Serban Basarab  
- restaurată în anii 1964-1968  
de Direcția Monumentelor Istorice

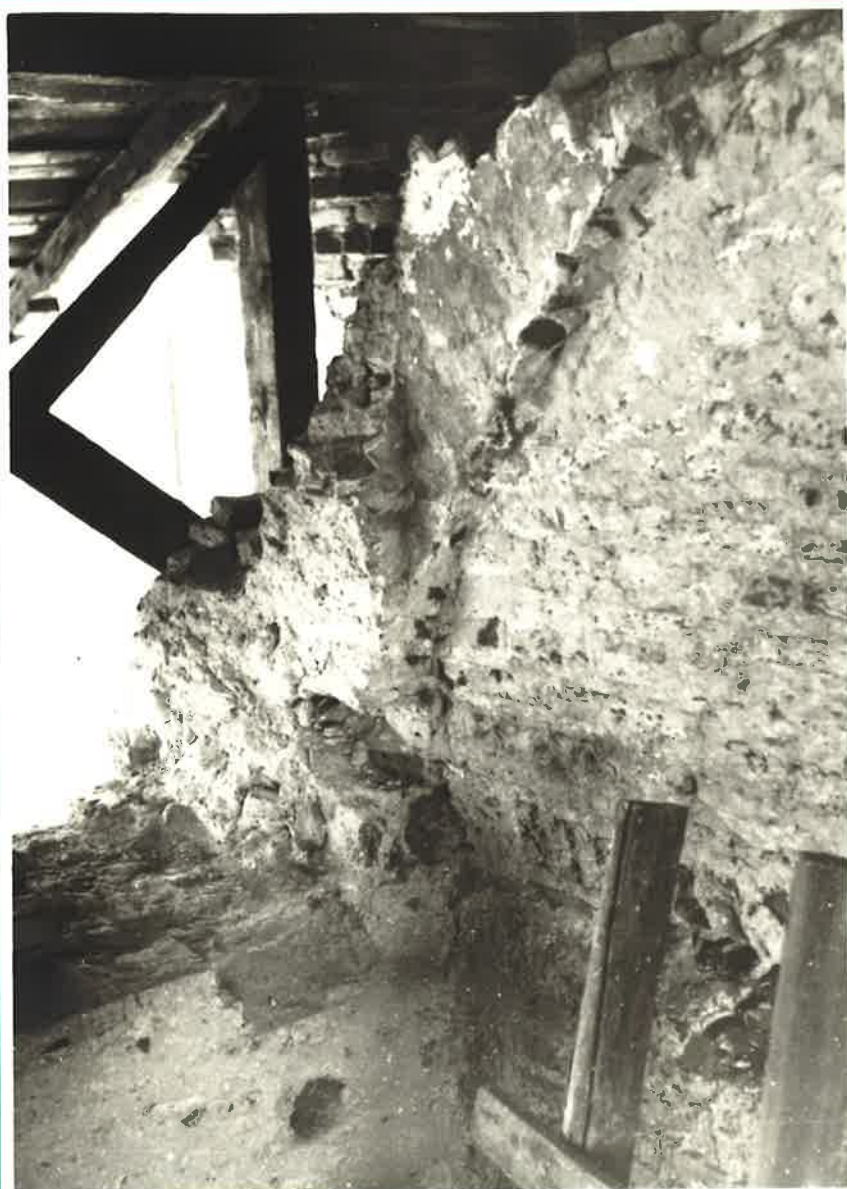
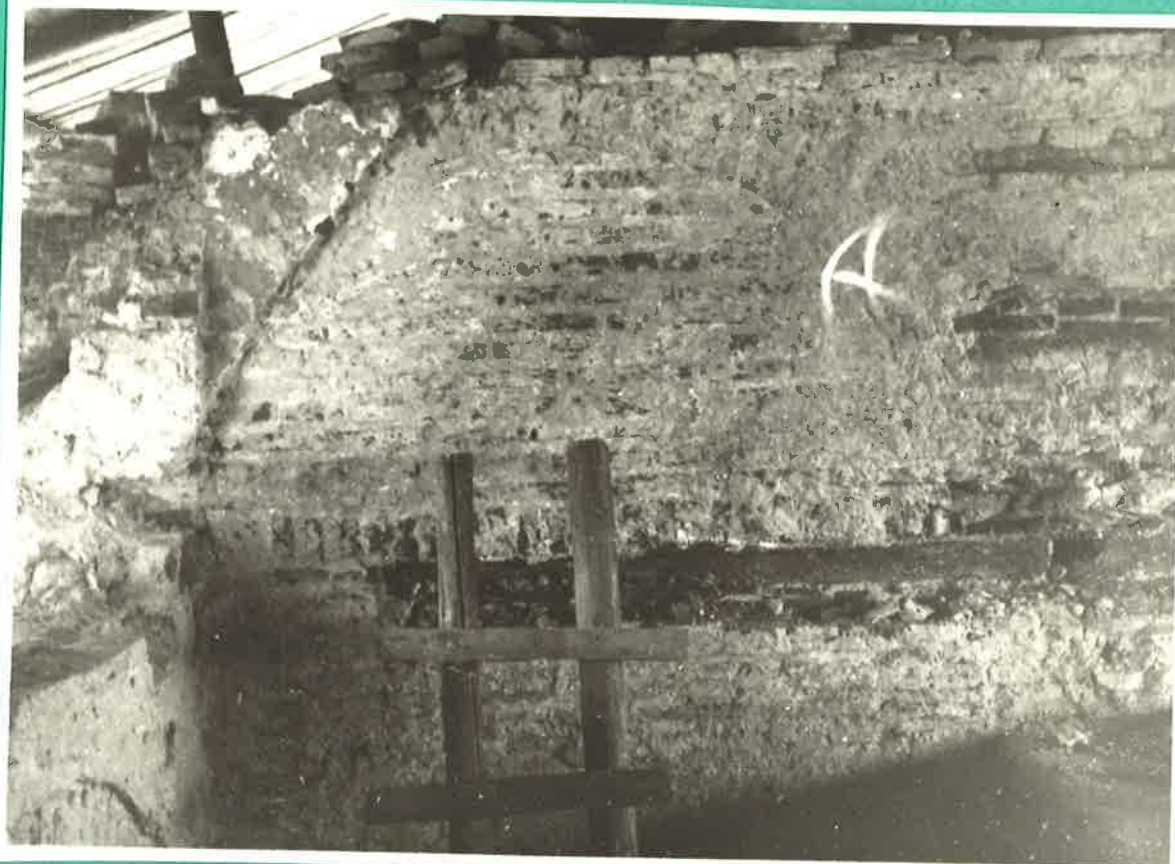
Pronaos - urmele boltilor  
in peretele Vest

- Restaurarea arcului median pe console de piatră și bolților pronaosului pe baza resturilor de arce și pendentive descoperite după dărîmarea bolții cilindrice existente.

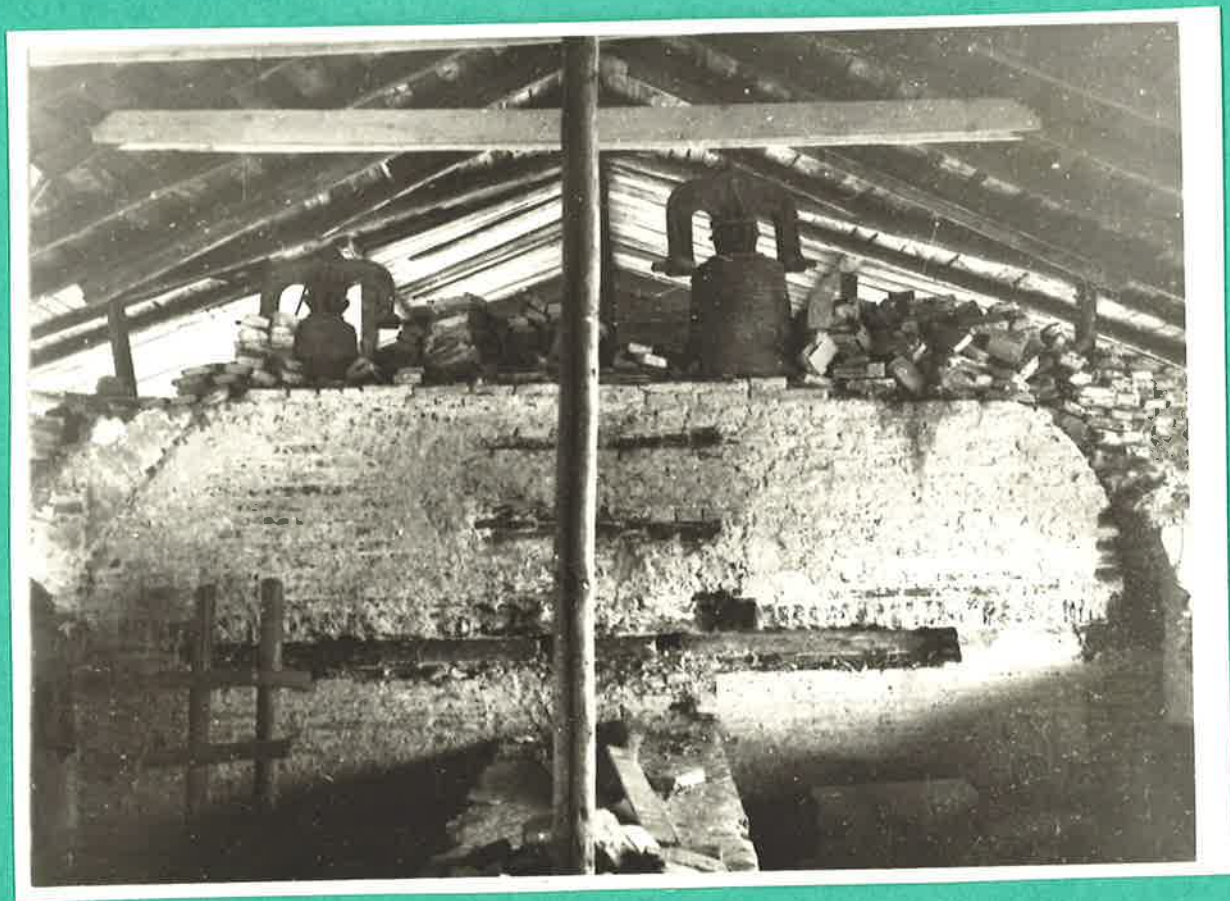
Pronaos - urmele boltilor în peretele Vest

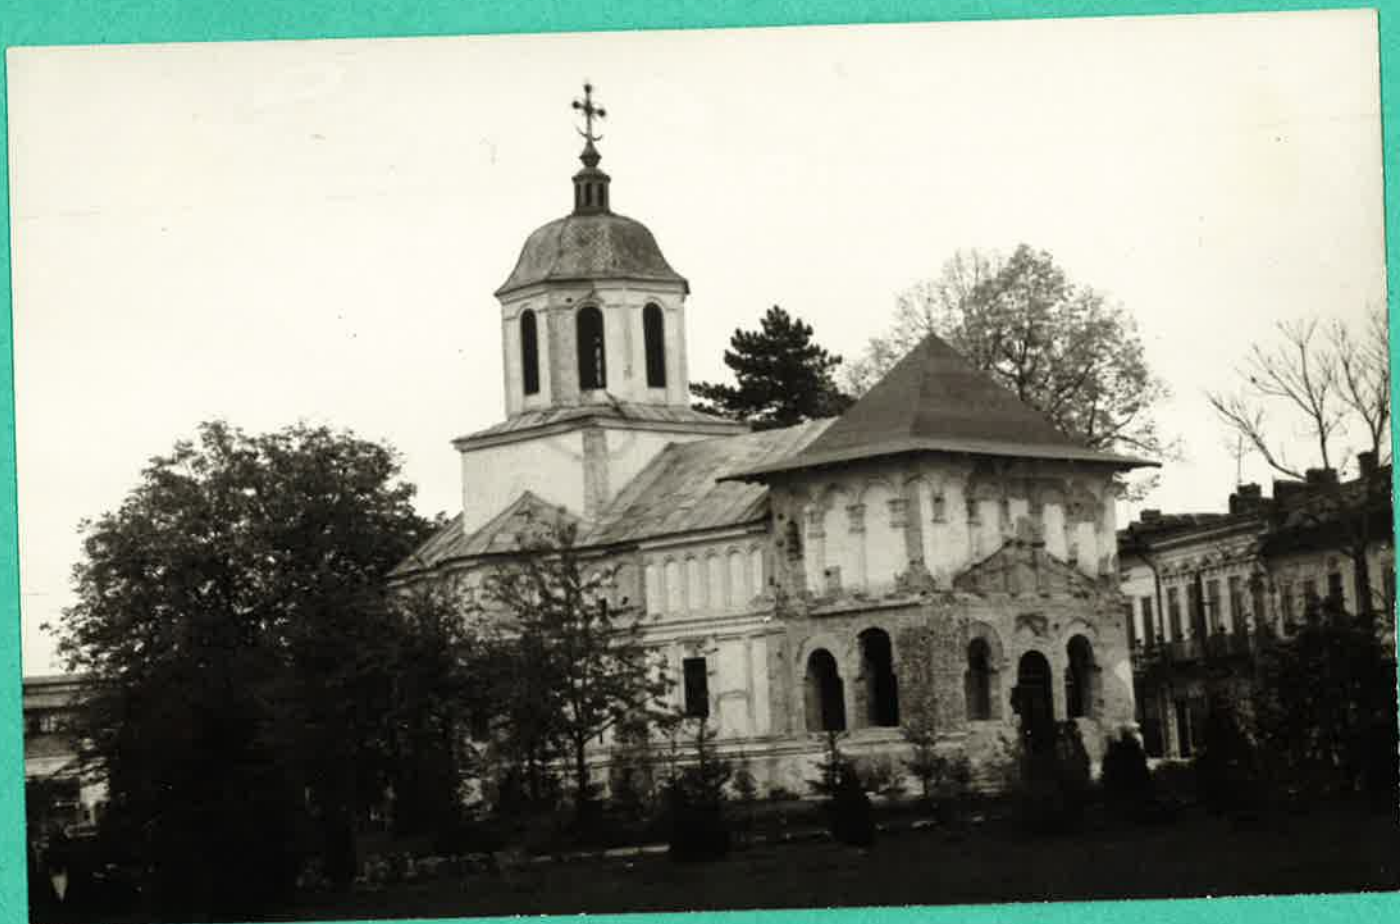
Pridvorul în cursul restaurării

- Restaurarea interesantului pridvor pe două nivele, cu arcade suprapuse, unic în arhitectura epocii, pe baza urmelor descoperite în zidărie.
- Refacerea peretelui despărțitor cu stâlpi și arcade, între naos și pronaos.

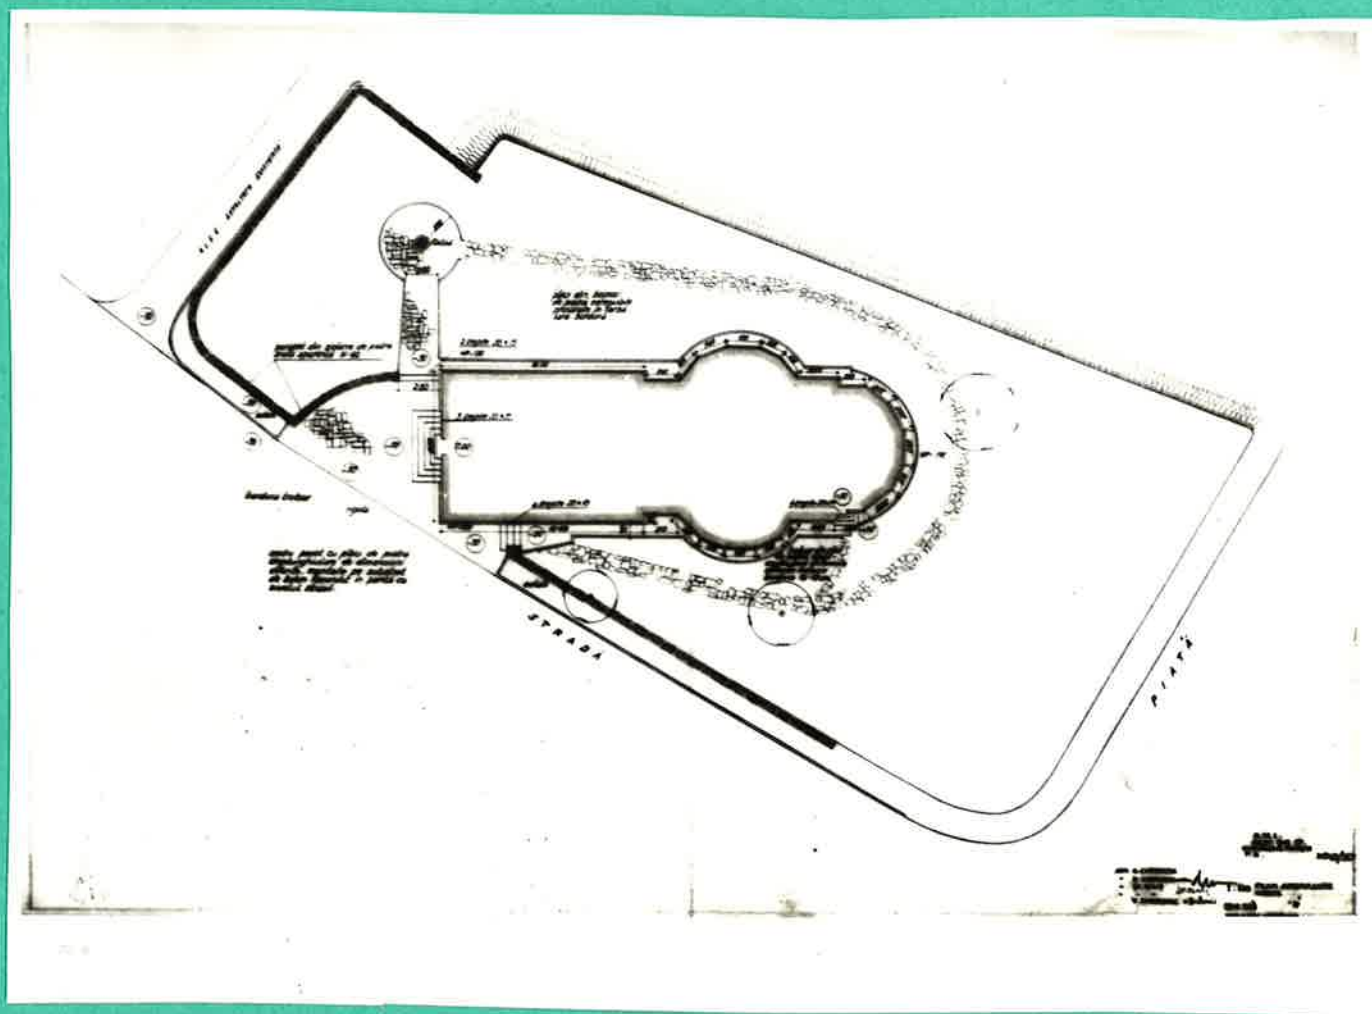
Planul de amenajare al curții

- Refacerea pardoselilor din lespezi de piatră și a tencuielilor interioare cu mortar lucrat în tehnica frescei cu var, cîlți și oxid de culoare.
- Amenajarea spațiului din jurul monumentului, prin executarea unor parapete de piatră, trepte pentru denivelări, trotuar și alei din lespezi de piatră.

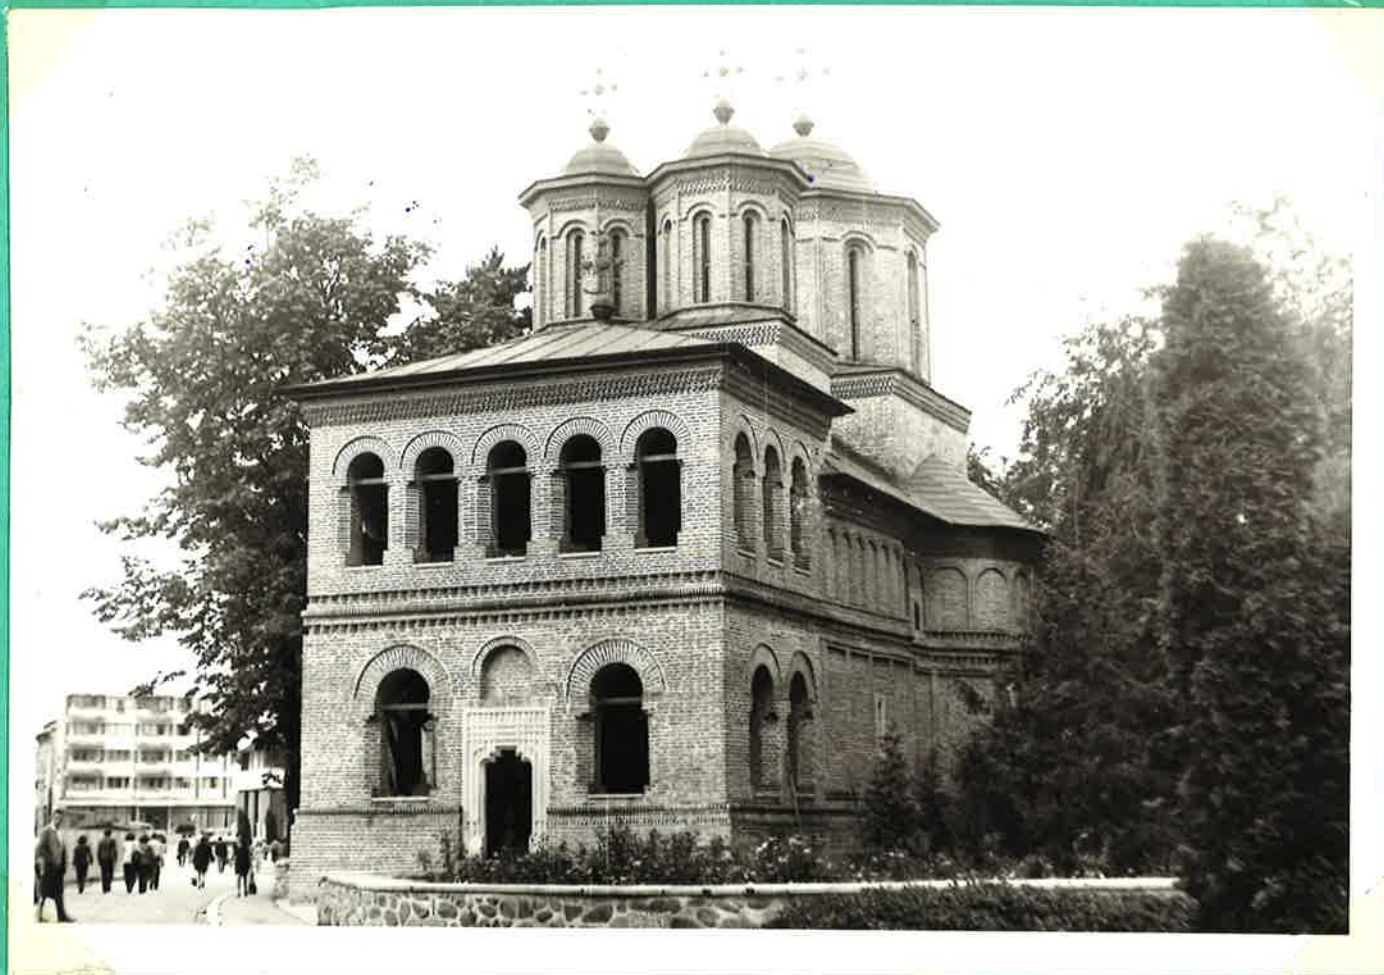
Vedere Sud-vest  
(după restaurare)
