RESTAURATORI ROMÂNI: ARHITECTUL ȘTEFAN BALȘ (1902 – 1994)

FIȘĂ MONUMENT RESTAURAT

Denumire: Mănăstirea Brebu

Cod LMI: PH-II-a-A-16375

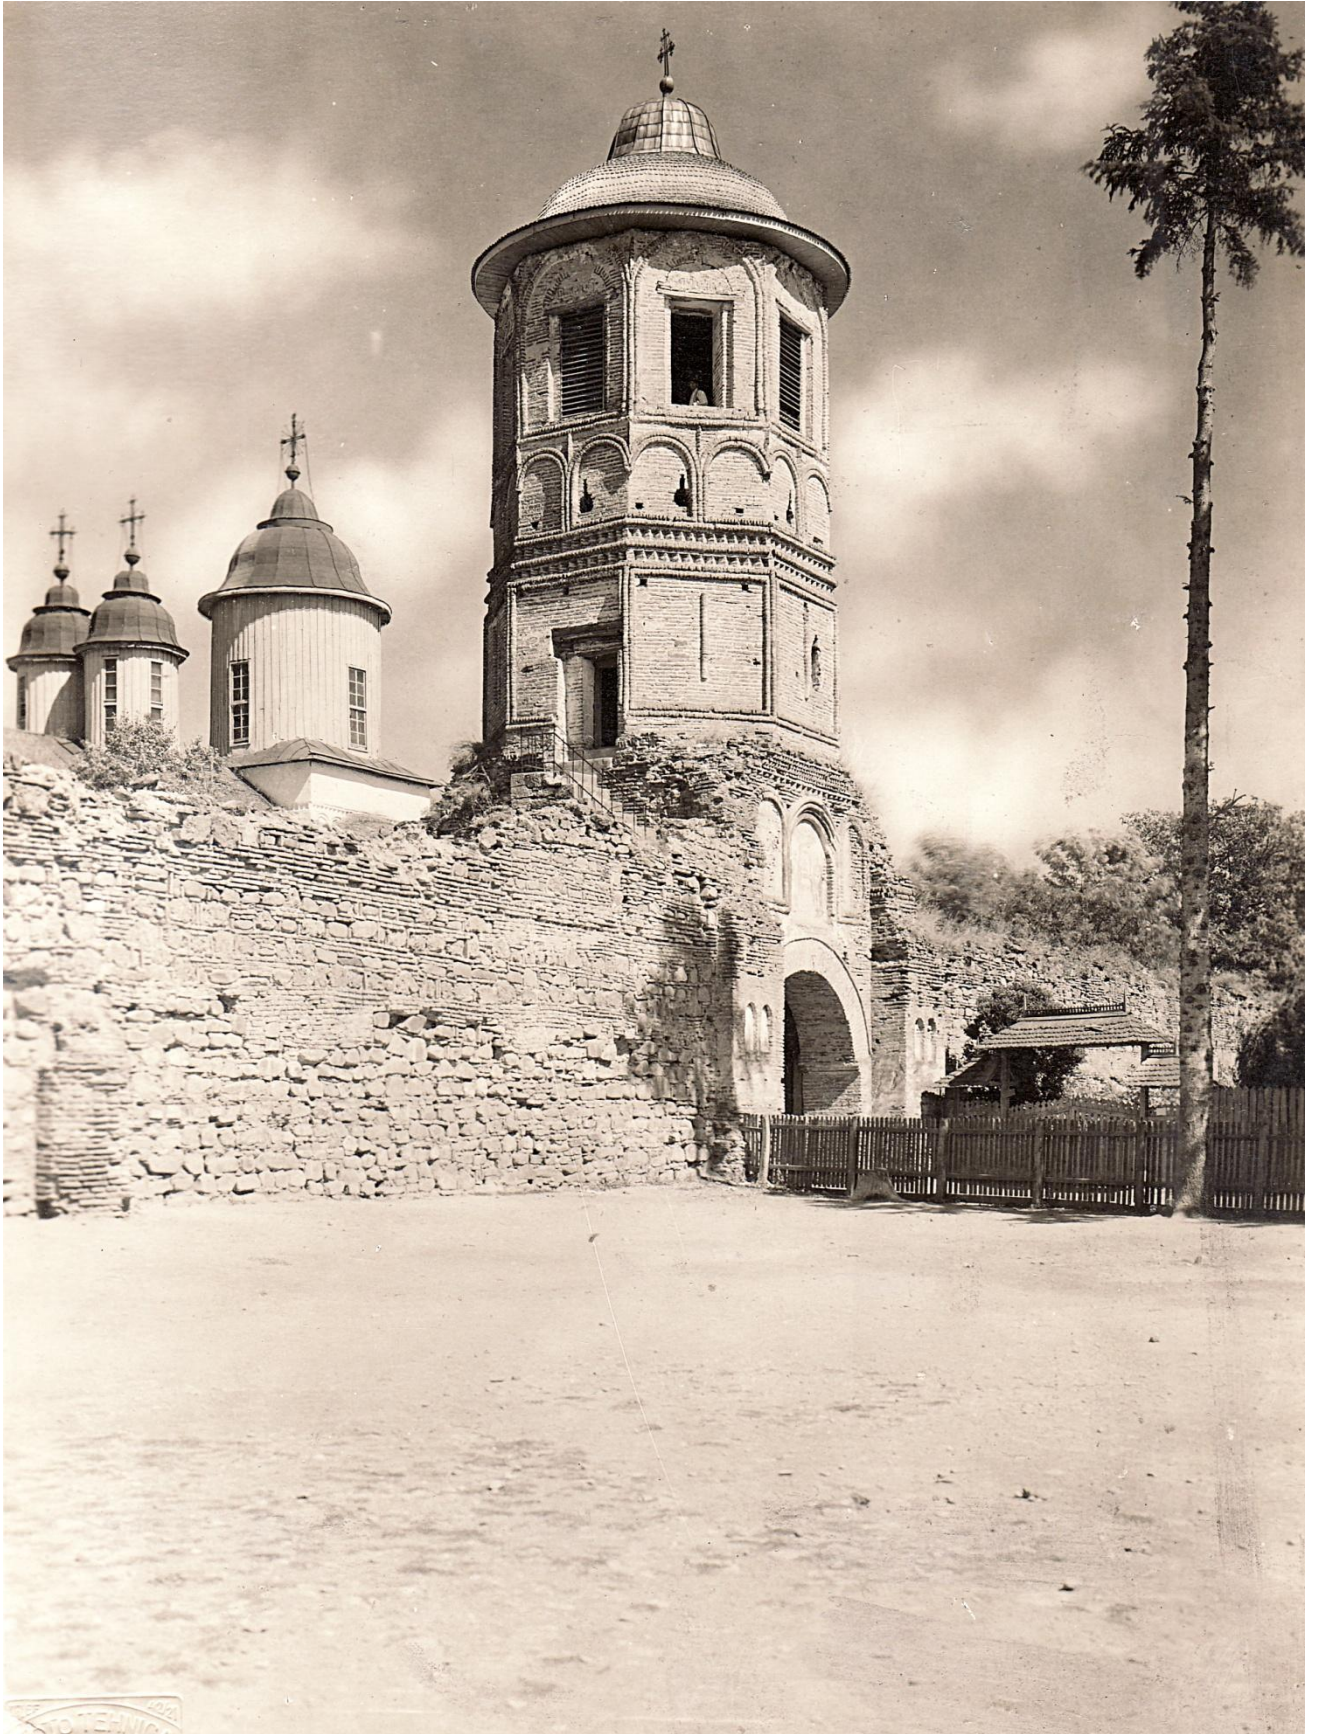
FOTO 1

1. Mănăstirea Brebu. Autor: Nicolae Țațu. 1929
2. Mănăstirea Brebu după restaurare. Autor: Gheorghe Marin. 1964
3. Casa Domnească după incendiul din 1961. Autor: Ștefan Balș. 1962
4. Casa Domnească după restaurare. Autor: Gheorghe Marin. 1964
5. Mănăstirea Brebu. Fotografie inventariere INP. Autor: Iozefina Postăvaru. 2016

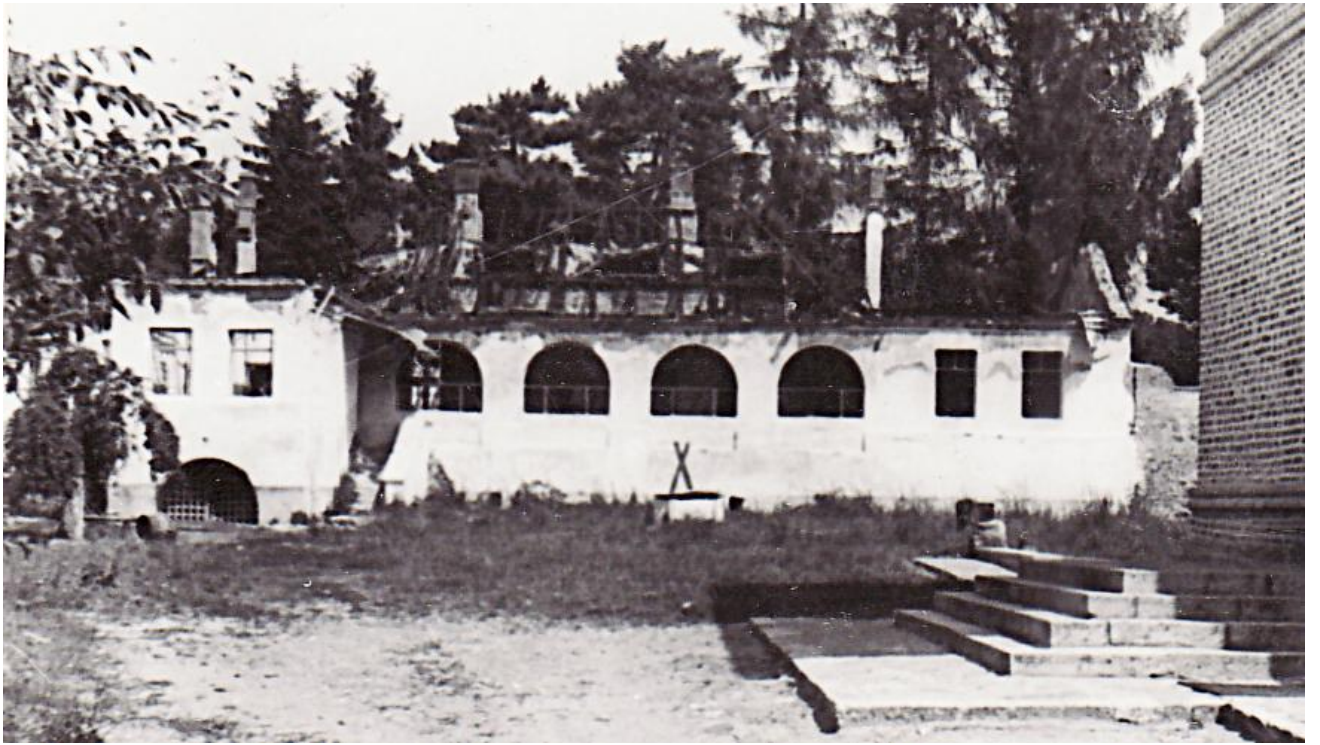
FOTO 3

La 23 aprilie 1961 un incendiu de proporții a impus o nouă restaurare, finalizată în anul 1963, care a redat aspectul mănăstirii așa cum era în secolul al XVII-lea.
