RESTAURATORI ROMÂNI: ARHITECTUL ȘTEFAN BALȘ (1902 – 1994)

FIȘĂ MONUMENT RESTAURAT

Denumire Mănăstirea Neamț

Localizare sat. Mănăstirea Neamț, com. Vânători-Neamț, jud. Neamț

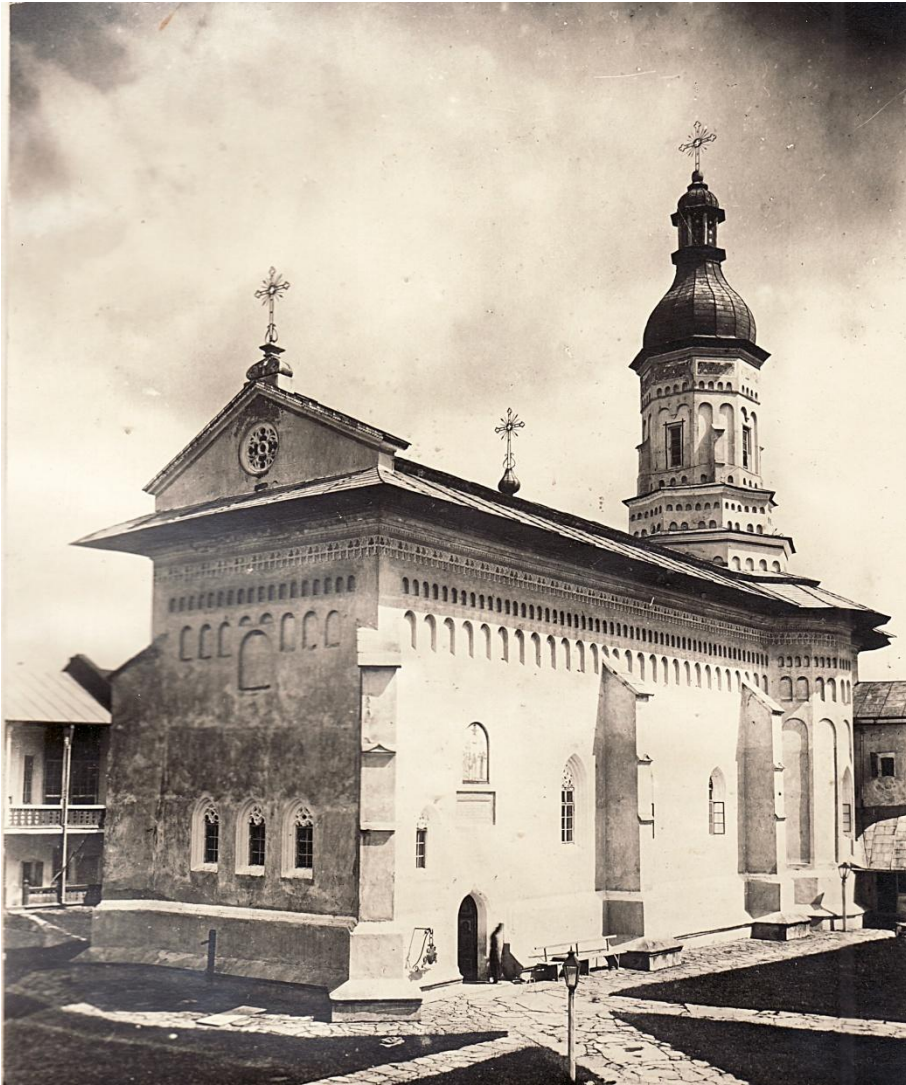
FOTO 1

1. Biserica "Înălțarea Domnului" înainte de restaurare, foto C.M.I., 1925, fototeca I.N.P.
2. Biserica "Înălțarea Domnului" după prima restaurare, foto arh. Ștefan Balș, 1932, fototeca I.N.P.
3. Biserica "Înălțarea Domnului" după a doua restaurare, foto Gheorghe Marin, 1962, fototeca I.N.P.
4. Biserica "Sf. Gheorghe" înainte de demantelare, foto Șt. Butak, 1956, fototeca I.N.P.
5. Chiliile înainte de restaurare, foto Șt. Butak, 1956, fototeca I.N.P.
6. Turnul clopotniță înainte de restaurare, foto Ad. A. Chevallier, 1928, fototeca I.N.P.

În prima etapă, desfășurată în perioada 1930-1934, restauratorul înlătură tencuielile, eliberând și reîntregind paramentul aparent din piatră, cărămidă smălțuită și ceramică.

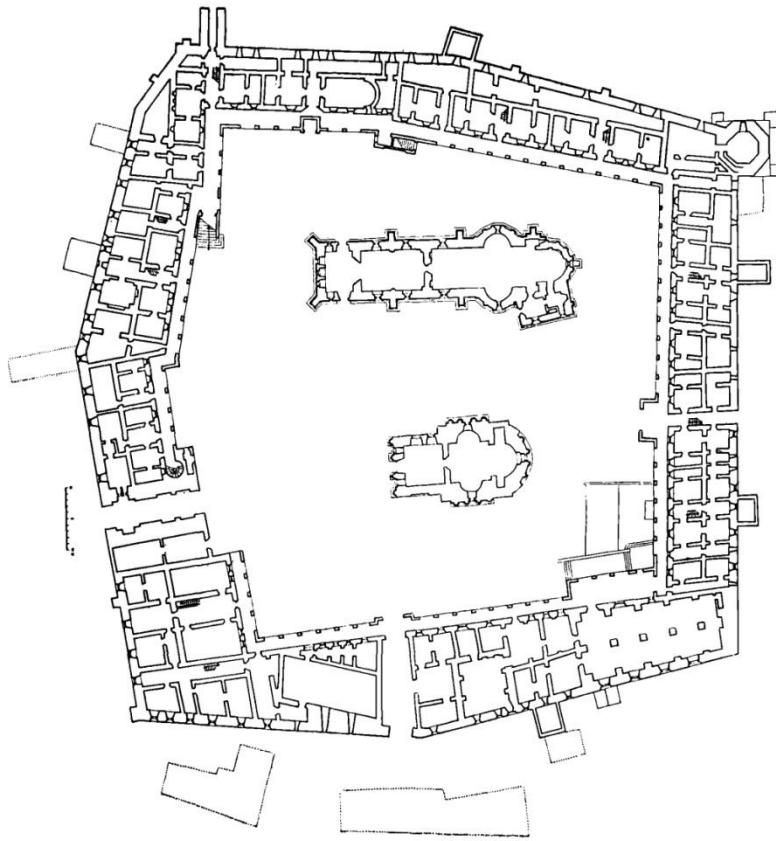
FOTO 7

7. Plan de situație înainte de restaurare. (Balș, Ștefan, Corina Nicolescu, *Mănăstirea Neamț*, Ed. Tehnică, București, 1958)
8. Biserica "Sf. Gheorghe" reconstruită ca paraclis, în corpul chiliilor, foto Gh. Marin, 1962, fototeca I.N.P.
9. Chiliile după restaurare, foto Gh. Marin, 1962, fototeca I.N.P.
10. Turnul clopotniță după restaurare, foto Gh. Marin, 1962, fototeca I.N.P.
11. Plan de situație după restaurare. (Balș, Ion, Ștefan Balș, Radu Heitel, Petre Năsturel, *Restaurarea mănăstirii Neamț*, Monumente Istorice. Studii și Lucrări de Restaurare, C.S.C.A.S. – D.M.I., 1964)
